Avaliação, análise e reforço da estrutura de edificação em concreto armado: estudo de caso em Brasília**Evaluation, analysis and structural reinforcement of a concrete building: case study in Brasília**

Neste trabalho foi feita análise estrutural da edificação presente no Clube Monte Líbano, localizado em Brasília, para verificar o desempenho estrutural do edifício, visto que o intuito é realizar a construção de um novo pavimento sobre esta edificação. A metodologia consistiu em ensaios não destrutivos (esclerometria e avaliação de penetração de carbonatação com fenolftaleína); na elaboração do projeto arquitetônico as built e do projeto estrutural, visto que o clube não possui nenhum registro de projetos estruturais. Além destes foram executadas inspeções visuais e verificações in loco da estrutura identificando as principais manifestações patológicas encontradas no edifício, e ainda a análise e dimensionamento da estrutura com o auxílio dos softwares Eberick V10, SAP2000 V17 e o Visual Metal. As lajes, vigas e pilares demonstraram deformações compatíveis e armaduras suficientes para resistir aos esforços solicitantes. Porém ao acrescentar o pavimento superior verificou-se a nece

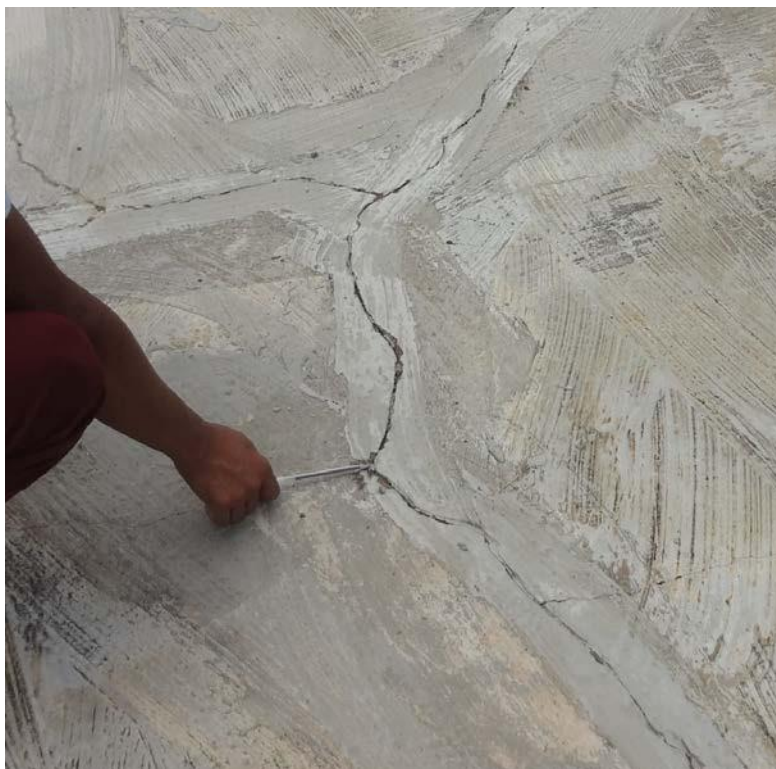
Figura 03 –Trincas na laje de piso. (Fonte: autores)

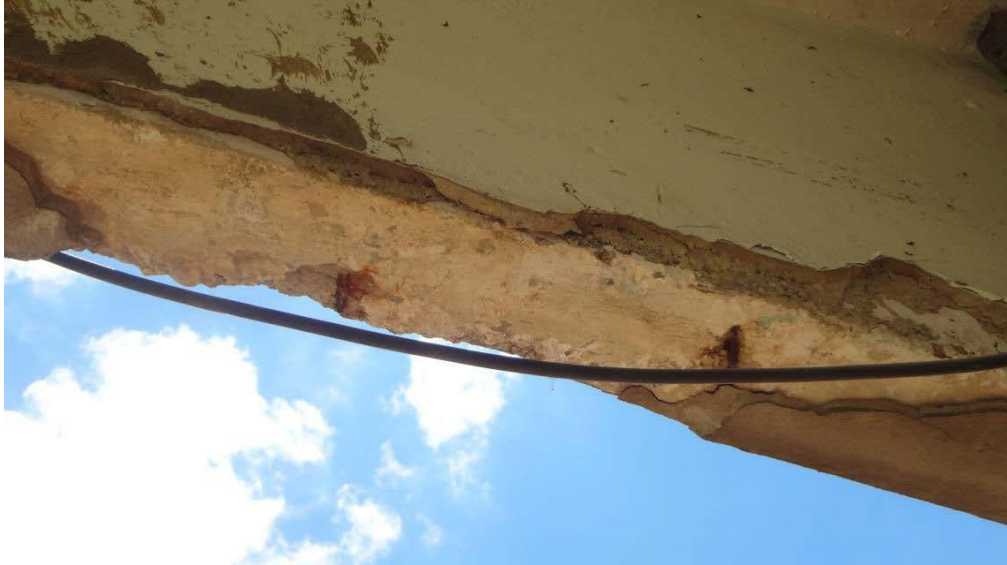
Figura 04 –Armadura exposta e corroída na platibanda. (Fonte: autores)

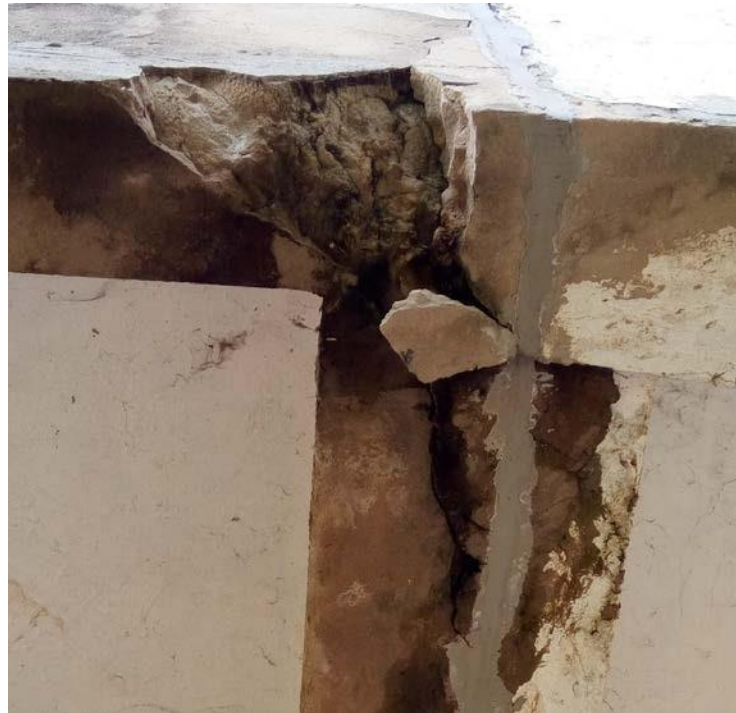
Figura 05 –Junta de dilatação deteriorada na platibanda. (Fonte: autores)

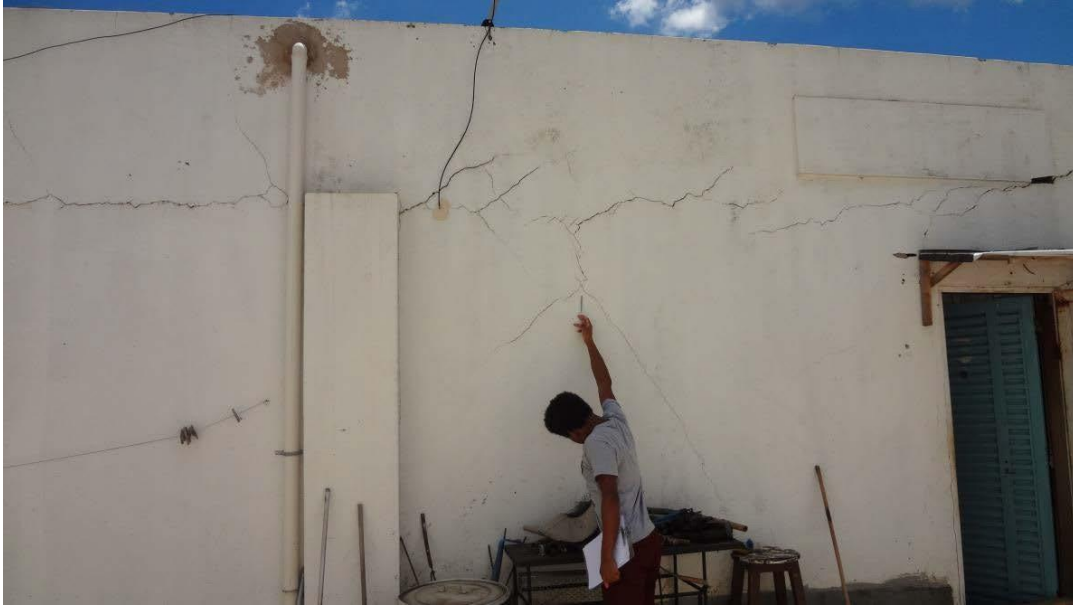
Figura 06 –Fissuras na fachada lateral esquerda da edificação. (Fonte: autores)

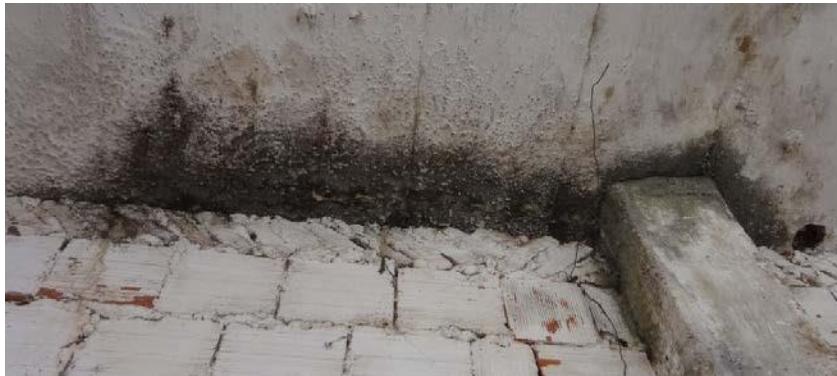
Figura 07 –Mancha de infiltração na laje e no pilar. (Fonte: autores)

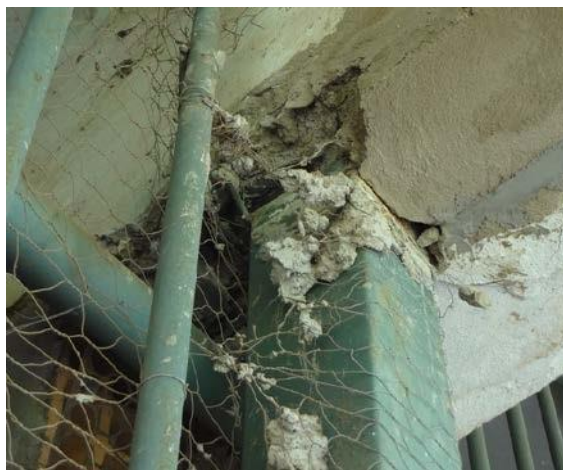
Figura 08 –Ligação de pilar metálico com viga. (Fonte: autores)

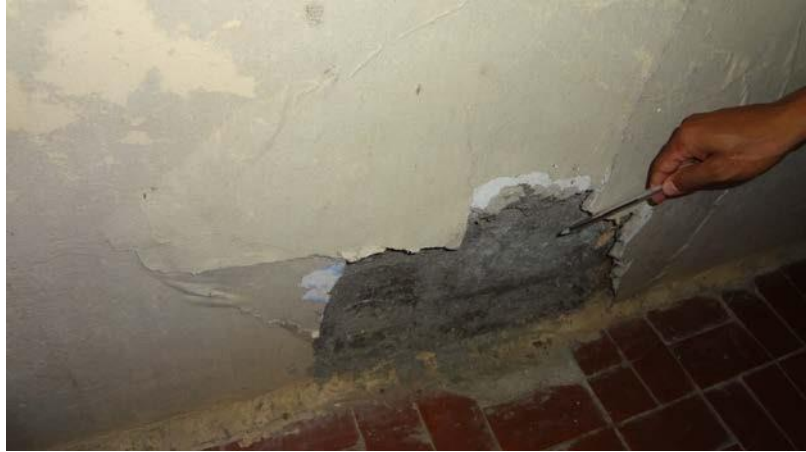
Figura 09 –Deslocamento de revestimento argamassado. (Fonte autores)

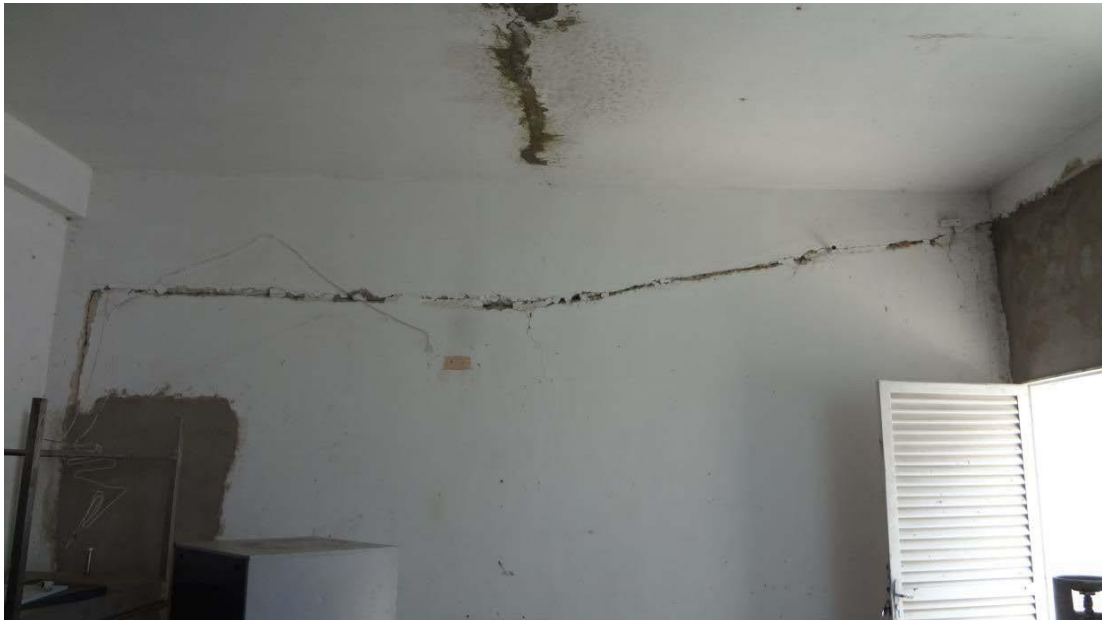
Figura 10 –Rachadura na junção da viga com parede de alvenaria e com o pilar. (Fonte: autores)

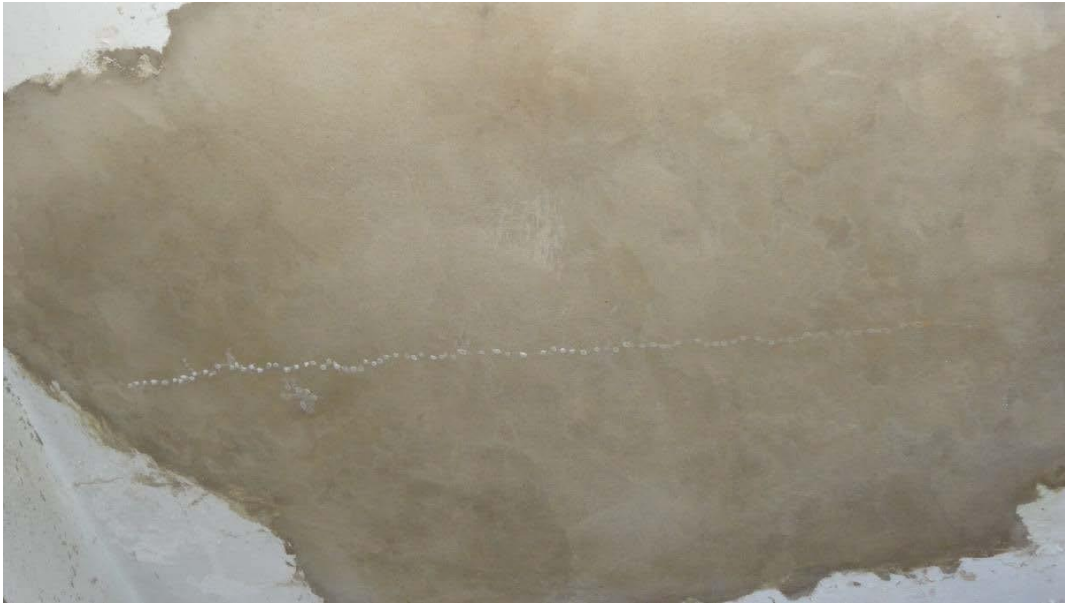
Figura 11 –Laje com eflorescência. (Fonte: autores)

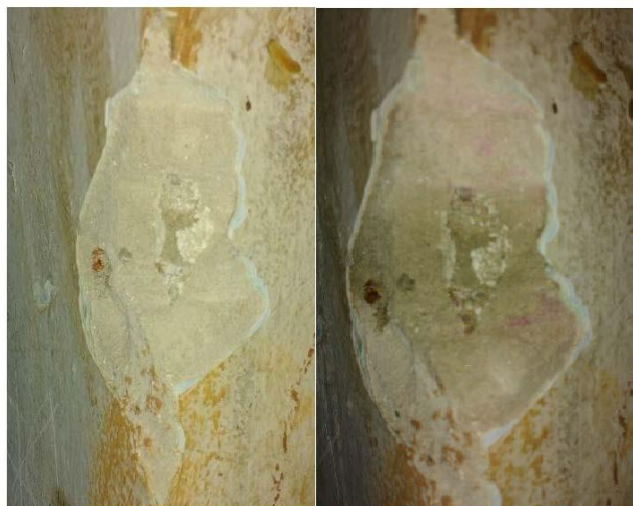
Figura 12 – P14 antes da aplicação da fenolftaleína (esquerda) e após aplicação (direita) . (Fonte: autores)

Cabe enfatizar que os ensaios foram realizados nos pilares sem o emboço, direto no concreto. Após a avaliação da penetração de carbonatação do concreto nos pilares pode-se observar que no pilar P14 existe a presença de alguns pontos de cor rosa clara, porém toda a sua superfície está carbonatada. Assim como no pilar P50, em que após a aplicação da substância continuou incolor o que também indica a carbonatação do concreto. Dessa forma chegou-se à conclusão de que houve carbonatação do concreto em toda a superfície em que se aplicou a fenolftaleína.

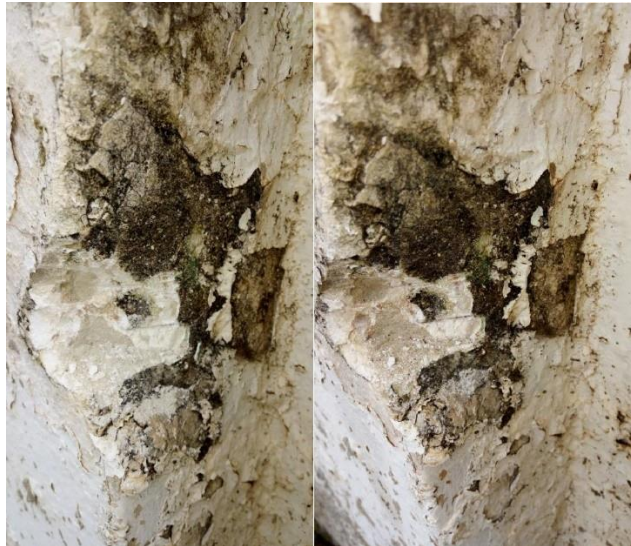
Figura 13 – P50 antes da aplicação da fenolftaleína (esquerda) e após aplicação (direita) . (Fonte: autores)

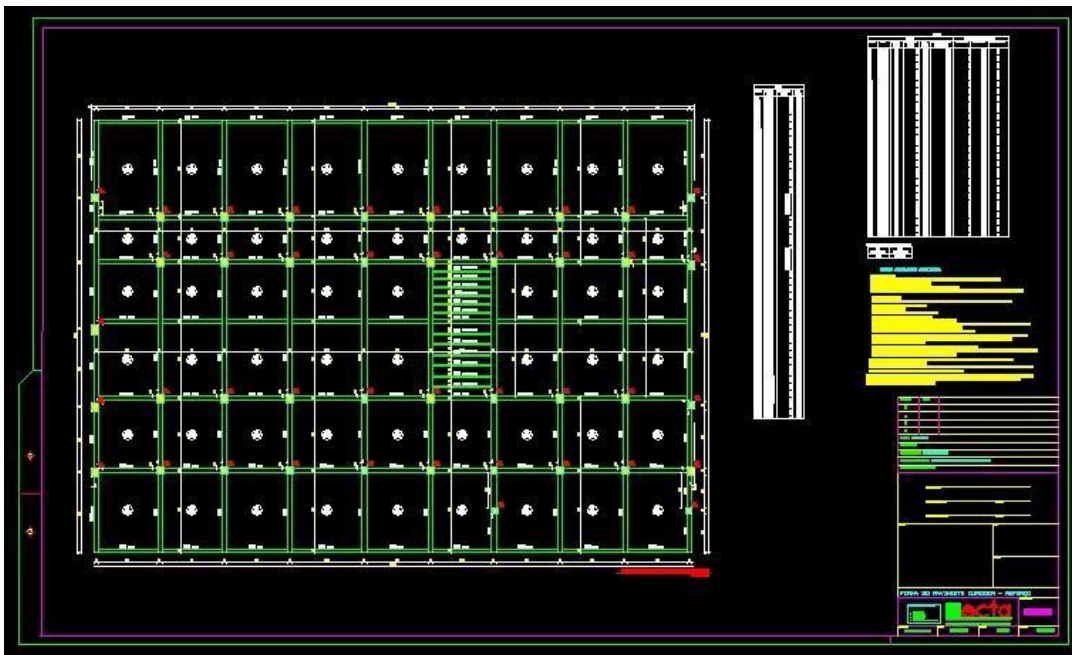
De acordo com a análise computacional, as dimensões das vigas, as armaduras, as fissuras e as flechas, estão de acordo com a NBR 6118-2014, atendendo aos Estados Limites Último e de Serviço. Porém quando se acrescenta o pavimento superior observa-se que algumas vigas e lajes não atendem os estados limites de serviço e Último.

Assim conclui-se que a estrutura projetada não suporta a implantação de um novo pavimento, sendo necessário um plano de recuperação com reforço estrutural de vigas, pilares e lajes. Dessa forma o projeto de reforço estrutural foi proposto neste estudo, assim como o projeto estrutural do

Figura 16 –Forma do pavimento superior do projeto de reforço estrutural da edificação (Eberick). (Fonte: Autor)
