Inspeção preliminar e monitoramento de edificação em concreto armado: estudo de caso em Brasília**Preliminary inspection and monitoring of a concrete building: case study in Brasília**

No presente trabalho foi realizada uma análise estrutural da edificação localizada na SEPN 507, bloco do Banco de Brasília – BRB no pavimento térreo, e agência do Departamento de Trânsito do Distrito Federal – Detran DF no pavimento superior, em função de um laudo fornecido pela FOX Engenharia solicitando a evacuação de prédio devido ao surgimento de trincas e fissuras originadas próximo ao local do cofre do estabelecimento. O laudo fornecido pela FOX Engenharia foi apresentado após o surgimento das fissuras e trincas causando preocupação do gerente com relação a segurança de todos os funcionários e clientes do banco que frequentam o local durante o horário de expediente. Esta avaliação consistiu na realização de inspeção visual, coleta de informações com funcionários da agência, registros fotográficos, análise de documentação e projeto para elaboração do estudo em função do diagnóstico, procedendo-se com a classificação da análise de risco das patologias identificadas. Por fim, foram sugeridas nova

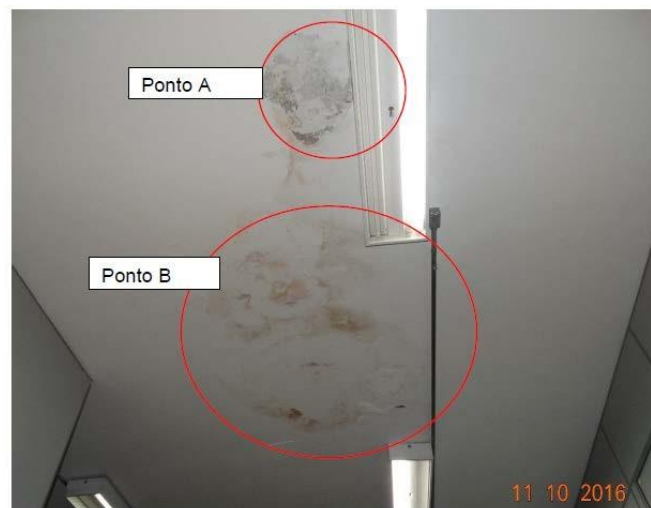
A edificação se encontra com alguns pontos de infiltração no pavimento superior onde se localiza o Detran – DF, como ilustrado nas Figuras 07 e 08.

Figura 07 –Ponto de infiltração na laje de cobertura docorredor do Detran. (Fonte: autores)

De acordo com oitivas dos funcionários da Agência do Detran, em dias de precipitações o ponto ilustrado na Figura 07 chega a despejar quantidade significativa de água sobre a escada de entrada do local.

A partir das informações coletadas e registradas, supõe-se que algumas telhas podem estar deixando a água passar para a parte da laje que não é impermeabilizada, causando a infiltração.

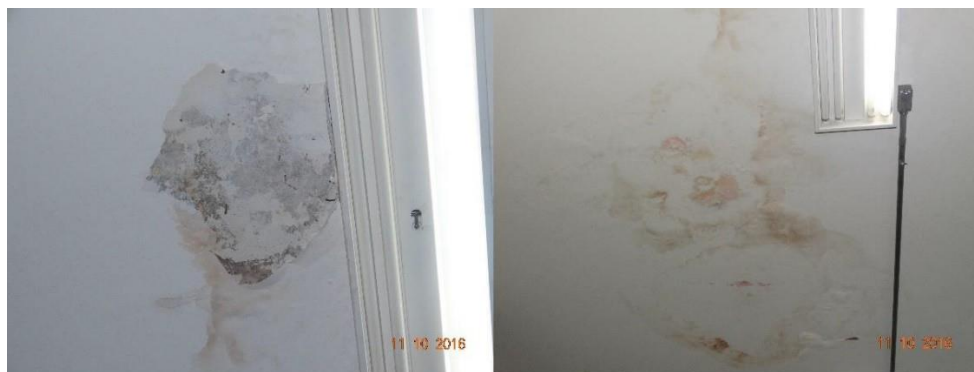
Figura 08 –Detalhes A (esquerda) e B (direita) da figura 07. (Fonte: autores)

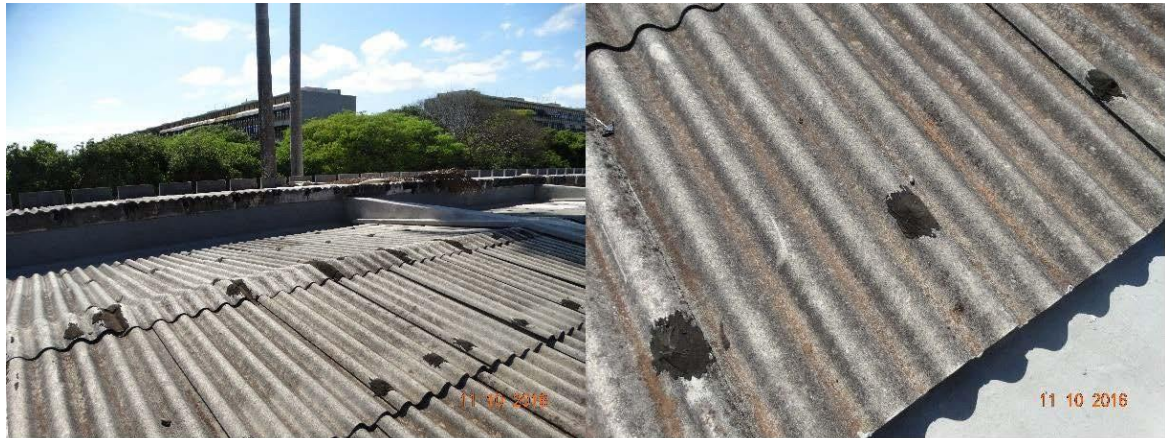
As telhas do edifício são antigas onde há pontos de tamponamento na fixação dos parafusos, como ilustram as Figura 09, e visualmente não é possível identificar microfissuras, rachaduras ou trincas na cobertura.

Figura 09 –Telhas localizadas na cobertura do edifício da Agência. (Fonte: autores)

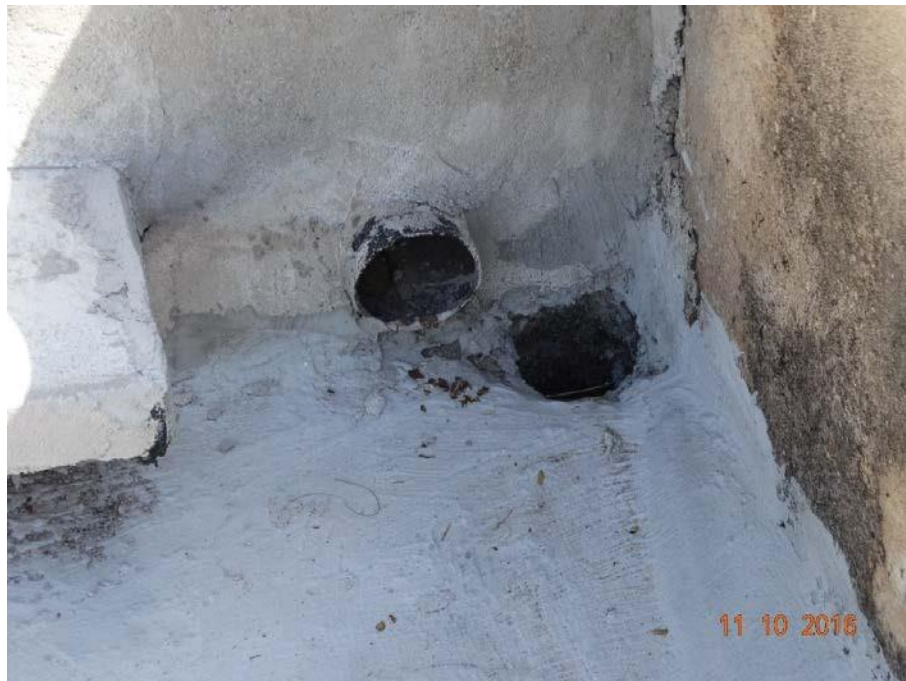
Figura 10 –Ductos de água sem ralo abacaxi. (Fonte: autores)

Pôde-se observar durante a inspeção que não há existência de ralo abacaxi nos dutos de água, como ilustrado na Figura 10. Esse ralo é utilizado para reter materiais sólidos e impedir que ocorram entupimentos das tubulações de águas pluviais.

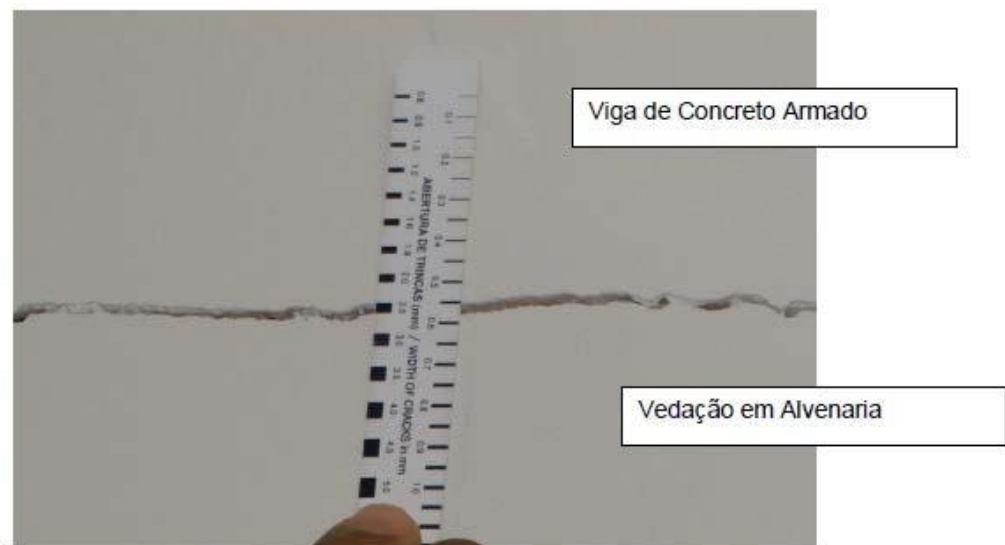
Na edificação onde se localiza a Agência do BRB, foi possível classificar as aberturas em trincas e rachaduras por meio da utilização de fissurômetro. Uma abertura na horizontal localizada em um ponto da alvenaria externa da sala do cofre, ilustrada na Figura 11, é classificada como rachadura, pois tem espessura de 2,5 mm.

Esta tipologia de trinca/rachadura é proveniente da movimentação estrutural que ocorreu na edificação e por ser dois materiais distintos, no caso alvenaria de vedação na parte inferior e concreto armado na parte superior.

Figura 11 –Rachadura na parede externa da sala do cofre. (Fonte: autores)

Não havendo alargamento das aberturas e inexistência de novas fissuras, sugere-se a execução de manutenções corretivas com as seguintes etapas: corte de 10 cm de largura dos dois lados da fissura em toda a sua extensão, colocação de barras de aço em forma de Z, limpeza da abertura, cobrimento da abertura com argamassa, aplicação de tela para evitar fissuras por retração dos materiais, acabamento realizado de acordo com o padrão existente seguido da aplicação da pintura do cliente.

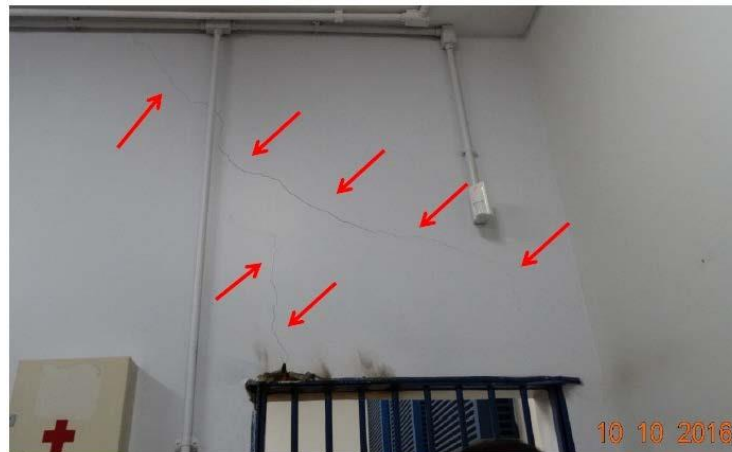
Em outro ponto da vedação externa da sala do cofre, encontra-se uma trinca na diagonal, com espessuras que variam de 1,0 mm a 1,4 mm. A sala do cofre encontra-se dentro de um ambiente e contém uma porta de ferro protegida por um sistema de segurança com alarme. Acima da porta há uma rachadura dos dois lados da alvenaria. No lado externo à sala na alvenaria superior a porta de entrada há uma rachadura de 1,6 mm de espessura, ilustrada na Figura 12.

Figura 12 – Alvenaria externa acima da porta de segurança da sala do cofre. (Fonte: autores)

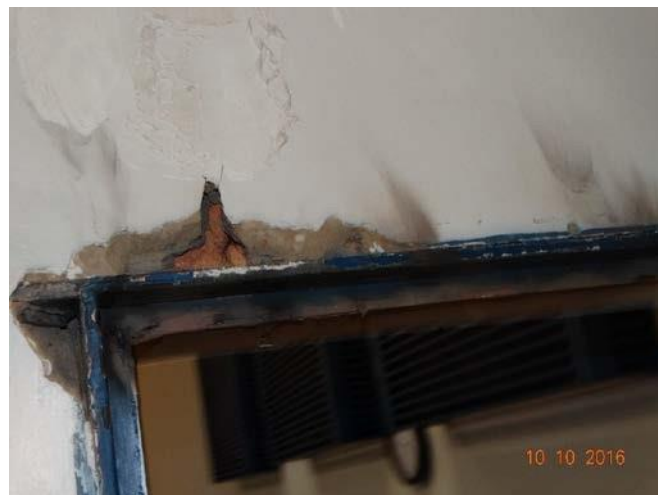
Durante a vistoria, foi observado que não há presença de verga na porta que dá acesso à sala do cofre conforme a Figura 13, que pode ter contribuído para o surgimento da trinca neste local. A partir de oitivas dos funcionários houve um episódio em que a porta ficou presa e houve a necessidade de corte e posteriormente solda da extremidade superior esquerda da porta.

Figura 13 – Porta de entrada ao cofre sem verga. (Fonte: autores)

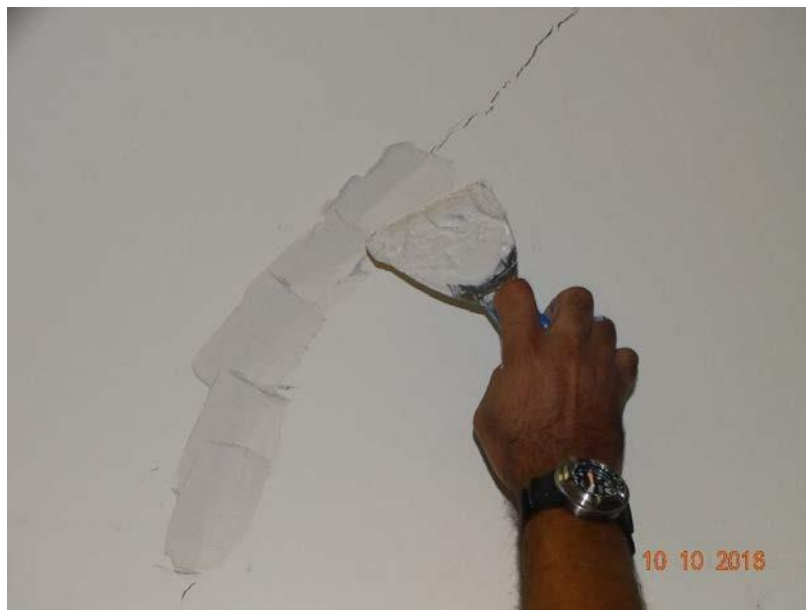
Foi feita a primeira inspeção preliminar com registros fotográficos das Figuras anteriores que ilustram algumas das aberturas encontradas no local. Após a verificação das aberturas, foi iniciado o processo de colmatação aplicando argamassa de gesso em todas as paredes com trincas e rachaduras, procedimento ilustrado na Figura 14.

Figura 14 –Trinca em alvenaria da edificação. (Fonte: autores)

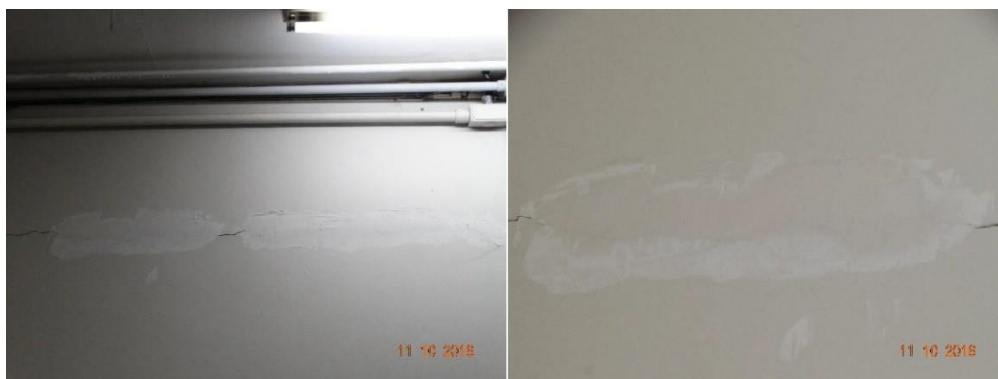
Foi realizado o acompanhamento para verificar as aberturas cobertas de argamassa de gesso. Como ilustrado das Figuras 15 a 19, pode-se perceber que não houve trincas na argamassa de gesso e conseqüentemente a estrutura não se movimentou.

Figura 15 – Monitoramento da rachadura na parede externa do cofre, aparentemente não ativa. (Fonte: autores)

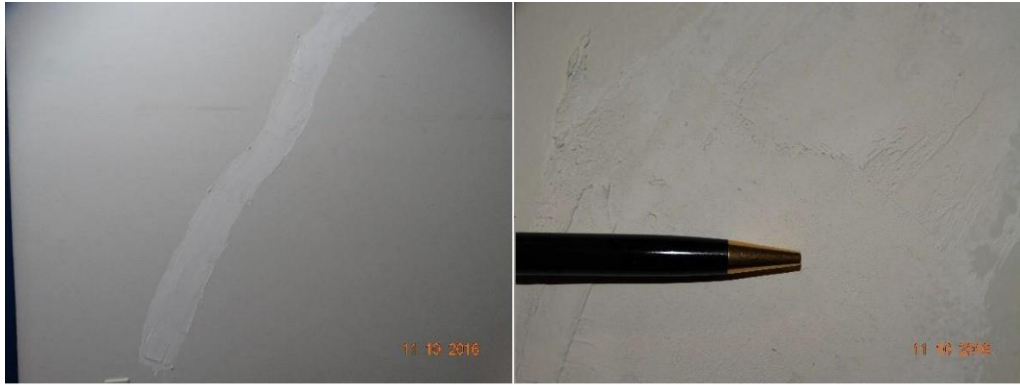
Figura 16 – Monitoramento da trinca na parede externa do cofre, aparentemente não ativa. (Fonte: autores)

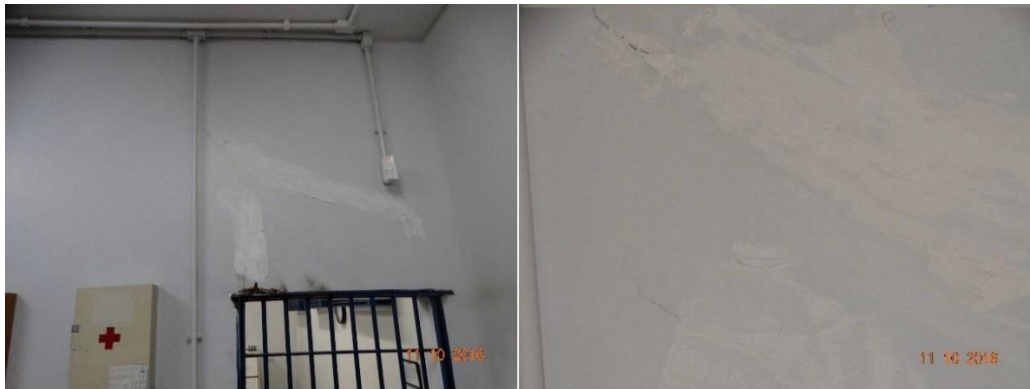
Figura 17 – Monitoramento da rachadura na alvenaria externa acima da porta de acesso do cofre, aparentemente não ativa. (Fonte: autores)

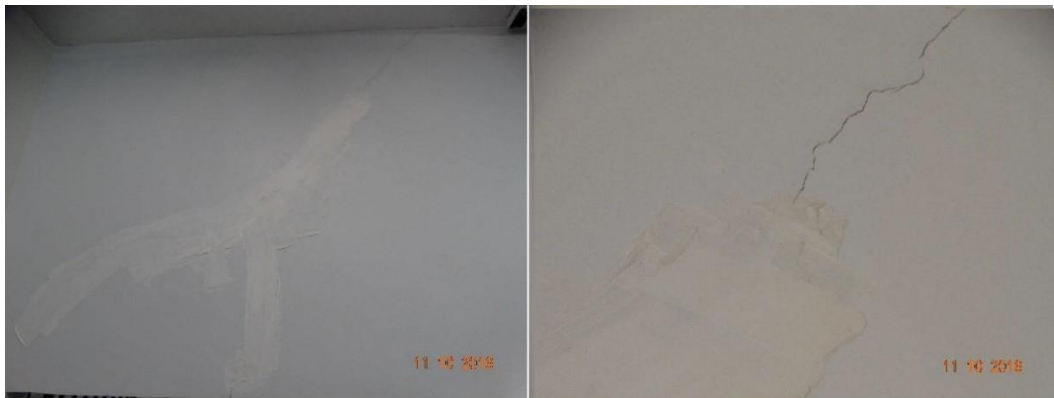
Figura 18 – Monitoramento da trinca na alvenaria interna acima da porta de acesso do cofre, aparentemente não ativa. (Fonte: autores)

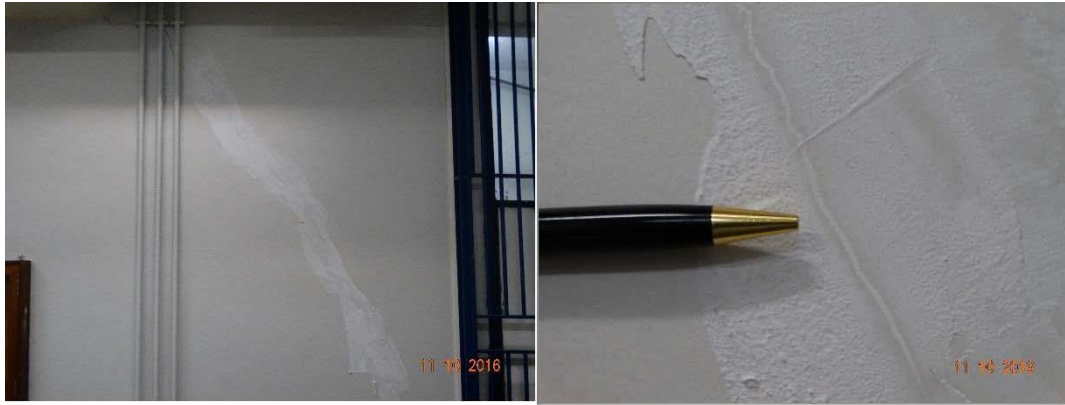
Figura 19 –Monitoramento da rachadura na alvenaria interna no canto esquerdo da sala do cofre , aparentemente não ativa. (Fonte: autores)

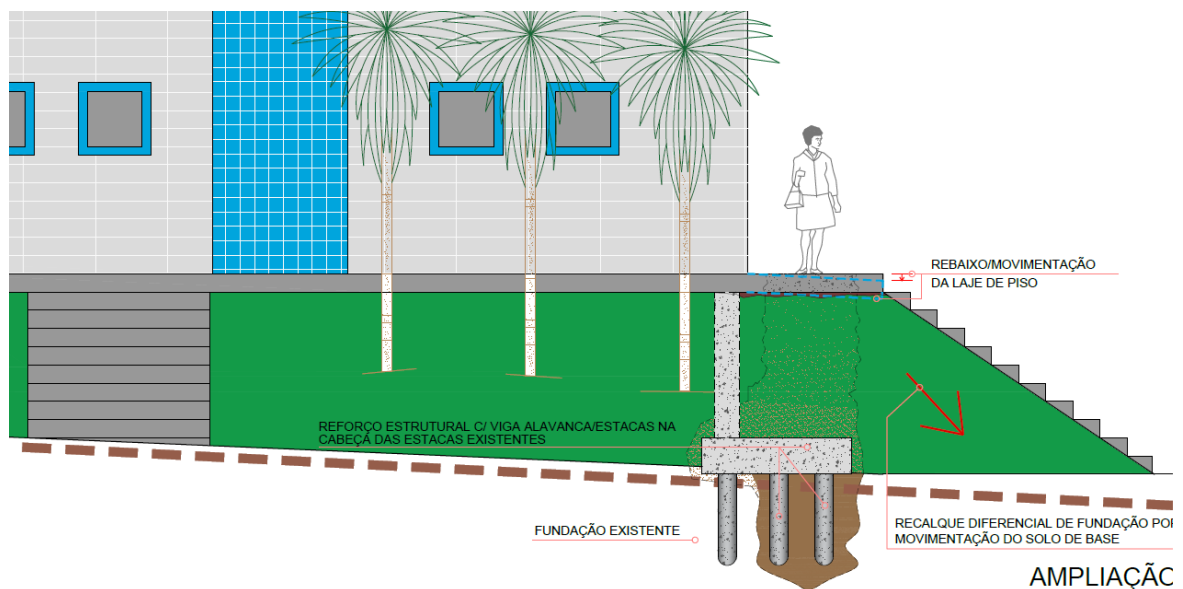
Constatou-se que a edificação foi construída sobre um aterro conforme apresentado na Figuras 20 e 21. Este aterro pode ter sofrido deformação do maciço que pode ter contribuído para a deformação estrutural e ter originado as fissuras e trincas iniciais.

Figura 20 –Croqui esquemático da edificação sobre aterro. (Fonte: TECNOPLAN)

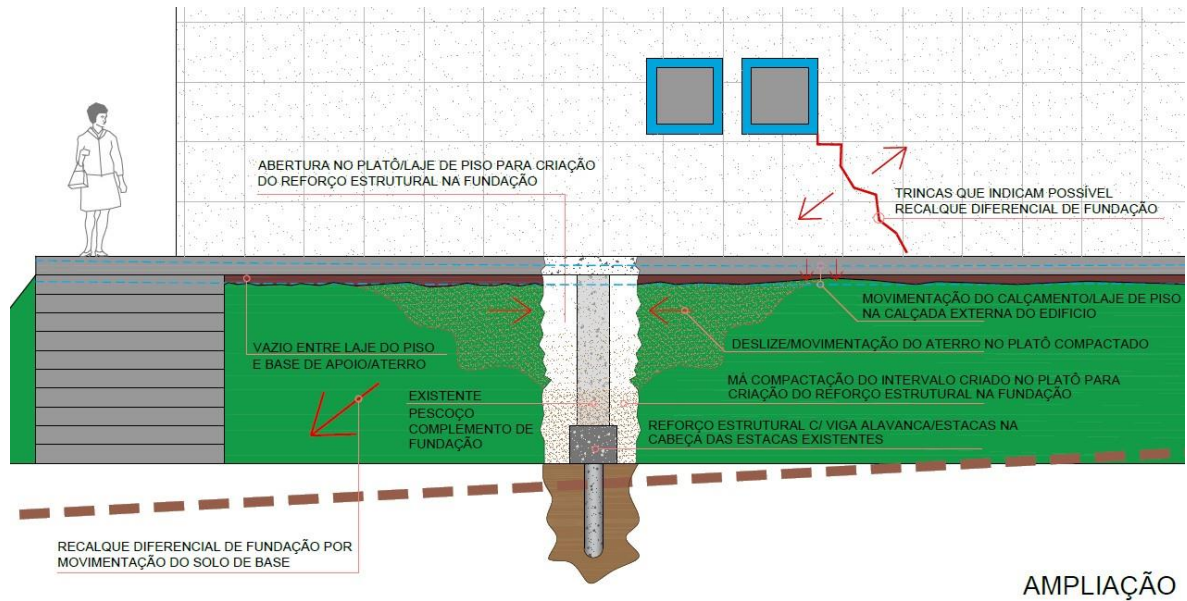
Figura 21 –Croqui esquemático da viga alavanca executada como reforço. (Fonte: TECNOPLAN)

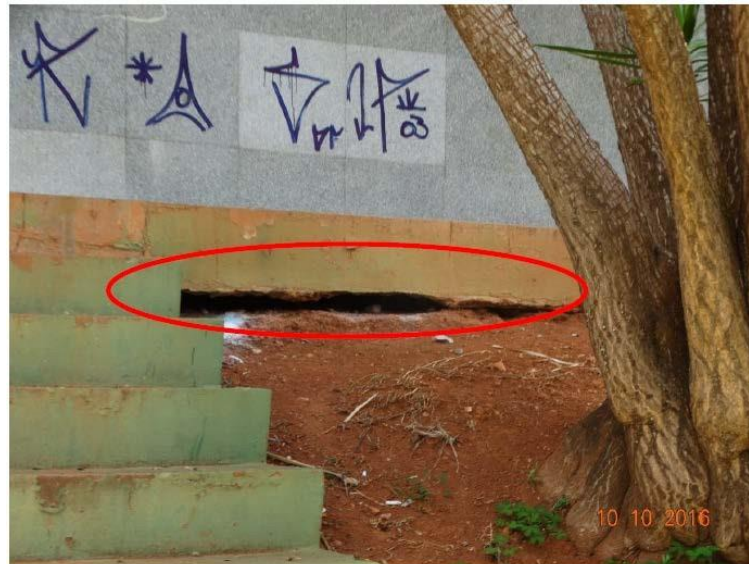
Durante a inspeção foi observado que existem falhas na parte inferior das calçadas externas, principalmente ao lado esquerdo na Fachada Norte, comentado anteriormente, justamente onde há o maior aterro, conforme ilustrado na Figura 22. Pode se observar que há um espaço vazio entre o terreno, considerado aterro, e a laje de concreto por uma acomodação do solo.

Figura 22 –Falha na parte interior da calçada externa na fachada norte. (Fonte: autores)

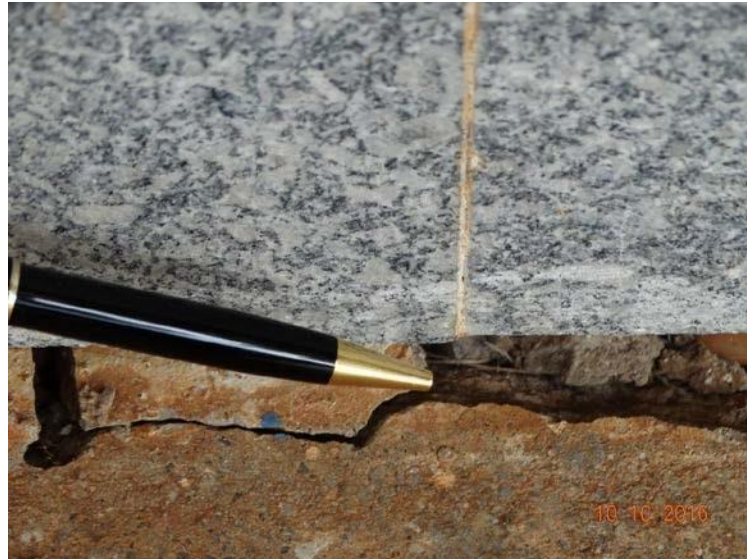
Foi observado também que quando houve a movimentação dessa laje, considerada calçada, surgiram aberturas entre o piso e a parede, Figuras 23 e 24.

Figura 23 –Abertura entre piso e parede. (Fonte: autores)

Justamente nessa região pode estar ocorrendo infiltração durante chuvas, limpezas, ou qualquer outro evento que utilize água, perto dessa superfície, pois essa é uma passagem para água que resultará em um rebaixamento cada vez maior ocasionando uma maior movimentação mesmo ocorrendo embaixo da viga baldrame.

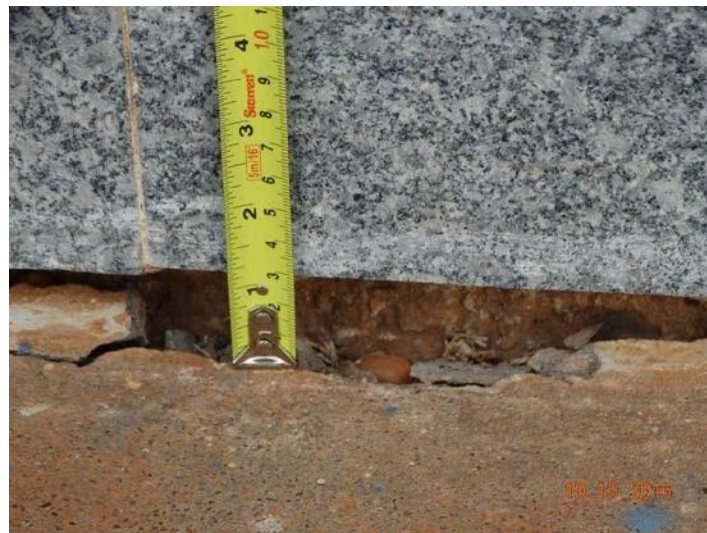
Figura 24 –Abertura de 3 (três) cm entre piso e parede. (Fonte: autores)

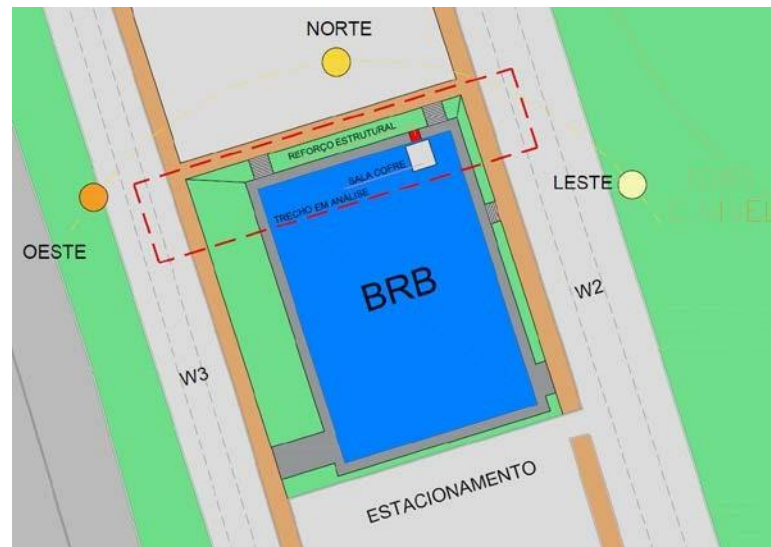
Segundo oitivas dos funcionários do banco, durante a colocação de um cofre foi criada uma viga alavanca, demonstrada na Figura 25.

Figura 25 –Croqui da área da sala do cofre onde há reforço estrutural. (Fonte: TECNOPLAN)

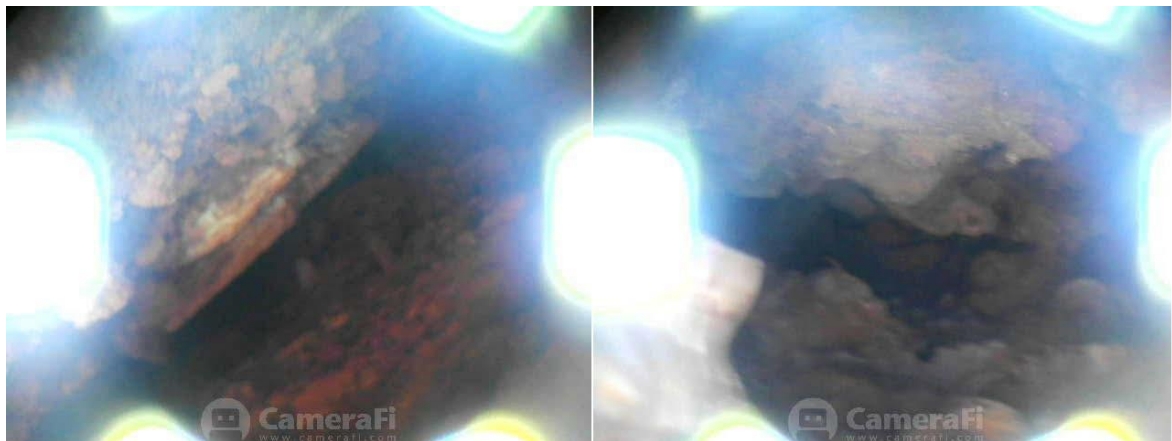
Figura 26 –Parte interna abaixo da calçada com espaços vazios devido a movimentação do solo. (Fonte: autores)

As imagens acima não ficarão tão nítidas, porém pode se observar que existe um espaço oco entre o piso e o terreno natural.

As causas do recalque do solo do edifício da Agência do BRB podem ter sido originadas a partir das deformação do solo, má compactação e umidade excessiva que carreou o solo e fez com que a estrutura trabalhasse originando a abertura das fissuras/trincas e rachaduras na alvenaria.

Como o aparecimento de trincas e rachaduras é ocasionada pela deformação estrutural recorrente de uma movimentação do solo, sugere-se que se faça um monitoramento de possível recalque através de benchmarking.
