**Inspeção e Recuperação de Estrutura de Concreto em Edificação Escolar:
Estudo de Caso****Inspection and Recovery of Concrete Structure in School Building: Case Study**

O edifício está situado na Rua Benfica, 455, no bairro da Madalena, em Recife-PE, edificação onde está instalada a biblioteca da Escola Politécnica da Universidade de Pernambuco, representada como Bloco H.

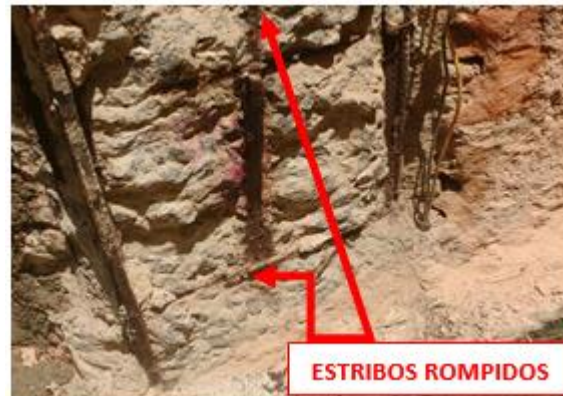
A princípio encontrou-se armaduras em estado avançado de deterioração, com presença de estribos rompidos (Figura 2). Para verificar a causa da corrosão das armaduras, realizou-se a retirada do revestimento e do cobrimento de concreto dos pilares para a realização dos ensaios.

Figura 2: Pilar com detalhe de corrosão acentuada e estribos rompidos

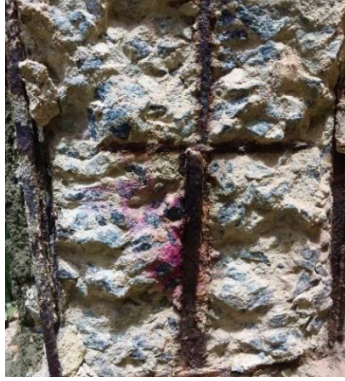
Pode-se perceber que toda a superfície do concreto apresentou aspecto incolor, o que indica o pH abaixo de 12, característico da falta de alcalinidade. Isso significa que o dióxido de carbono (CO₂) esteve em contato com estrutura atingido o interior do concreto, e assim, expondo a armadura a corrosão por carbonatação (Figura 6).

Figura 6: Coloração vermelho carmim, característico de concreto com pH alcalino.

No que diz respeito aos objetivos buscados por este trabalho foi possível concluir, através dos ensaios realizados no Bloco H da Escola Politécnica de Pernambuco, que o concreto se apresenta totalmente carbonatado, o que justifica a corrosão generalizada e severa nas armaduras; a estrutura não apresenta presença de cloretos livres, devido a não estar tão próxima do mar e, ao mesmo tempo, estar protegida pelas edificações em seu entorno.

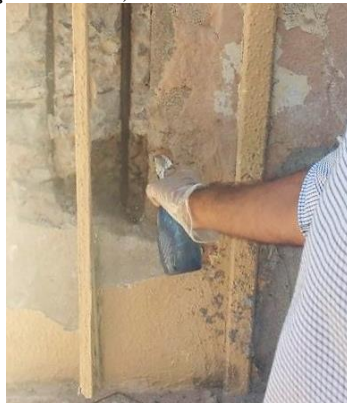
Como é possível perceber na Figura 7, não se identificou a presença de contaminação por cloretos na estrutura, após os procedimentos, foi identificado apenas um precipitado marrom característico da presença de cloreto combinados.

Figura 7: Coloração marrom, característico de cloretos combinados.

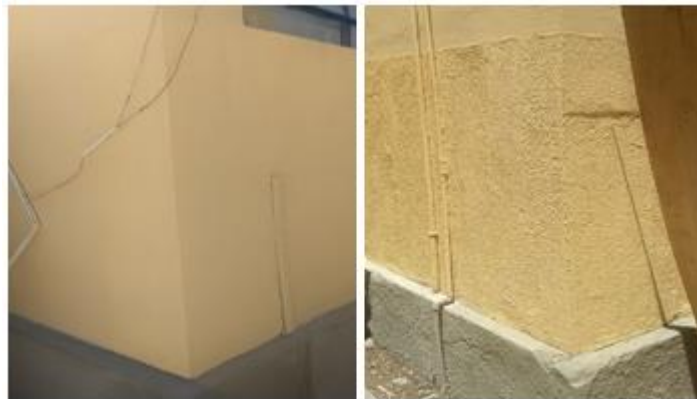
Figura 8: Pilar 1 e 2 recuperado

O procedimento executivo foi iniciado com a limpeza e demarcação da área, criando uma superfície aderente, bem como a eliminação de componentes estruturais deteriorados e apicoamento da região delimitando-a com arestas retas. Em seguida, as armaduras atingidas pelas manifestações corrosivas foram deixadas livres cerca de 2 (dois) centímetros em todo seu contorno permitindo que a limpeza das ferragens pudesse ser feita, bem como a aplicação do produto inibidor de corrosão. Além disso os estribos que haviam sido rompidos pela ação da corrosão foram devidamente recuperados. A recomposição do pilar foi executada com o auxílio de formas em duas etapas de grauteamento. A primeira preenchendo a parte inferior da área afetada e em seguida completando o reparo. Por fim, após recuperados, os pilares receberam uma pintura e retomaram, estética e estruturalmente, ao formato original (Figura 8).
