Estudo e avaliação do ciclo de vida do ambiente construído: uma análise sobre as possíveis manifestações patológicas que afetam edificações**Study and evaluation of the life cycle of the built environment: an analysis about possible pathological manifestations affecting buildings**

Este trabalho se propõe a um estudo de caso realizado nos prédios da Pontifícia Universidade Católica de Minas Gerais - PUC Minas - Unidade Barreiro. Através de inspeção visual e ensaios laboratoriais foram identificadas manifestações patológicas, caracterizadas como químicas, existentes nos sistemas estruturais da Unidade. Os problemas, detectados, que ocorreram com maior incidência foram: Eflorescências; Carbonatação; Ataques por Sulfato; Ataques por Cloreto. Assim, pôde-se sugerir as possíveis causas e consequências destas anomalias. Diante do que foi exposto, constatou-se que os danos poderiam ser menores se a Unidade não estivesse inserida em uma região industrial e densamente povoada do estado de Minas Gerais. Observa-se que, as construções da Universidade estão expostas à diversos contaminantes liberados na atmosfera por indústrias em seu entorno.

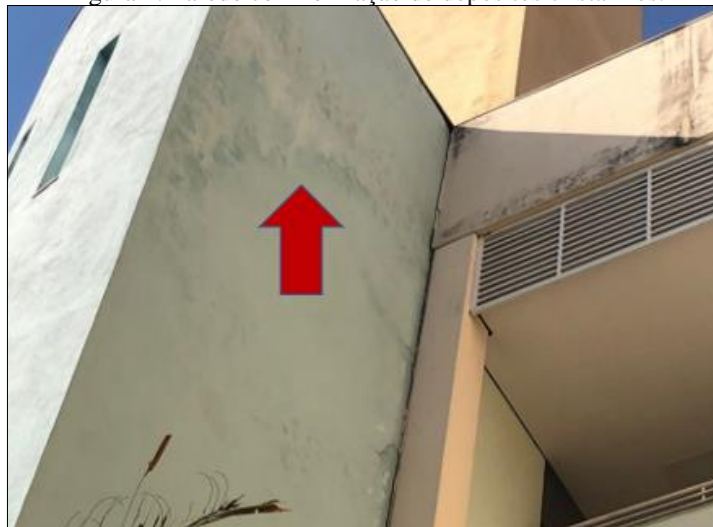
Figura 4: Parede com formação de depósitos cristalinos.

A Figura 4 mostra a formação de depósitos cristalinos de cor branca que surgem na superfície do revestimento. Por consequência, denota-se esta manifestação como eflorescência.

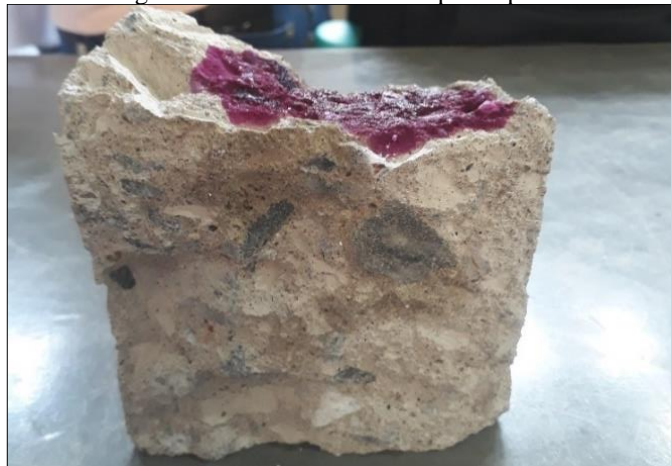
Figura 5: Fenolftaleína em corpo-de-prova.

A Figura 5 elucida um corpo-de-prova com a aplicação de fenolftaleína e expressa as zonas que estão carbonatadas e as que não estão.

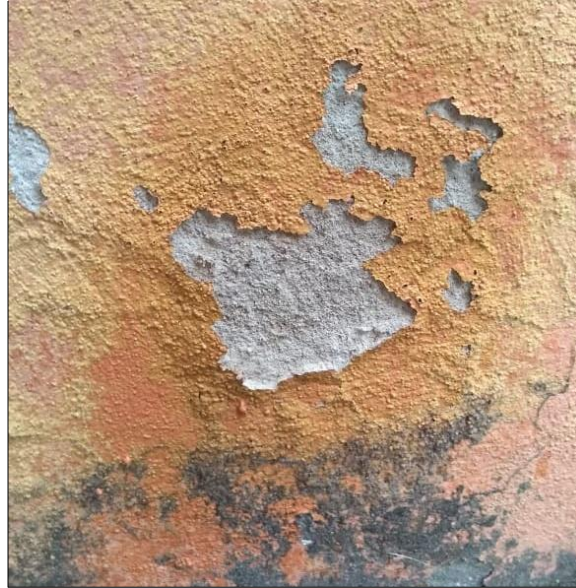
Figura 6: Carbonatação no concreto exposto.

A Figura 6 aponta que houve carbonatação sobre um dos pontos escolhidos para teste. Uma vez que, a aplicação de fenolftaleína na superfície não obteve coloração rosada.

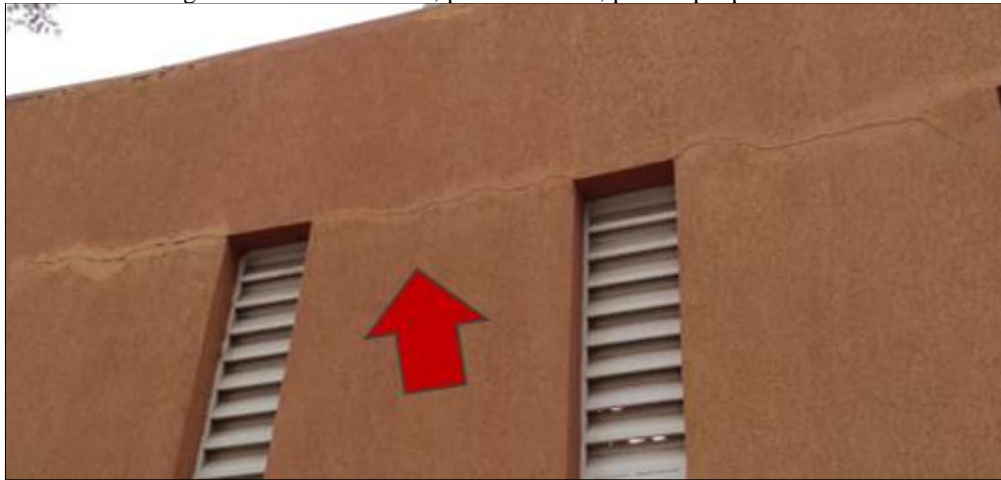
A Figura 7 demonstra uma fissura causada possivelmente por ataque por sulfato.

Figura 7: Fissura causada, possivelmente, por ataque por sulfato.

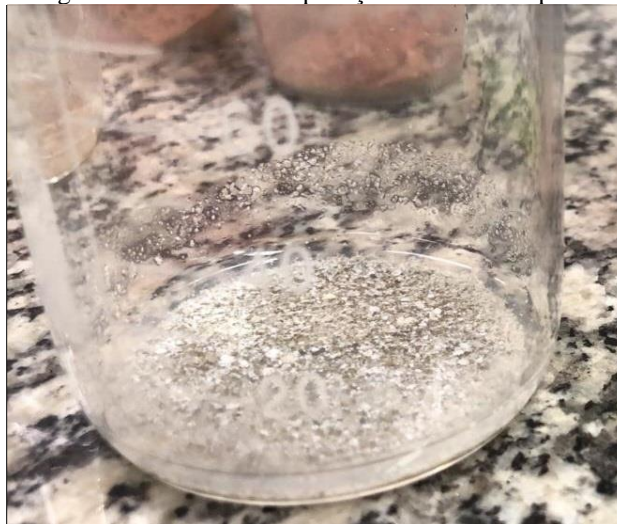
Figura 8: Amostra com aplicação de nitrato de prata.

A Figura 8 expõe uma amostra ensaiada com nitrato de prata para verificação de ataque por cloreto nas edificações da Unidade Barreiro.
