Avaliação das condições de superfície de pavimento rígido na Rodovia BR-232 e correlação com o índice de acidentes rodoviários**Evaluation of rigid floor surface conditions in the BR-232 Road and correlation with the road accident index**

O presente estudo desenvolveu-se no trecho entre os Km 71,5 e Km 115, optou-se por este fragmento da rodovia devido à grande concentração de acidentes na área. A pesquisa visou correlacionar as condições de superfície do pavimento rígido e a incidência dos acidentes no segmento.

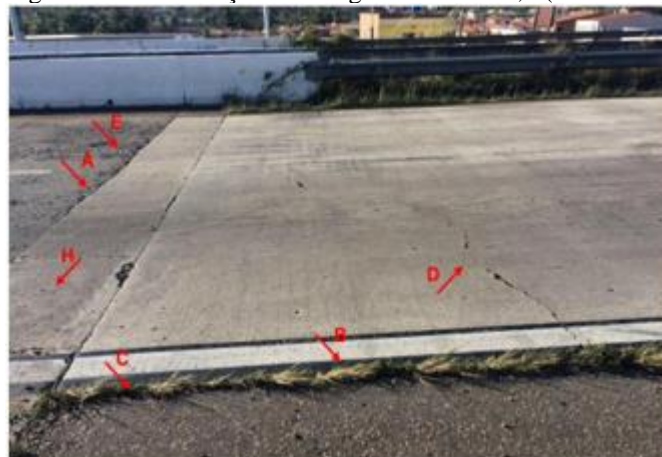
O trecho 12 foi classificado como muito ruim, devido as suas condições precárias na camada de rolamento. O pavimento compromete o conforto e a segurança dos usuários, como também, prejudica o mecanismo dos veículos que ali trafegam devido a uma grande quantidade de manifestações patológicas. O trecho localiza-se no km 99,5 na cidade de Bezerros, no Viaduto Prefeito Lucas Carneiro Soares Cardoso. Foram detectadas as manifestações de A) alçamento de placas; B) defeito na selagem das juntas; C) desnível pavimento acostamento; D) fissuras lineares; E) grandes reparos; F) pequenos reparos; G) desgaste superficial; H) fissuras de retração plásticas; I) placa bailarina. Conforme se observa nas figuras 1 e 2.

Figura 1. Manifestações Patológicas no Km 99,5 (Trecho 12).

Nos trechos identificados como bons e razoáveis às manifestações patológicas não afetam a segurança e o conforto do tráfego, precisando apenas de algumas correções e reparos. Já, os trechos categorizados como ruins precisam de restaurações mais urgentes, devido ao grau de severidade dos danos causados. O trecho classificado como muito ruim prejudica diretamente o mecanismo dos veículos, a segurança dos usuários e promove um elevado desconforto no tráfego, necessitando de reparos imediatos.

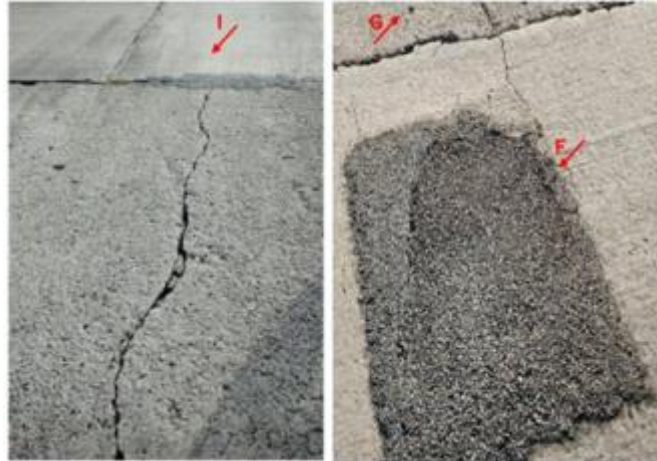
Figura 2. Manifestações Patológicas no Km 99,5 (Trecho 12).
