**Patologia observada no sistema de revestimento externo cerâmico: um estudo de caso em fachada de um hotel em Teresina-PI**

**Pathology observed in the ceramic external coating system: a case study on the facade of a hotel in Teresina-PI**

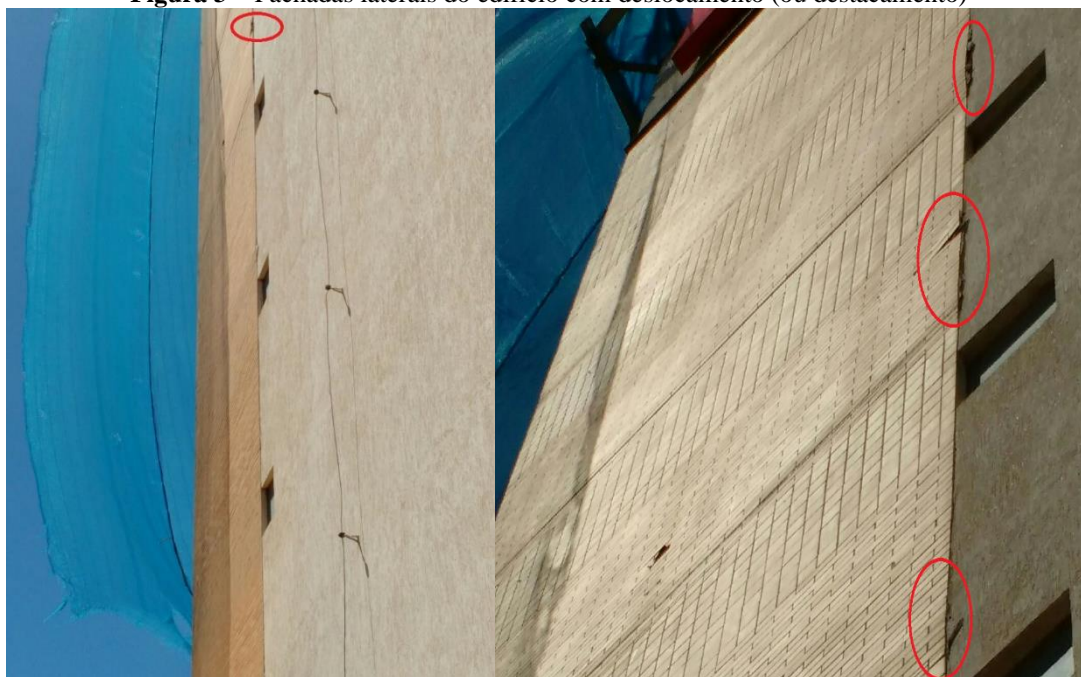
- Detectou-se em várias áreas e em todas as faces (verificar Figura 3) do prédio, próximo às esquadrias (com detalhe arquitetônico em perfil de aço), conforme pode ser visto na Figura 4 e na Figura 5, e voltado para o norte a presença da patologia conhecida como: deslocamento.

**Figura 3 – Fachadas laterais do edifício com deslocamento (ou destacamento)**

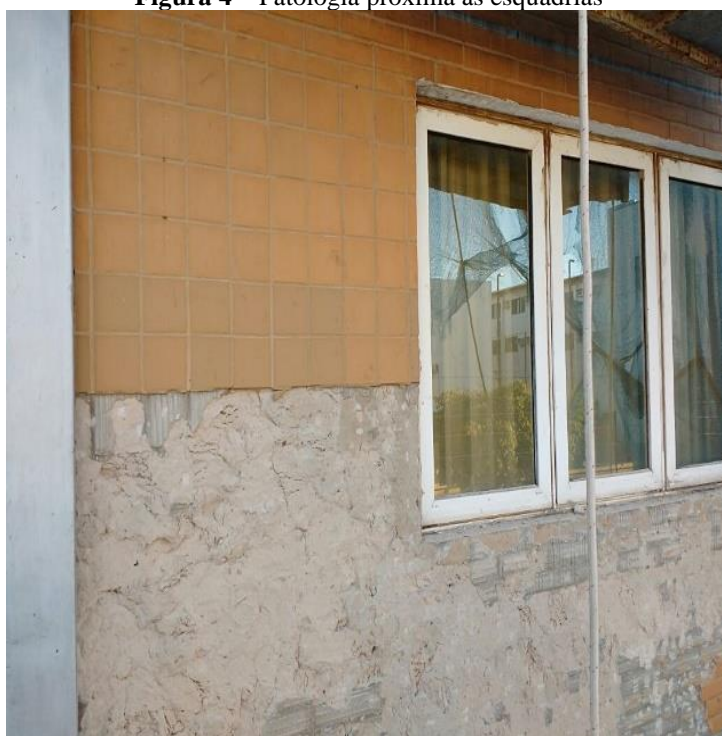
**Figura 4 – Patologia próxima às esquadrias**

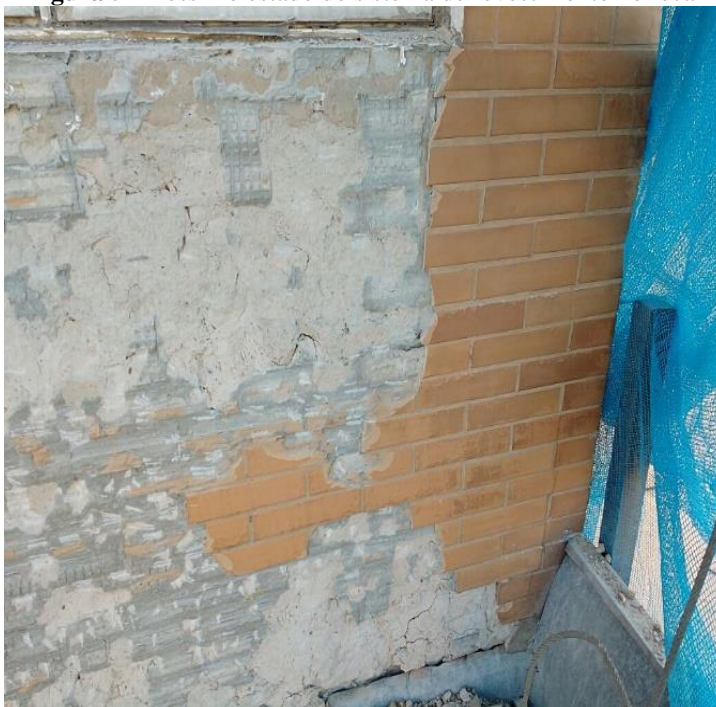
- O encarregado da obra enfatizou ainda a questão de que as maiores causas prováveis da patologia foram devido à utilização de uma argamassa, e outros materiais, incompatível com as condições de uso e uma elaboração do traço incorreta. O mesmo chegou-se a tal explicação devido ao empobrecimento da massa no revestimento.

**Figura 5** – Péssimo estado do sistema de revestimento no local

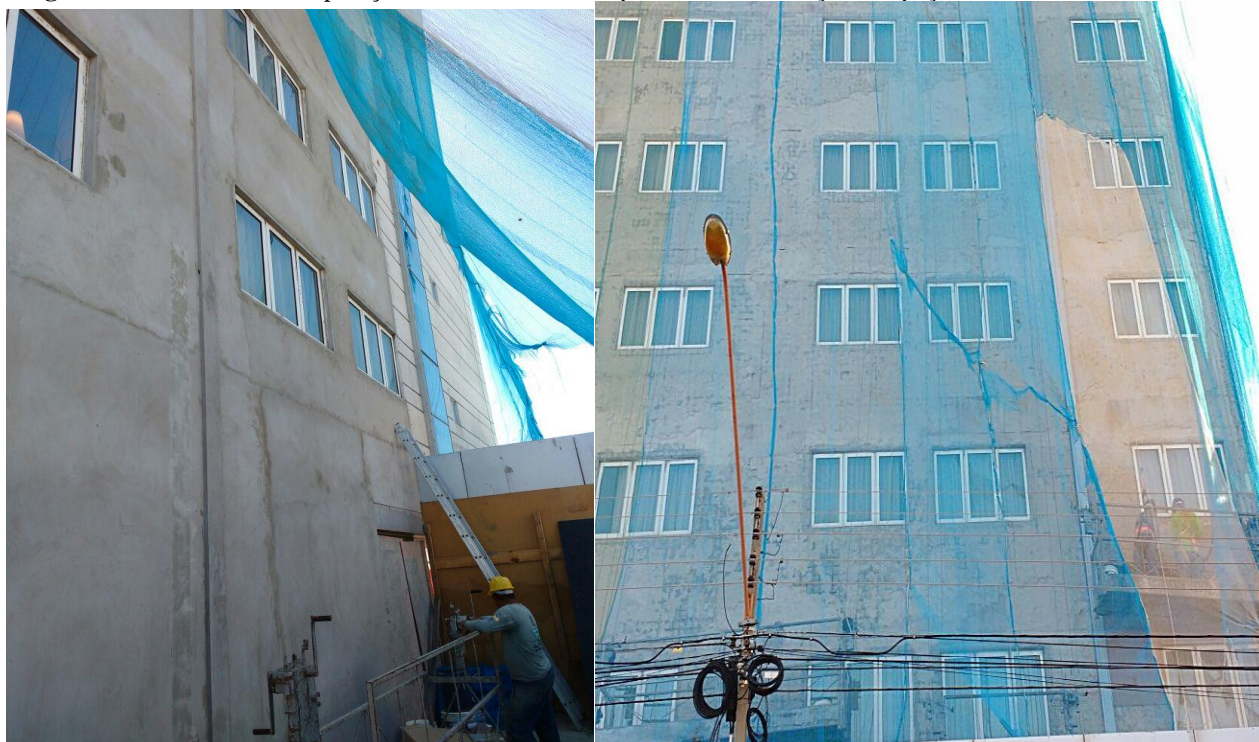
**Figura 6** – Processo de recuperação da fachada voltada para o norte, remoção das peças cerâmicas do revestimento

- O processo de recuperação iniciou-se na fachada voltada para o norte. Segundo o responsável, houve a remoção das peças cerâmicas para o começo da reparação e acrescentou dizendo que se optou por remover todo o revestimento cerâmico por conta do fraco material empregado no sistema de camadas do mesmo. Observar Figura 6.

Segundo o encarregado da recuperação das fachadas, a solução adotada foi remover todas as peças cerâmicas presentes no sistema de revestimento para substituí-lo por revestimento em pintura texturizada. Acrescentou ainda afirmando que se optou por essa substituição por essas razões: facilidade de implantação, manutenção e boas características quanto ao aspecto econômico.

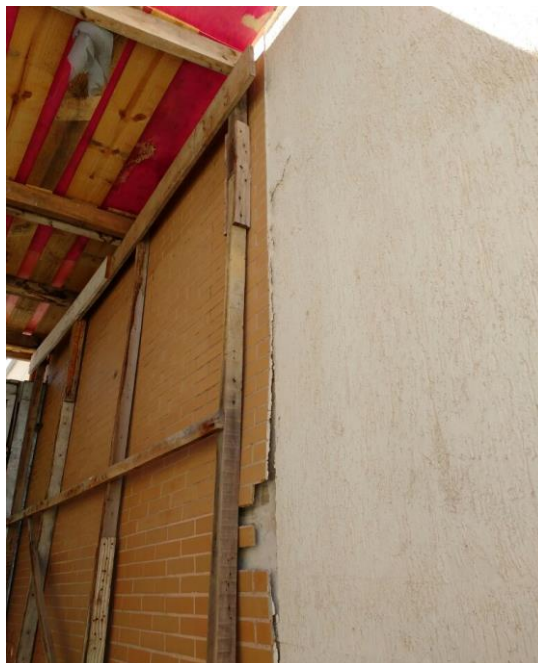
O deslocamento (ou destacamento) é uma patologia que se caracteriza pelo desprendimento das placas cerâmicas, isto é, pela perda de aderência dessas placas com o substrato ou a argamassa colante

e esta perda é um possível diagnóstico encontrado na fachada do edifício em estudo. É provocado no momento em que as tensões surgidas no revestimento, que ocorrem devido à movimentação no revestimento cerâmico de fachada ou pela estrutura ou pelas intempéries naturais, são maiores e ultrapassam a capacidade de aderência das ligações.

O sintoma que essa patologia causou na estrutura do estudo de caso foi o estufamento da camada de acabamento, conforme ver-se na Figura 7 e na Figura 8.

**Figura 7** – Deslocamentos em parte do edifício

Remoção do revestimento cerâmico que está descolando e do sistema de camadas do revestimento.

É importante executar corretamente cada etapa do sistema de revestimento obedecendo às técnicas das normas e respeitando o tempo de cura de cada camada.

É sugerido que o chapisco novo comum seja aplicado no traço de 1:3 (cimento: areia média) utilizando o BIANCO (resina acrílica que atribui alto desempenho e boa aderência) ou similar.

O reboco novo pode ser aplicado juntamente com o aditivo VEDALIT (aditivo que proporciona trabalhabilidade e aderência a argamassas e rebocos) ou similar.

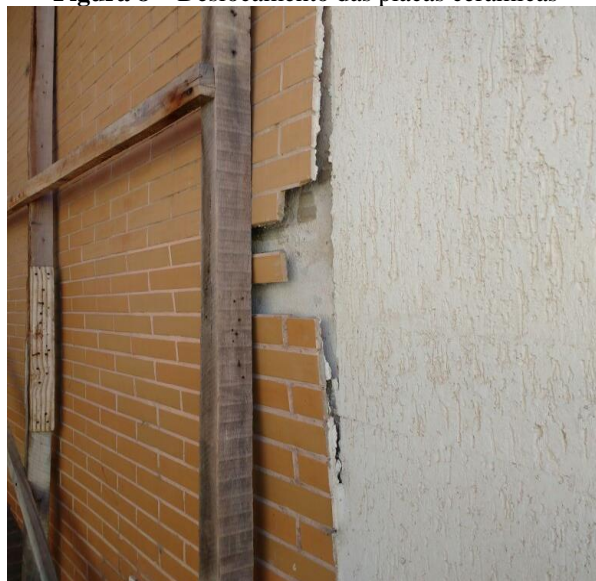
**Figura 8** – Deslocamento das placas cerâmicas
