Patologia observada no sistema de revestimento externo cerâmico: um estudo de caso em fachada de um hotel em Teresina-PI

Pathology observed in the ceramic external coating system: a case study on the facade of a hotel in Teresina-PI

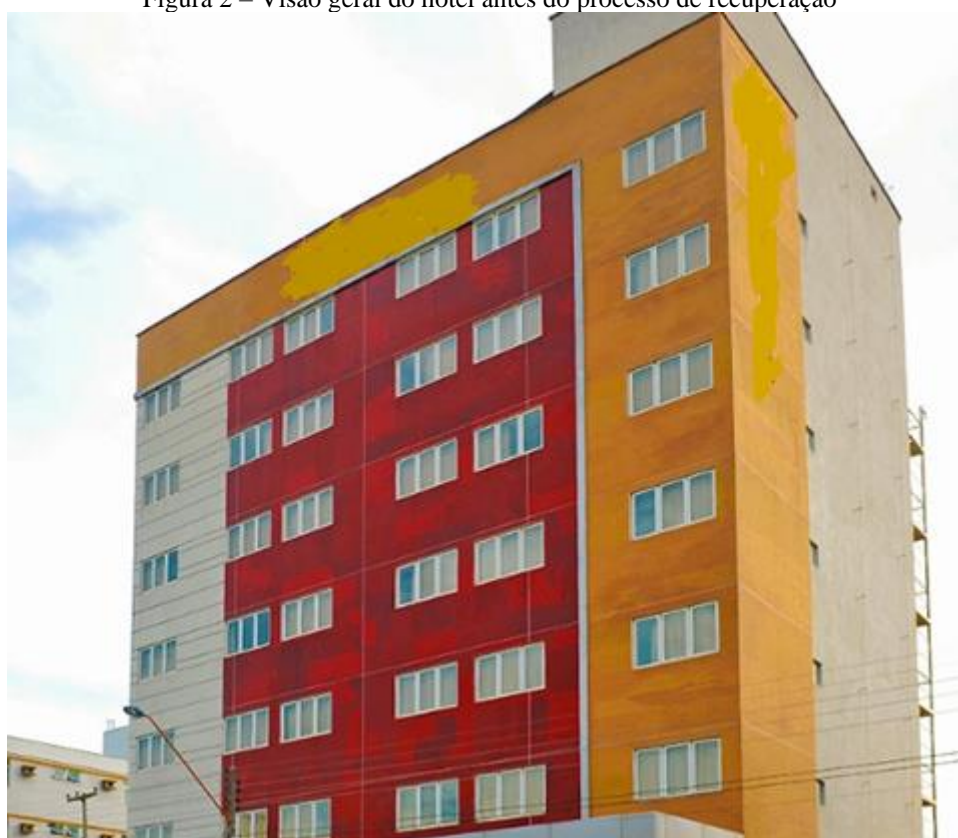
Figura 2 – Visão geral do hotel antes do processo de recuperação

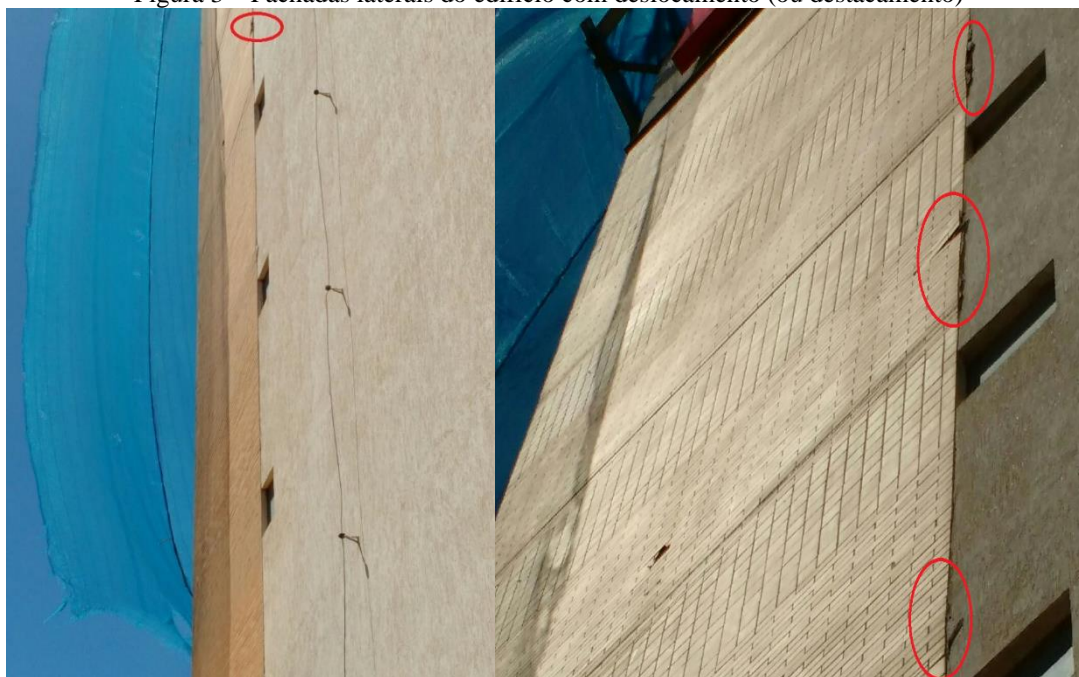
- Foi utilizado um sistema de chumbadores na laje de cobertura com auxílio de ancoragem dos andaimes suspensos (balancins) para oferecer mobilidade aos trabalhadores na execução do serviço de reparação da fachada.
- O encarregado da obra enfatizou ainda a questão de que as maiores causas prováveis da patologia foram devido à utilização de uma argamassa, e outros materiais, incompatível com as condições de uso e uma elaboração do traço incorreta. O mesmo chegou-se a tal explicação devido ao empobrecimento da massa no revestimento.

Figura 3 – Fachadas laterais do edifício com deslocamento (ou destacamento)

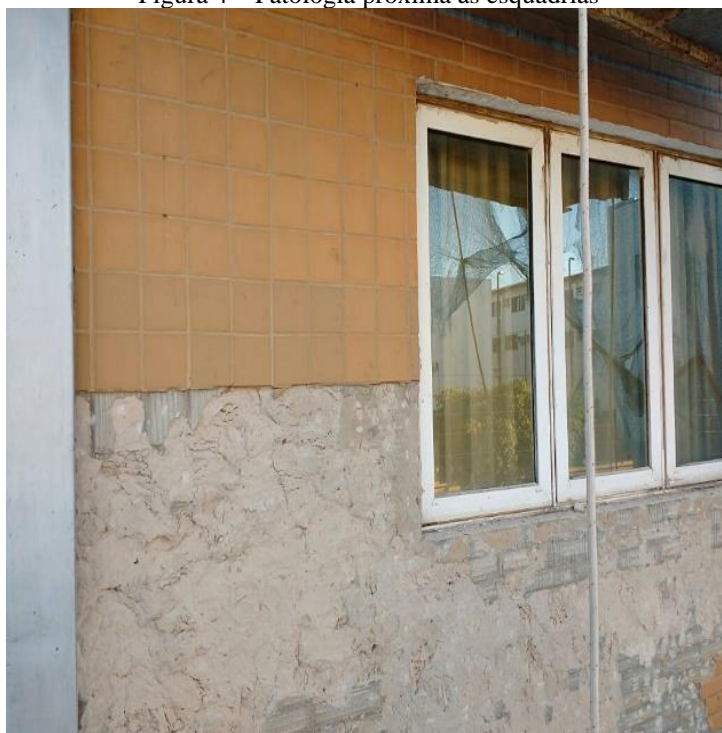
Figura 4 – Patologia próxima às esquadrias

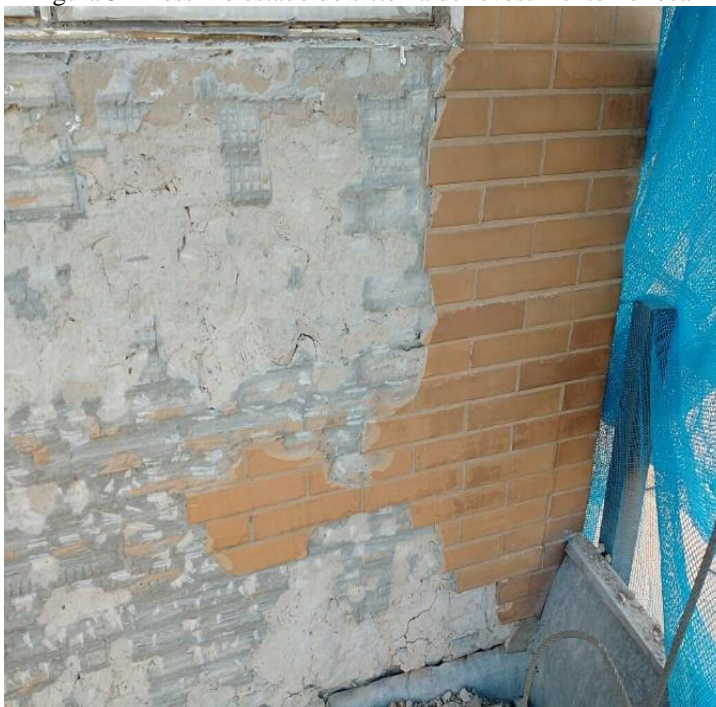
Figura 5 – Péssimo estado do sistema de revestimento no local

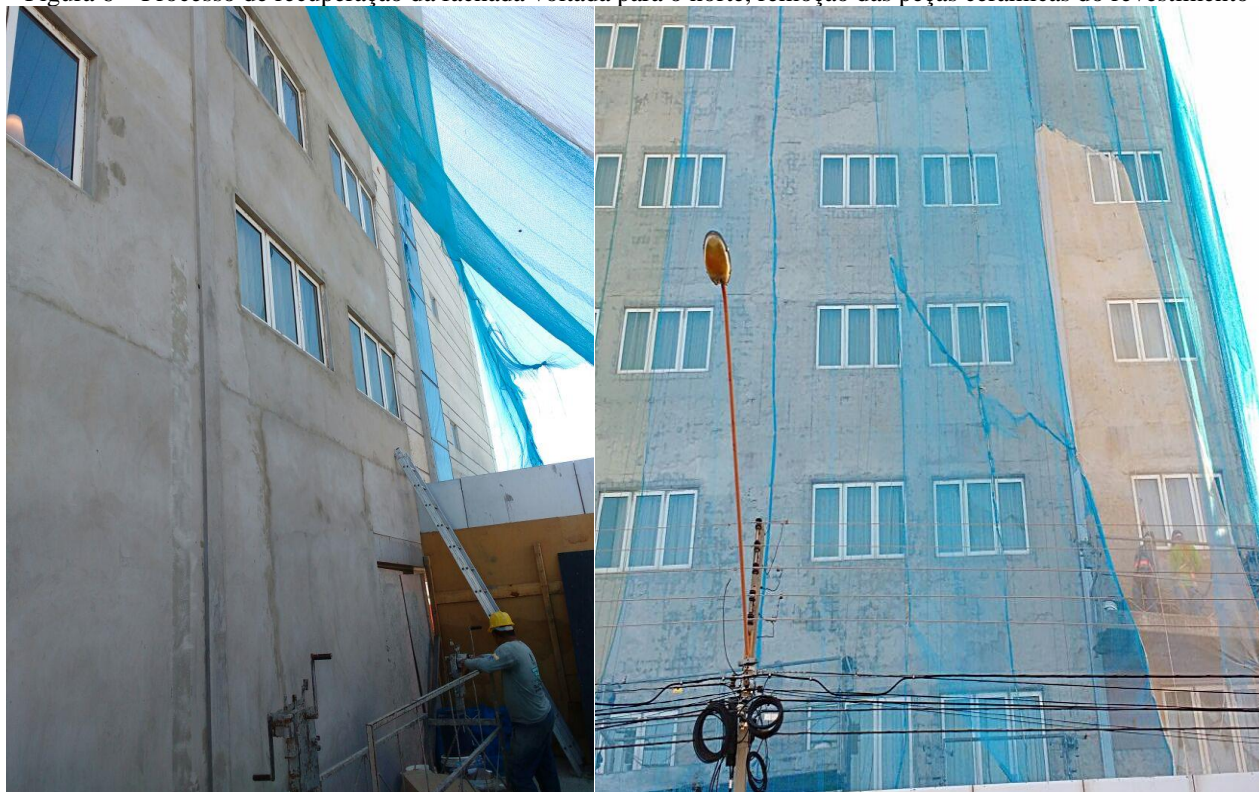
por remover todo o revestimento cerâmico por conta do fraco material empregado no sistema de camadas do mesmo. Observar Figura 6.

Figura 6 – Processo de recuperação da fachada voltada para o norte, remoção das peças cerâmicas do revestimento

Segundo o encarregado da recuperação das fachadas, a solução adotada foi remover todas as peças cerâmicas presentes no sistema de revestimento para substituí-lo por revestimento em pintura texturizada. Acrescentou ainda afirmando que se optou por essa substituição por essas razões: facilidade de implantação, manutenção e boas características quanto ao aspecto econômico.

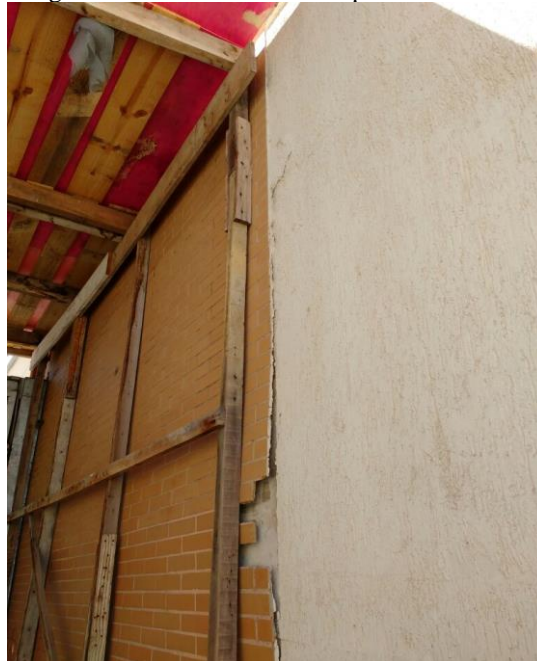
e esta perda é um possível diagnóstico encontrado na fachada do edifício em estudo. É provocado no momento em que as tensões surgidas no revestimento, que ocorrem devido à movimentação no revestimento cerâmico de fachada ou pela estrutura ou pelas intempéries naturais, são maiores e ultrapassam a capacidade de aderência das ligações.

O sintoma que essa patologia causou na estrutura do estudo de caso foi o estufamento da camada de acabamento, conforme ver-se na Figura 7 e na Figura 8.

Figura 7 – Deslocamentos em parte do edifício

Remoção do revestimento cerâmico que está descolando e do sistema de camadas do revestimento.

É importante executar corretamente cada etapa do sistema de revestimento obedecendo às técnicas das normas e respeitando o tempo de cura de cada camada.

É sugerido que o chapisco novo comum seja aplicado no traço de 1:3 (cimento: areia média) utilizando o BIANCO (resina acrílica que atribui alto desempenho e boa aderência) ou similar.

O reboco novo pode ser aplicado juntamente com o aditivo VEDALIT (aditivo que proporciona trabalhabilidade e aderência a argamassas e rebocos) ou similar.

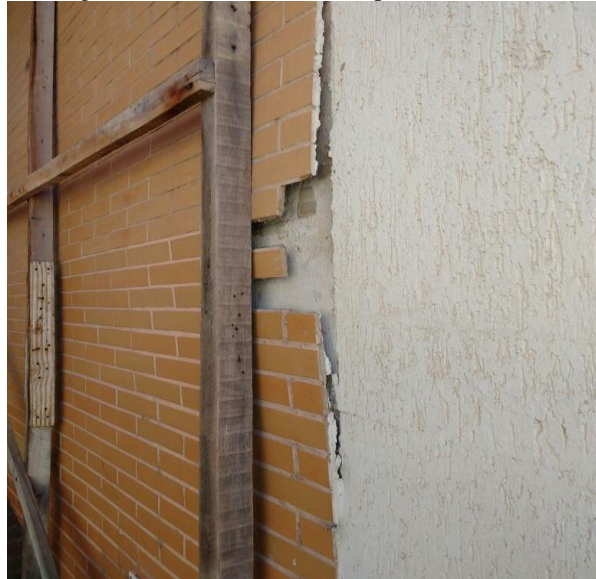
Figura 8 – Deslocamento das placas cerâmicas
