Patologia observada no sistema de revestimento externo cerâmico: um estudo de caso em fachada de um hotel em Teresina-PI

Pathology observed in the ceramic external coating system: a case study on the facade of a hotel in Teresina-PI

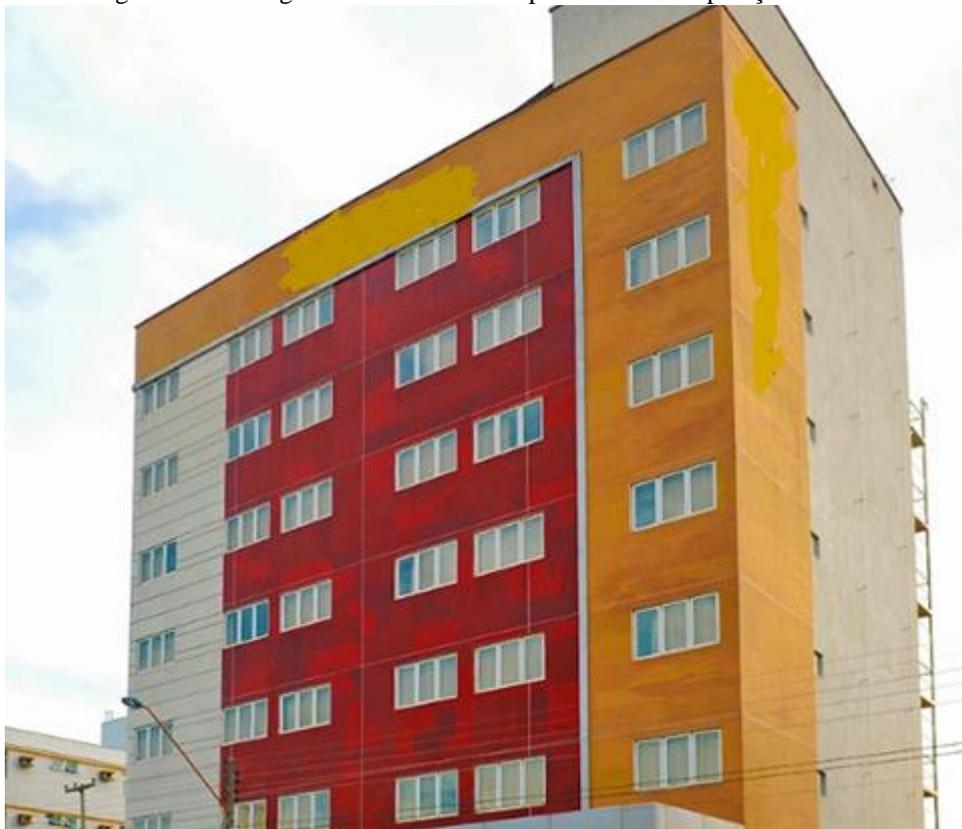
- De acordo com o responsável da recuperação das fachadas, a construção do hotel tem cerca de aproximadamente 12 anos. O edifício tem 6 andares, observar Figura 2.
- É importante ressaltar que para preservar a imagem do empreendimento em estudo, se fez necessário desvincular a identidade do mesmo com a presença de algumas ranhuras em locais onde há o nome do hotel conforme se verifica na Figura 2.
- Detectou-se em várias áreas e em todas as faces (verificar Figura 3) do prédio, próximo às esquadrias (com detalhe arquitetônico em perfil de aço), conforme pode ser visto na Figura 4 e na Figura 5, e voltado para o norte a presença da patologia conhecida como: deslocamento.
- O processo de recuperação iniciou-se na fachada voltada para o norte. Segundo o responsável, houve a remoção das peças cerâmicas para o começo da reparação e acrescentou dizendo

Figura 2 – Visão geral do hotel antes do processo de recuperação

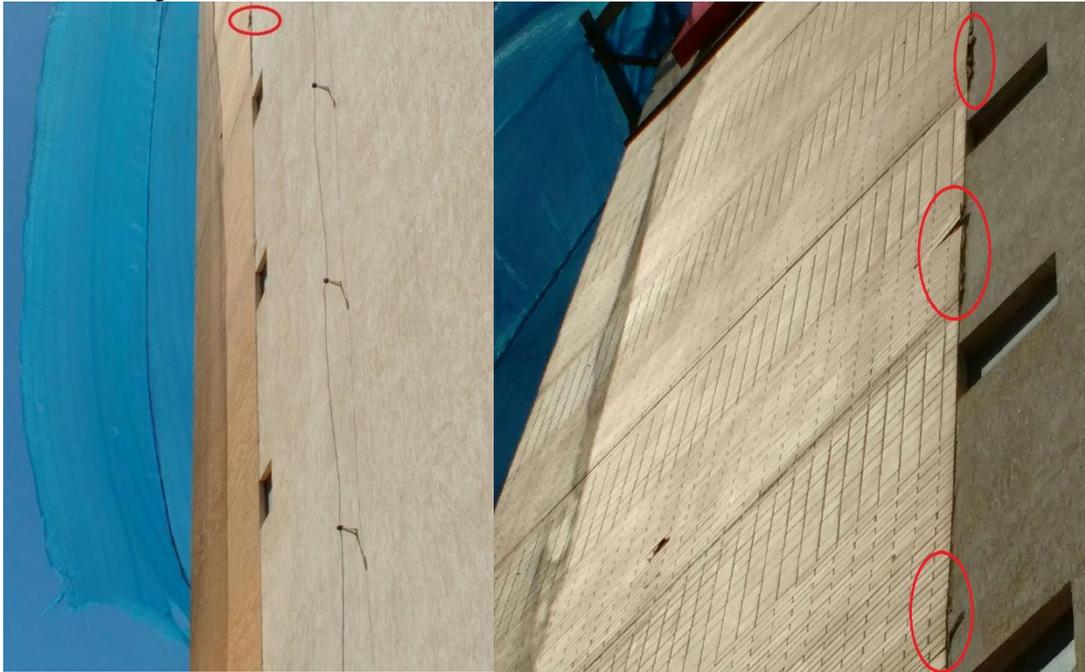
Figura 3 – Fachadas laterais do edifício com deslocamento (ou destacamento)

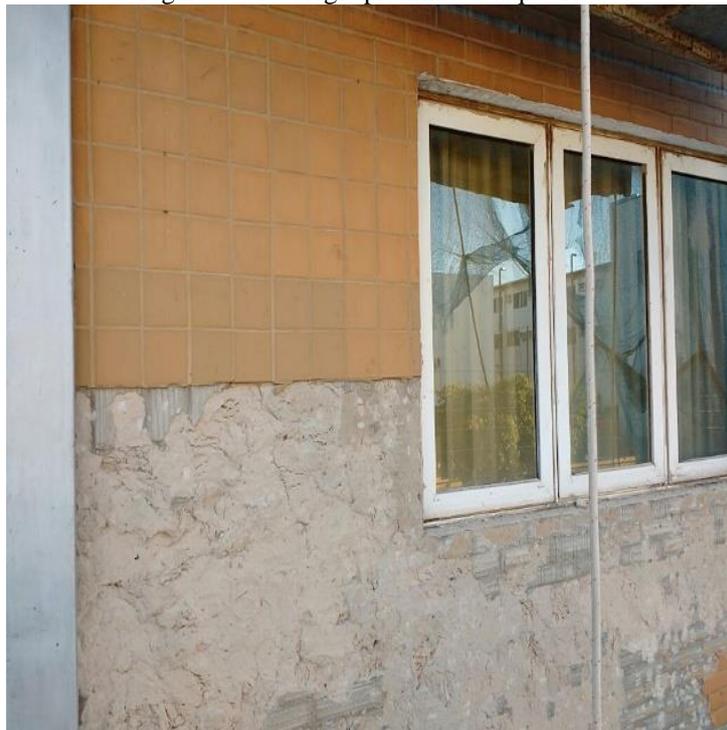
Figura 4 – Patologia próxima às esquadrias

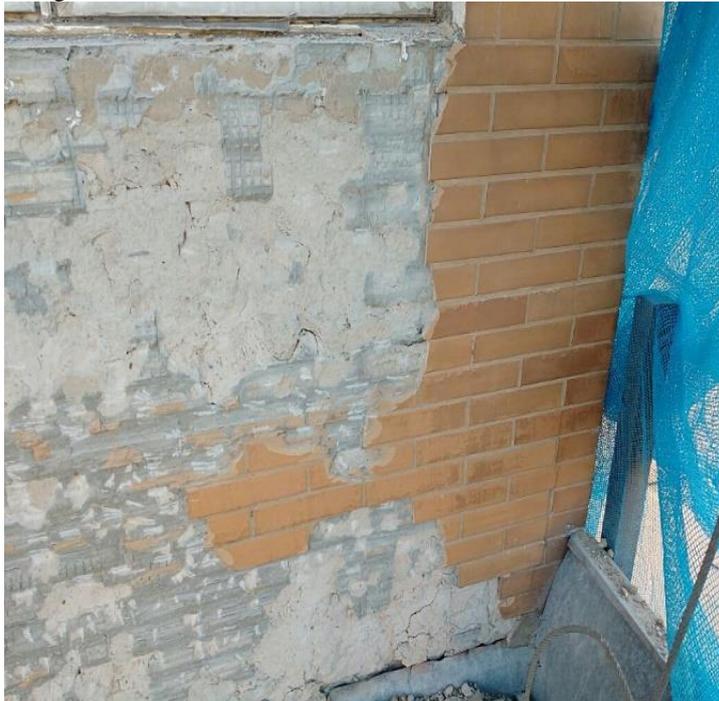
- Foi utilizado um sistema de chumbadores na laje de cobertura com auxílio de ancoragem dos andaimes suspensos (balancins) para oferecer mobilidade aos trabalhadores na execução do serviço de reparação da fachada.
- O encarregado da obra enfatizou ainda a questão de que as maiores causas prováveis da patologia foram devido à utilização de uma argamassa, e outros materiais, incompatível com as condições de uso e uma elaboração do traço incorreta. O mesmo chegou-se a tal explicação devido ao empobrecimento da massa no revestimento.

Figura 5 – Péssimo estado do sistema de revestimento no local

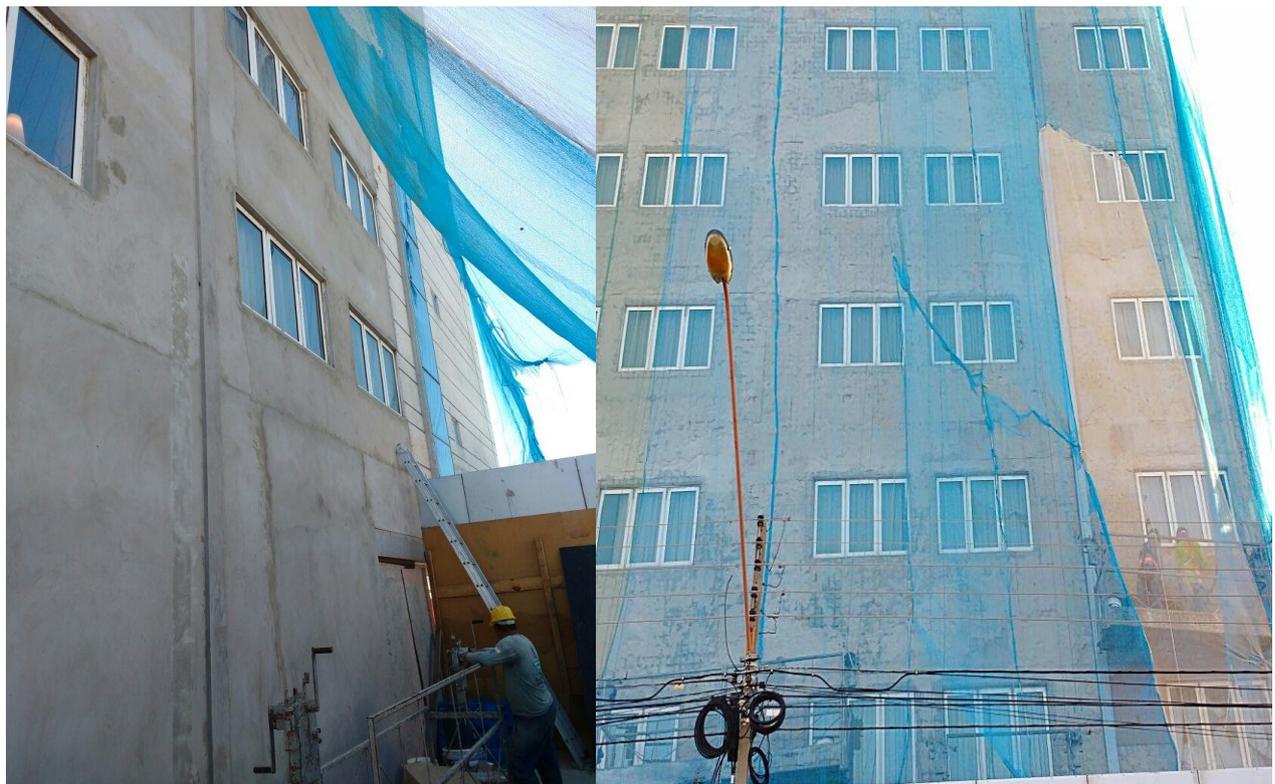
que se optou por remover todo o revestimento cerâmico por conta do fraco material empregado no sistema de camadas do mesmo. Observar Figura 6.

Figura 6 – Processo de recuperação da fachada voltada para o norte, remoção das peças cerâmicas do revestimento

Segundo o encarregado da recuperação das fachadas, a solução adotada foi remover todas as peças cerâmicas presentes no sistema de revestimento para substituí-lo por revestimento em pintura texturizada. Acrescentou ainda afirmando que se optou por essa substituição por essas razões: facilidade de implantação, manutenção e boas características quanto ao aspecto econômico.

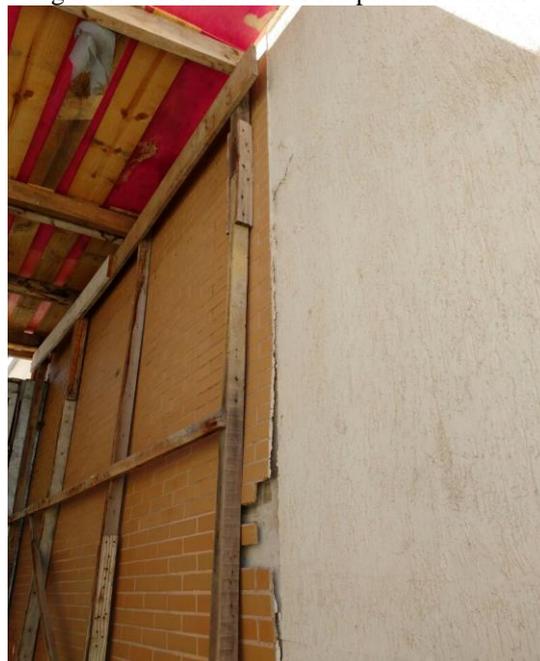
O deslocamento (ou destacamento) é uma patologia que se caracteriza pelo desprendimento das placas cerâmicas, isto é, pela perda de aderência dessas placas com o substrato ou a argamassa colante

e esta perda é um possível diagnóstico encontrado na fachada do edifício em estudo. É provocado no momento em que as tensões surgidas no revestimento, que ocorrem devido à movimentação no revestimento cerâmico de fachada ou pela estrutura ou pelas intempéries naturais, são maiores e ultrapassam a capacidade de aderência das ligações.

O sintoma que essa patologia causou na estrutura do estudo de caso foi o estufamento da camada de acabamento, conforme ver-se na Figura 7 e na Figura 8.

Figura 7 – Deslocamentos em parte do edifício

Remoção do revestimento cerâmico que está descolando e do sistema de camadas do revestimento.

É sugerido que o chapisco novo comum seja aplicado no traço de 1:3 (cimento: areia média) utilizando o BIANCO (resina acrílica que atribui alto desempenho e boa aderência) ou similar.

O reboco novo pode ser aplicado juntamente com o aditivo VEDALIT (aditivo que proporciona trabalhabilidade e aderência a argamassas e rebocos) ou similar.

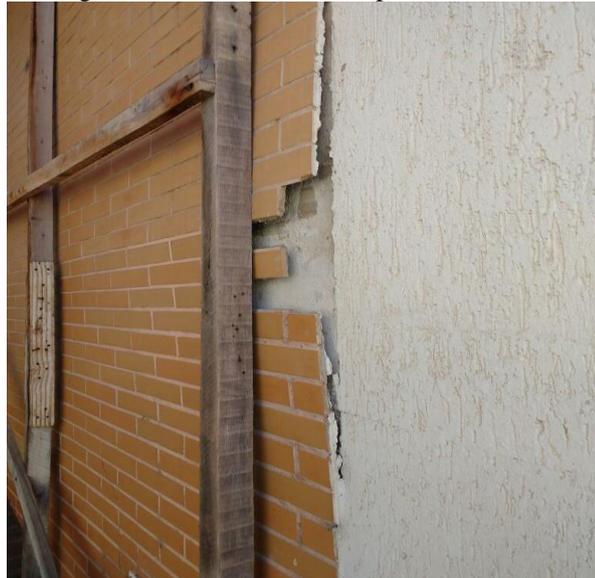
Figura 8 – Deslocamento das placas cerâmicas
