## Patologias em estruturas de concreto armado: estudo de caso

### Pathologies in reinforced concrete structures: case study

#### 4 ESTUDO DE CASO

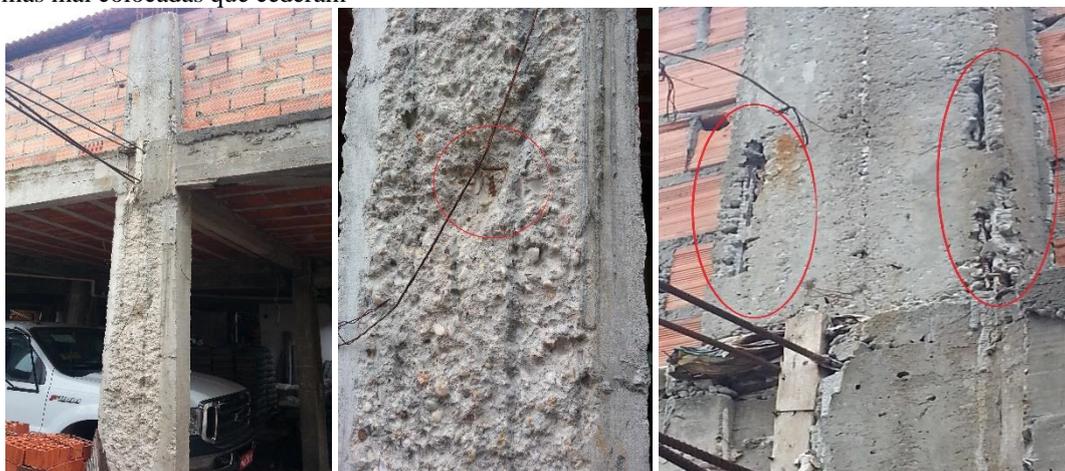
Figura 1: a) Visão geral do pilar 40x15 com armaduras expostas sem cobrimento adequado, segregação e fôrmas mal colocadas que cederam

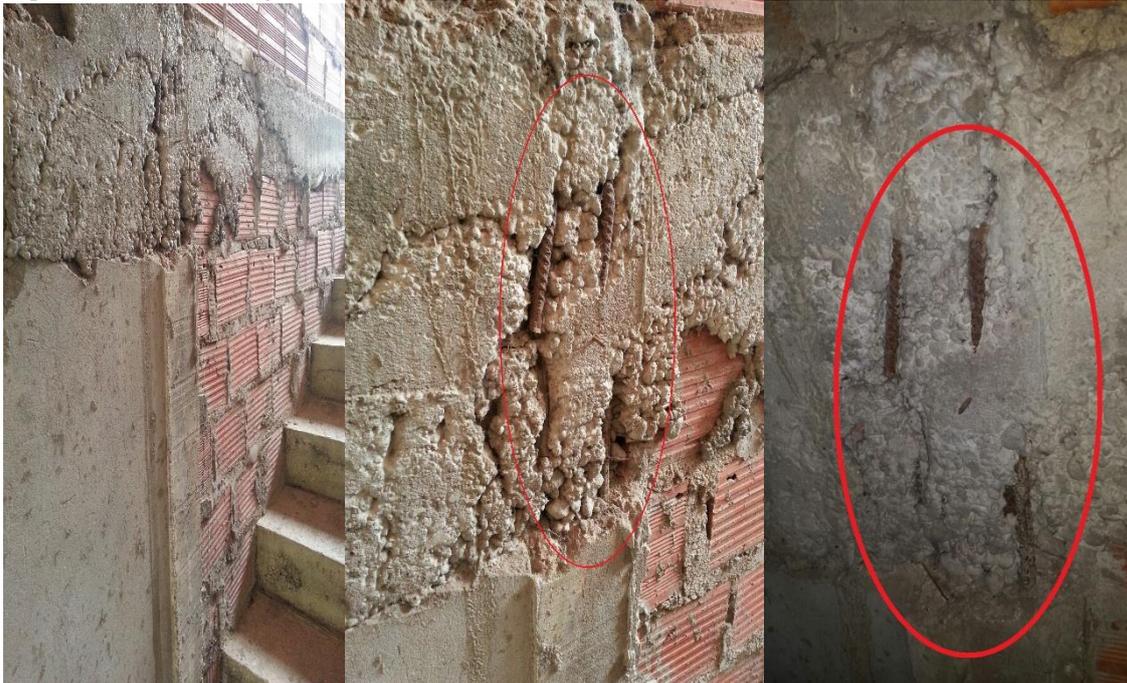
Figura 2: Pilar com segregação do concreto ocasionado por má execução, possivelmente por não ter respeitado as recomendações de lançamento do concreto e sem cobrimento adequado

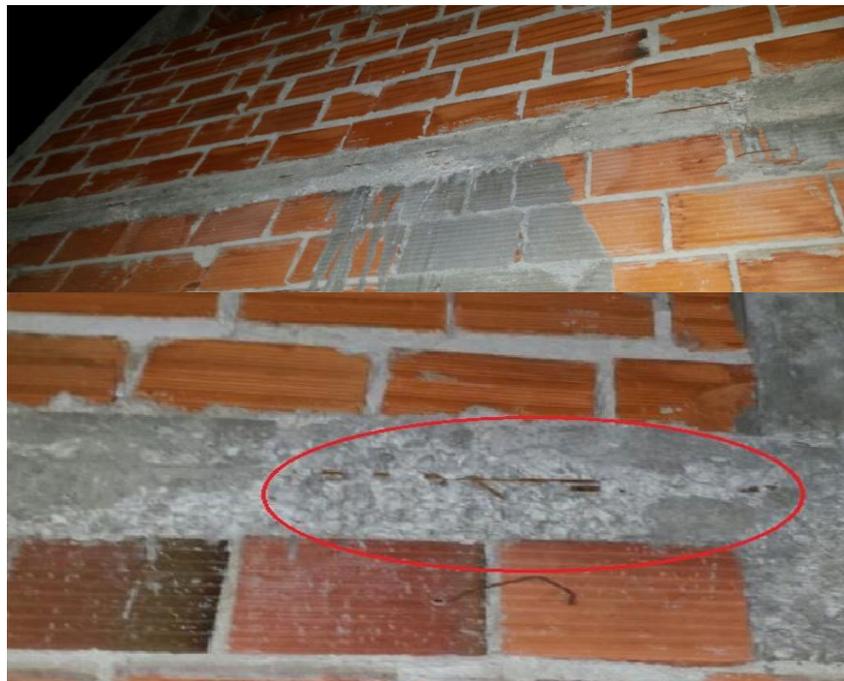
Figura 3: Viga 35x14 com suas armaduras expostas e corroídas por cloretos ocasionados por má execução da viga

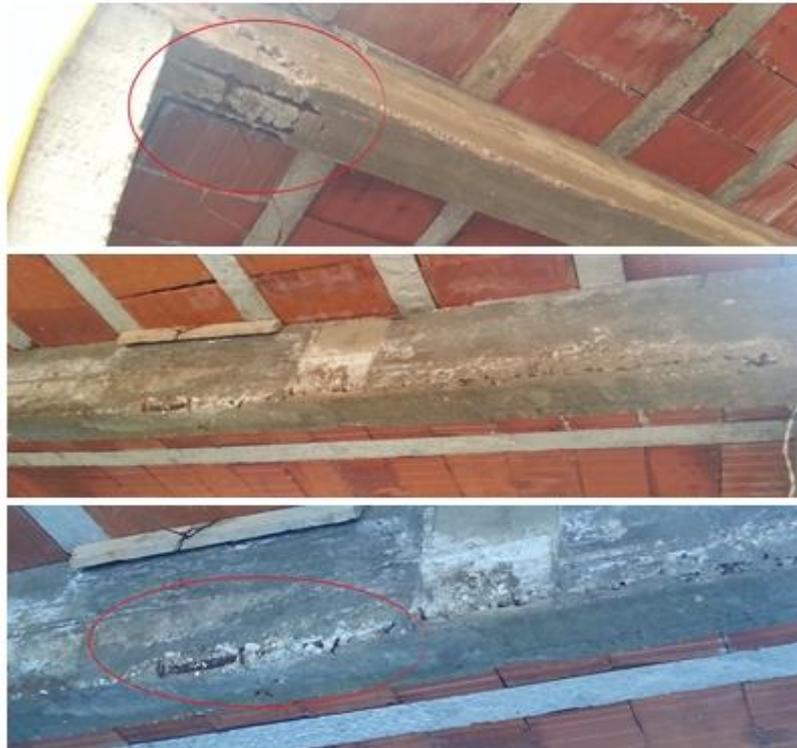
Figura 4: Outras vigas 35x14 com suas armaduras expostas e corroídas. Sem cobrimento adequado ocasionado por mal execução das fôrmas

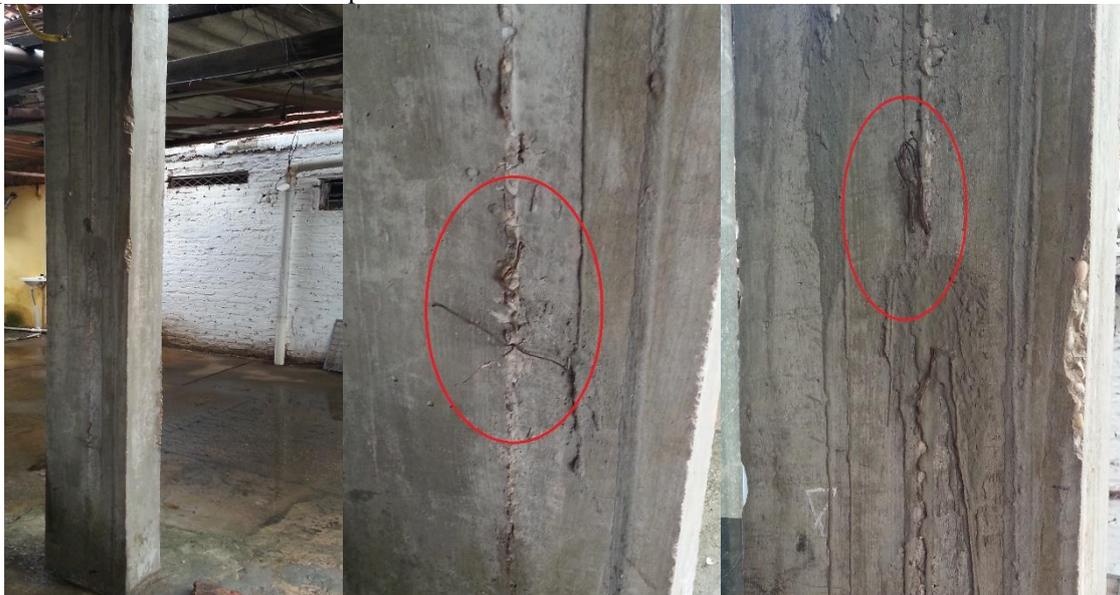
- Mão de obra não especializada. Descuido dos trabalhadores evidenciado pela presença de arames que ficaram fora da fôrma, como pode ser verificado na **Figura 5**, que normalmente não causam problemas, mas se executado de forma errada pode causar corrosões deixando espaços no concreto de tal forma a ocasionar defeitos na ferragem do pilar.
- Baixa qualidade do material elevando o grau de porosidade devido a uma dosagem inadequada, segundo o responsável.
- Não houve respeito quanto ao processo de cura adequada da superfície de concreto.

Figura 5: a) Pilar 40x15; b) e c) Arames evidenciados pela má execução das fôrmas podendo ocasionar problemas futuros com corrosão por cloretos
