## **Erros construtivos como origem de patologias no concreto armado em obras na cidade de São João do Rio do Peixe-PB**

### **Constructive errors as origin of pathologies in reinforced concrete works in the city of São João do Rio do Peixe-PB**

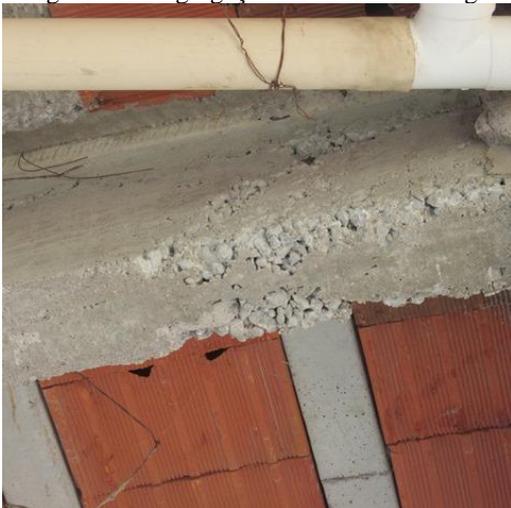
As figuras 3-a e 3-b mostram relatos da obra A, onde é possível identificar erros nas etapas de concepção e execução de projeto. A figura 3-a apresenta o processo de segregação

do concreto na viga executada, tal processo se caracteriza pela separação do agregado graúdo da pasta de argamassa, consequentemente, a estrutura de concreto

apresentará vazios e será menos resistente, ficando assim mais permeável e suscetível às ações de agentes que podem danificar o concreto e o aço. A segregação pode surgir no processo de lançamento ou adensamento do concreto. Influenciando nesses processos a consistência do concreto, propriedade do concreto fresco que corresponde a maior ou menor capacidade de deformar, variando com a quantidade de água, granulometria dos agregados e presença de produtos químicos específicos, afirma (CARVALHO E FIGUEIREDO FILHO, 2014). Ressalva-se que não ocorreu a verificação quanto a consistência do concreto, pelo fato, que os elementos estruturais já se encontravam executados. O surgimento da segregação no processo de lançamento do concreto ocorre com o seu lançamento em alturas superiores a 2 m, causando o acúmulo de agregado graúdo na região inferior da peça (ABNT, 2004). O adensamento deve ser realizado, de modo que o concreto preencha toda a forma, e que não ocorra a segregação dos materiais, (CARVALHO E FIGUEIREDO FILHO, 2014). No caso estudado, por se tratar de uma viga e ter uma altura dentro da altura recomenda pelo lançamento, o erro surgiu através do adensamento feito de forma errada. Na figura 3-b é visto a necessidade de um furo na laje para a passagem da tubulação hidrossanitária, tal atitude danifica o concreto e o aço naquela região da laje, causando perda de resistência e possibilitando a ação de agentes corrosivos ao aço. Este erro acontece devido à falta de compatibilização do projeto estrutural com os demais projetos, então, na etapa de execução acontece esse imprevisto, então, a solução encontrada em muitas situações é a perfuração da laje para a passagem da tubulação, possibilitando afetar a estrutura da laje.

Figura 3-a: Segregação do concreto na viga

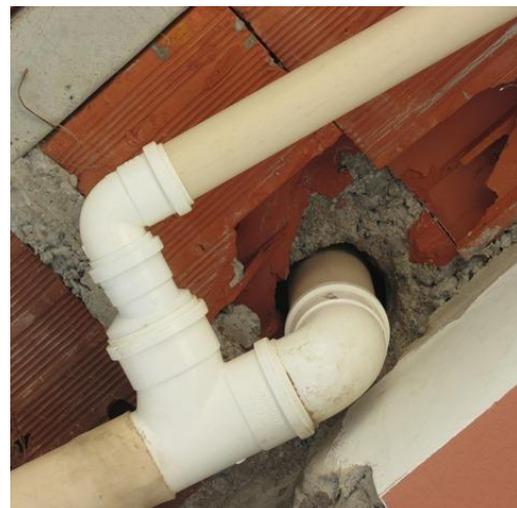
Figura 3-b: Furo na laje

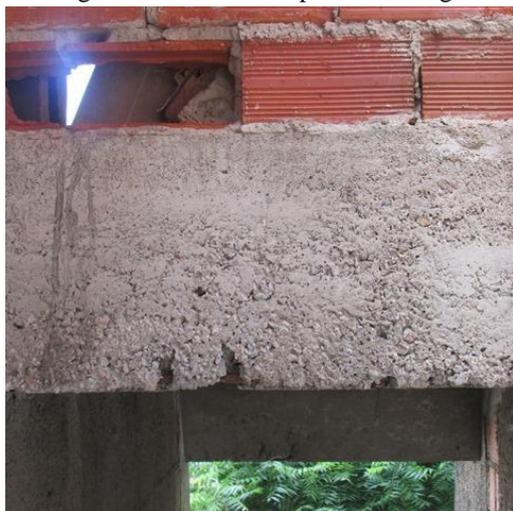
Em seqüência, as figuras 4-a e 4-b registradas na obra B, sendo possível verificar

na figura 4-a armadura exposta da viga e concreto cheios de vazios, apontando possíveis falhas no processo de adensamento, sendo assim, não foi possível a retirada do ar existente no concreto prejudicando a sua durabilidade e resistência, deixando o concreto mais poroso, com sua superfície de forma irregular e não preenchendo toda forma da viga e apresentando parte da armadura exposta, sendo uma possível causa de patologia futura. Na figura 4-b a armadura da laje em balanço se encontra quase totalmente exposta e em início de oxidação, a considerar a cor apresentada pelo aço não existindo o cobrimento da armadura. O cobrimento é a espessura de concreto que cobre a armadura, possui uma função de proteger o concreto armado de forma física, química e mecânica garantindo a sua durabilidade e desempenho (ABNT, 2004). Tais erros estão diretamente ligados à etapa de execução do projeto, pois as recomendações da NBR para execução do concreto armado não estão sendo utilizadas, prejudicando a estrutura e facilitando o surgimento de patologias no concreto armado.

Figura 4-a: Armadura aparente em viga

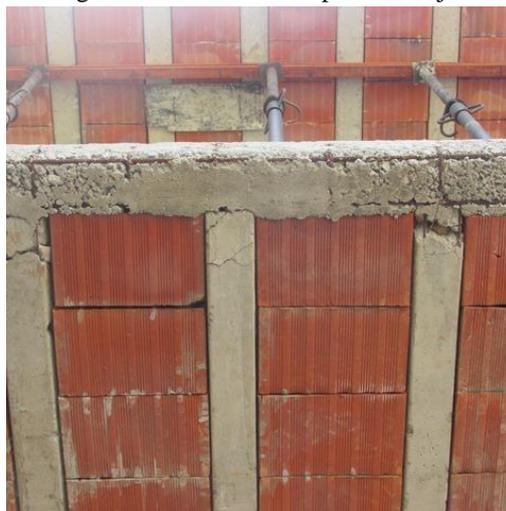
Figura 4-b: Armadura exposta em laje

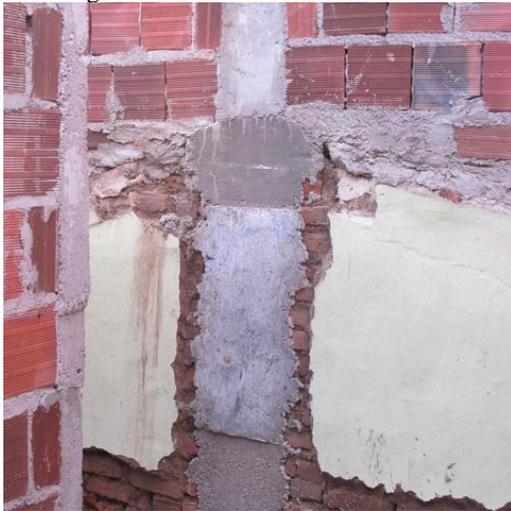
A obra C apresenta seus relatos de ocorrências nas figuras 5-a e 5-b, a problemática relatada na figura 5-a é um fato que chama muita atenção a considerar a total falta de qualidade de execução do pilar. As fôrmas devem se adaptar às dimensões e formato das peças da estrutura projetadas de modo que estanque impedindo a perda de pasta de cimento (ABNT, 2004). No pilar executado, é evidente que as formas utilizadas não seguiram as recomendações normativas, o que deixou o elemento estrutural com uma estética desagradável. No que se diz respeito a garantir as dimensões e formato da peça estrutural, fica evidente que a forma não atendeu a essa função. Ressalta-se que a transmissão dos esforços no elemento estrutural é de total importância para garantir a sua

finalidade.

Figura 5-a: Pilar mal executado

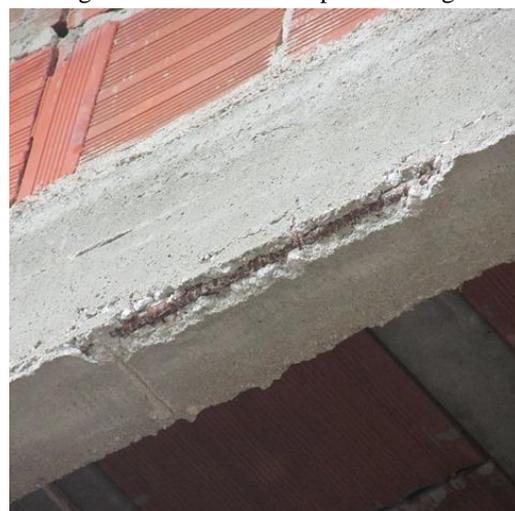
Na figura 5-b a viga registrada apresenta um concreto danificado onde uma parte da armadura está aparente aumentando a possibilidade de corrosão da armadura. A corrosão de armaduras no concreto consiste “pela destruição da película passivante existente ao redor de toda a superfície exterior das barras. A película é formada como resultado do impedimento da dissolução do ferro pela elevada alcalinidade da solução aquosa que existe no concreto” (SOUZA; RIPPER, 2009).

Figura 5-b: Armadura exposta em viga

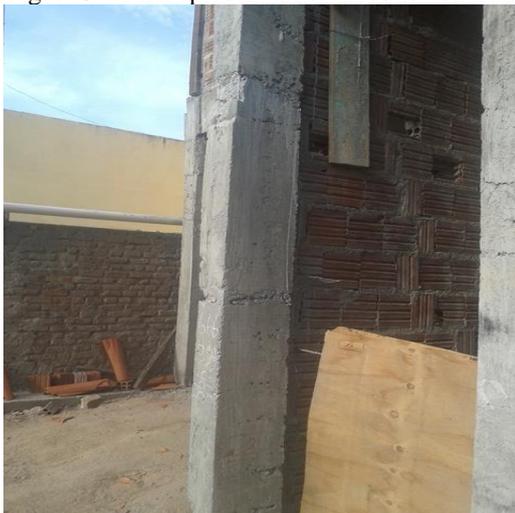
As figuras 6-a e 6-b são relatos da obra D, onde é possível identificar na figura 6-a um erro de execução na concretagem do pilar, pois o mesmo apresenta um concreto com falhas durante seu comprimento, características de um adensamento realizado de forma incorreta ocasionando pontos de possível degradação do concreto, afetando assim a sua durabilidade e resistência. Na figura 6-b ocorre um erro de locação da viga ou do pilar, pois a viga deveria ficar apoiada no pilar transmitindo os esforços da laje para o mesmo, mas provavelmente por falta de conhecimento técnico para interpretação do projeto a viga ficou apoiada na alvenaria, a qual receberá um excessivo esforço cortante, danificando-a. Possibilitando um recalque de apoio na viga, prejudicando seu desempenho e favorecendo o surgimento de trincas e fissuras.

Figura 6-a: Pilar apresentando vazios no concreto

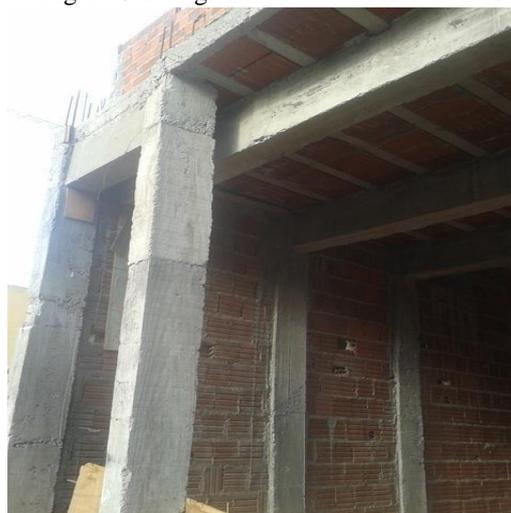
Figura 6-b: Viga executada em local errado

Identificou-se em um caso específico na obra D, um erro de interpretação no projeto estrutural quanto à locação da viga ou do pilar, de modo, que não ocorreu a devida ligação desses elementos, improvisando o apoio da viga na alvenaria. Na obra E, ocorreu de forma propositada o destacamento do concreto, com intuito, de que a armadura da viga servisse de suporte para os conduítes, demonstrando total falta de conhecimento técnico a respeito dos processos construtivos, nos quesitos de qualidade e segurança.

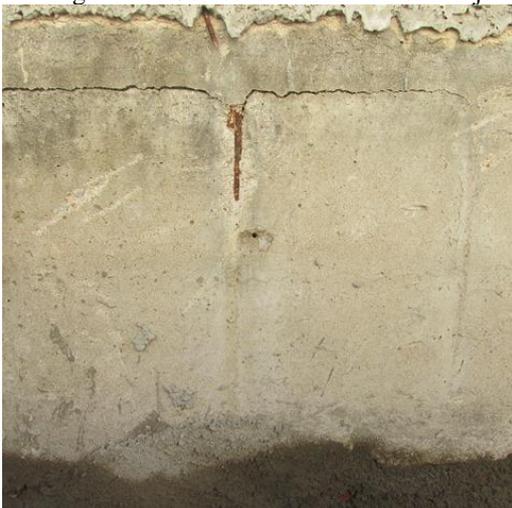
Nas figuras 7-a e 7-b mostram ocorrências na obra E, a figura 7-a mostra um caso de patologia em fase mais avançada, o registro mostra uma laje concretada junto com uma na qual está apoiada, sendo possível identificar uma fissura ao longo da sua extensão acompanhando justamente a oxidação da armadura, de modo bem visível a consequência da patologia na qual já apresenta complicações para o concreto armado. Neste caso a fissura acontece pela expansão da armadura, pois através da fissuração possibilita a ação dos agentes agressivos na atmosfera e aceleram a corrosão, combinando os ataques localizados com os generalizados (SOUZA; RIPPER, 2009).

Figura 7-a: Corrosão de armaduras em laje

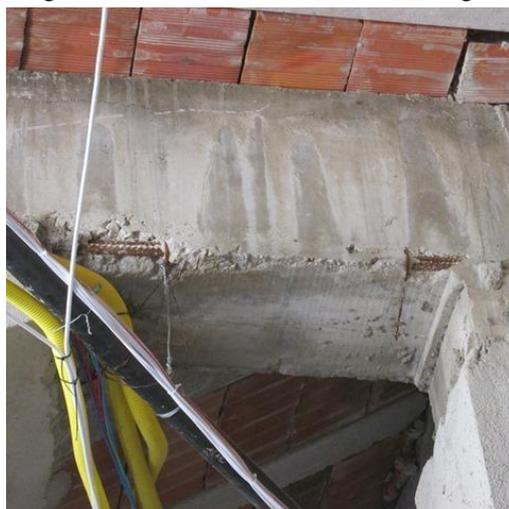
Na figura 7-b onde mostra parte da armadura exposta, mas o fato que chama atenção é que a falta de cobertura nesta região é devida o destacamento do concreto de forma propositada pelos funcionários da obra para que a mesma sirva de suporte para os eletrodutos que estão fixados por arame a armadura. Tal atitude mostra total falta de conhecimento técnico a respeito da importância do cobertura da armadura para a durabilidade da construção e que situações como essas propiciam o surgimento de patologias que comprometem a estrutura. Fica evidente a falta de fiscalização ou comprometimento do responsável técnico pela execução da obra.

Figura 7-b: Arame anexo à armadura da viga

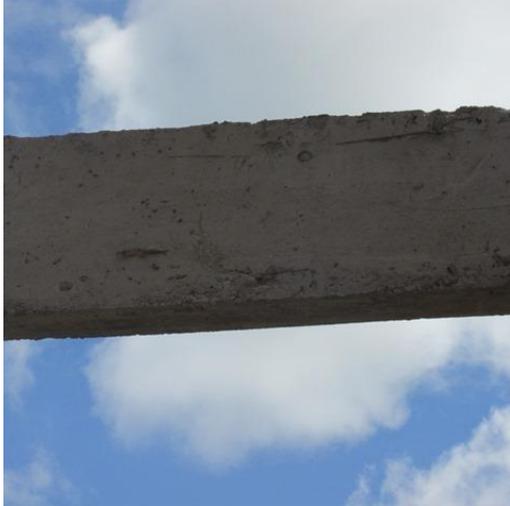
As figuras 8-a e 8-b são registros da obra F, sendo possível a identificação na figura 8-a de um adensamento mal executado na viga, pois não apresenta uma superfície lisa e contem registros de bolhas, características apresentadas por um concreto mal adensado com a presença de vazios. A figura 8-b mostra uma junta de concretagem mal realizada, onde é possível identificar que a união do pilar com a viga não ocorreu de forma satisfatória, pelo fato de existir um vazio justamente onde deveria ter a amarração da armadura desses elementos, da mesma forma que não existe uma continuidade do concreto que proporcione a ligação do pilar com a viga. “Devem ser tomadas as precauções necessárias para garantir a resistência aos esforços que podem agir na superfície da junta. Uma medida adequada consiste normalmente em deixar arranques da armadura ou barras cravadas ou reentrâncias no concreto mais velho” (ABNT, 2004). Tal ocorrência afeta diretamente o desempenho do concreto armado e, analisando essa região, os esforços de cisalhamento são muito grandes e como a execução da junta de concreto não ocorreu da forma devida, é possível que os esforços afetem a durabilidade dessa estrutura desenvolvendo a degradação do concreto armado.

Figura 8-a: Viga mal adensada

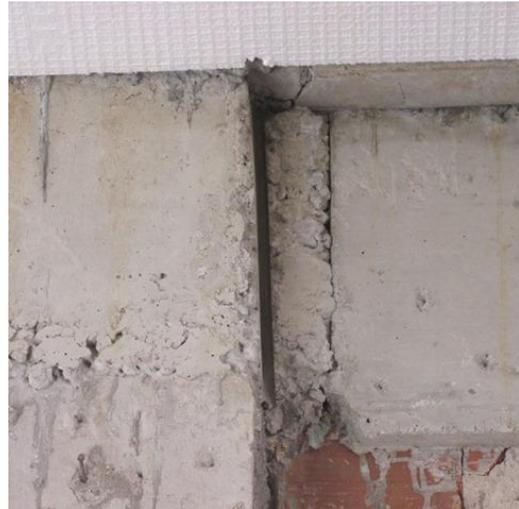
Figura 8-b: Junta de concreto mal executada

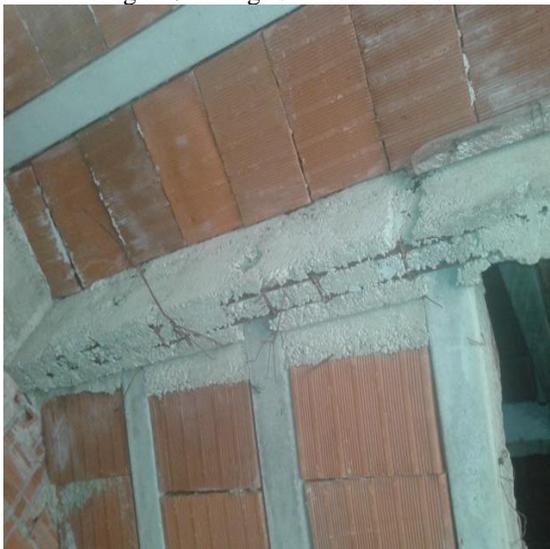
As figuras 9-a e 9-b mostram a realidade da obra G, na figura 9-a é possível identificar uma viga que serve de apoio para a escada com sua armadura quase toda exposta, potencializando possíveis agentes externos que prejudicam o concreto armado, principalmente através da corrosão da armadura. Tais situações são decorrentes de erros na execução do concreto armado, a considerar que o cobrimento da armadura não existiu ou foi insuficiente comprometendo assim a sua durabilidade e resistência. A figura 9-b apresenta os mesmos erros cometidos na figura 9-a, a falta de cobrimento ou cobrimento insuficiente da armadura, sendo que ocorreu na execução de um pilar.

Figura 9-a: Viga sem cobrimento

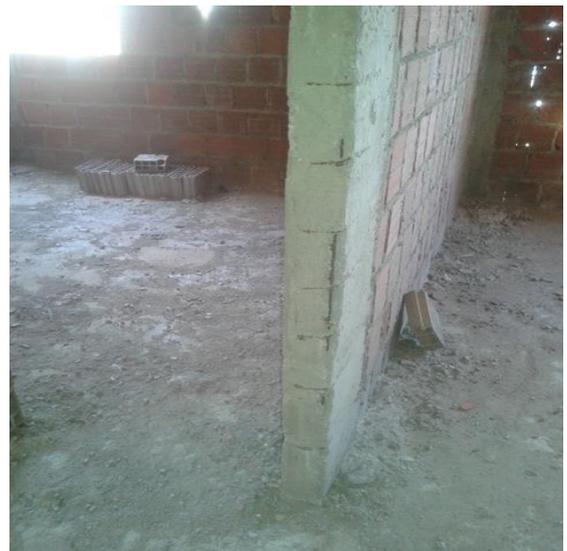
Figura 9-b: Pilar sem cobrimento
