## **Levantamento de manifestações patológicas em uma Estação de Tratamento de Esgoto na RMR: elaboração de mapa de danos**

### **Survey of pathological manifestations at a Sewage Treatment Plant in the RMR: elaboration of a damage map**

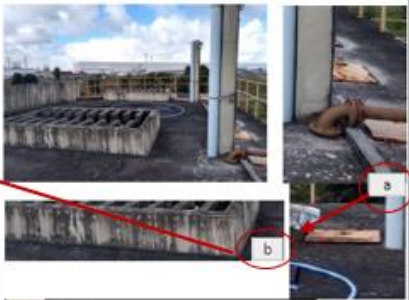
Localização: Canal de Distribuição (RAFA)	Data do Registro: 10/01/2019

<b>Manifestação Patológica</b> a. Corrosão b. Manchas causadas por agentes externos  <b>Possíveis causas</b> a. Gás carbônico, exposição aos gases oriundos do tratamento anaeróbio, exposição a temperaturas elevadas, proximidade com o mar b. Manchas nas cores preta e cinza, provavelmente causadas pela ação das chuvas e pela presença de sujidades  <b>Prognóstico</b> a. Danos estéticos e, a longo prazo, danos funcionais b. Danos estéticos

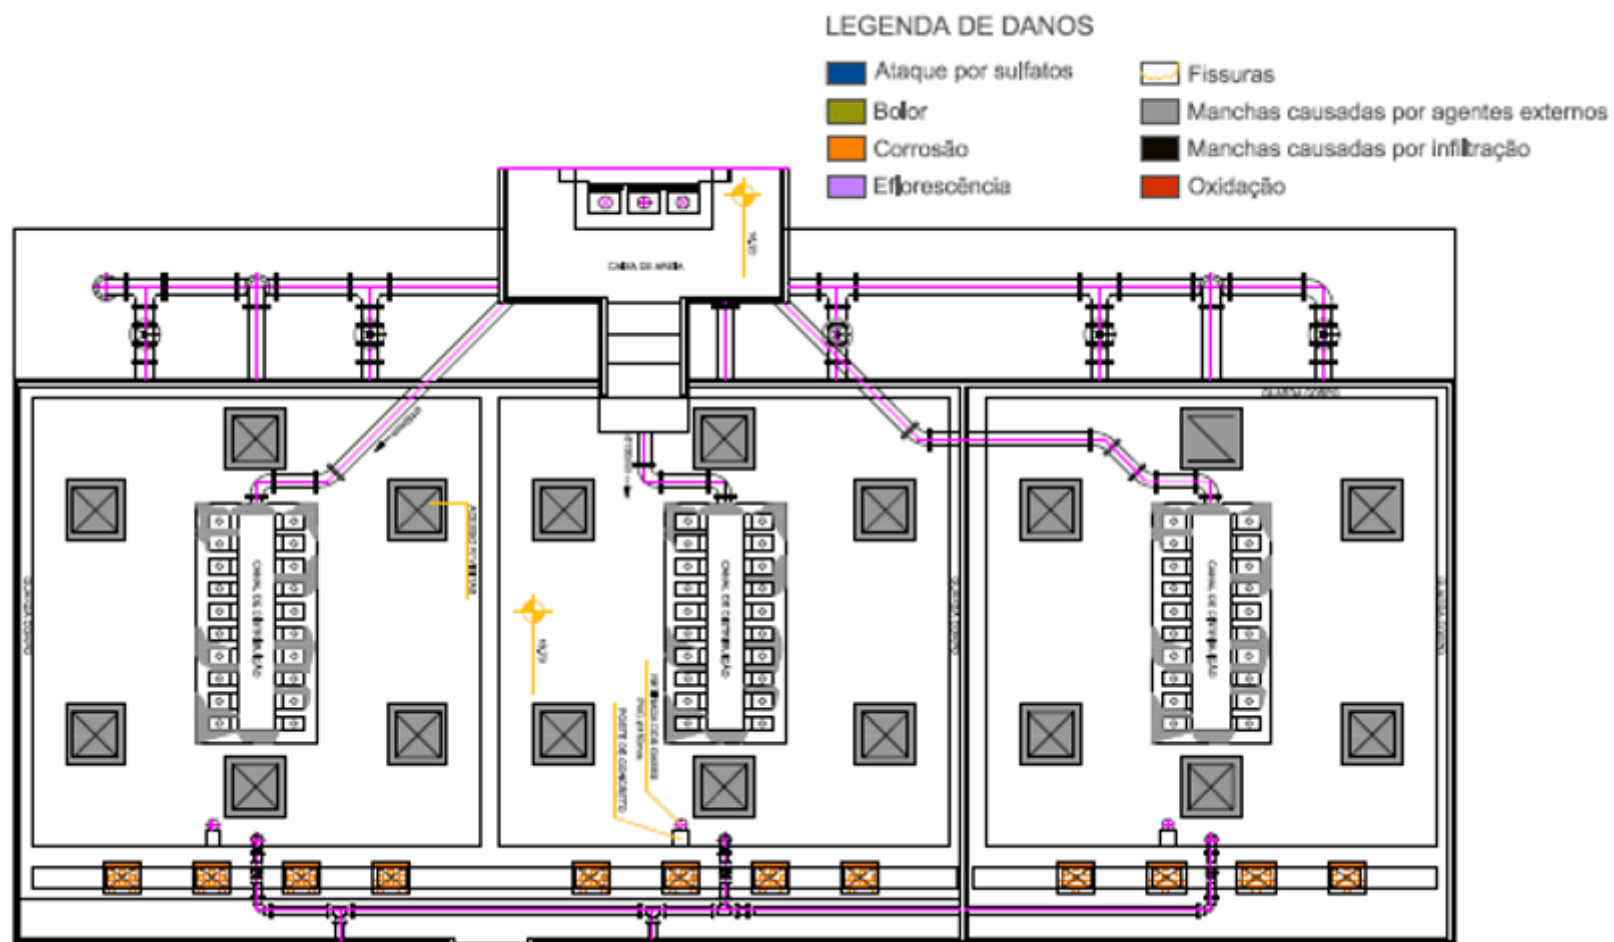
Figura 41 - Mapa de Danos da Planta Baixa do RAFA  
Fonte: Autores.

O MD auxilia na identificação das eflorescências e manchas causadas por agentes externos como as manifestações mais incidentes em todas as vistas contempladas. A fachada principal do RAFA foi a mais afetada por manifestações patológicas, a representação gráfica possibilitou a visualização dos diversos pontos de eflorescência citados na FID e de alguns pontos de fissuração que provavelmente acarretarão em formação de mais eflorescências, caracterizando danos estruturais. O mesmo padrão, porém, com menor incidência de manifestações ocorreu na fachada lateral direita da ETE, fachada posterior do RAFA, e fachada posterior do filtro. O mapa de danos para a planta baixa do reator indicou a abrangência das manchas externas e corrosão.

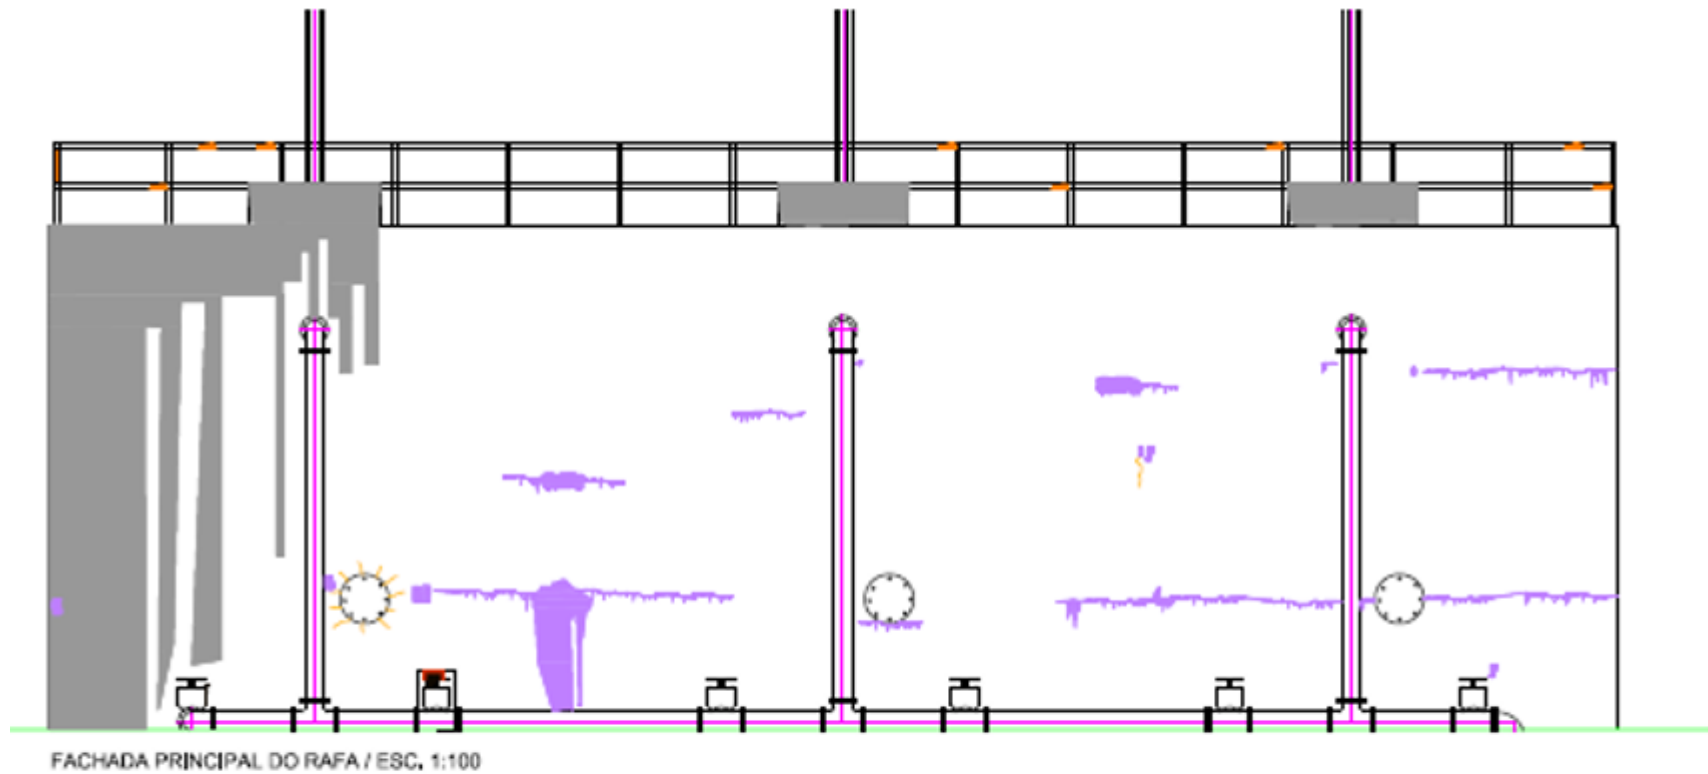
Figura 52 - Fachada Principal do RAFA  
Fonte: Autores.

A Fachada Principal do RAFA apresentou principalmente manchas causadas pelas chuvas e diversos pontos de eflorescência, indicando presença de umidade que pode

ser gerada por pontos de infiltração distribuídos por toda a fachada principal e, por isso, as eflorescências encontradas foram classificadas como danos estruturais. Os registros apontaram, além dos problemas patológicos já citados, oxidação no entorno das tubulações de recalque, causada provavelmente pelo contato entre o líquido vazamento da tubulação e o gás carbônico. Além disso, foi registrada presença de fissuras radiais ao redor do flange cego do reator anaeróbio.

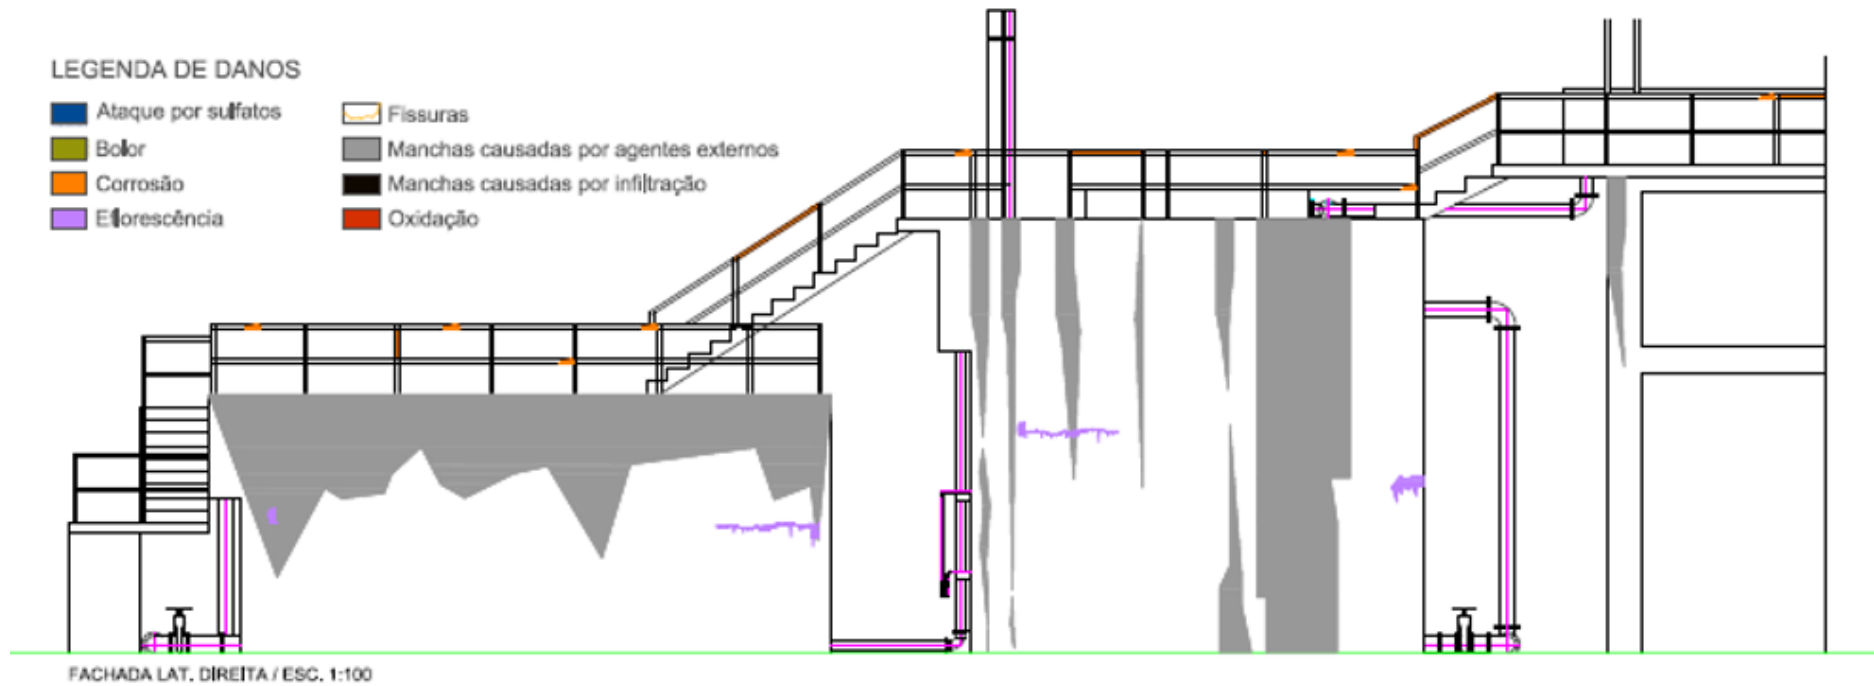
Figura 6 - Fachada Lateral Direita da ETE  
Fonte: Autores.

Na Fachada Lateral Direita do RAFA e do Filtro identificou-se manchas causadas por agentes externos devido às chuvas e sujidades, bem como pontos de eflorescência, indicados por uma mancha branca com aspecto de pó. A eflorescência ocorre devido a umidade e configura-se, nesse caso, como um dano estético podendo acarretar em danos funcionais à longo prazo. Ressalta-se ainda a presença de uma linha horizontal saliente, denominada de junta fria que, apesar de não ser considerada um problema patológico foi registrada na FID como ponto de atenção, por ser uma parte mais frágil da estrutura.

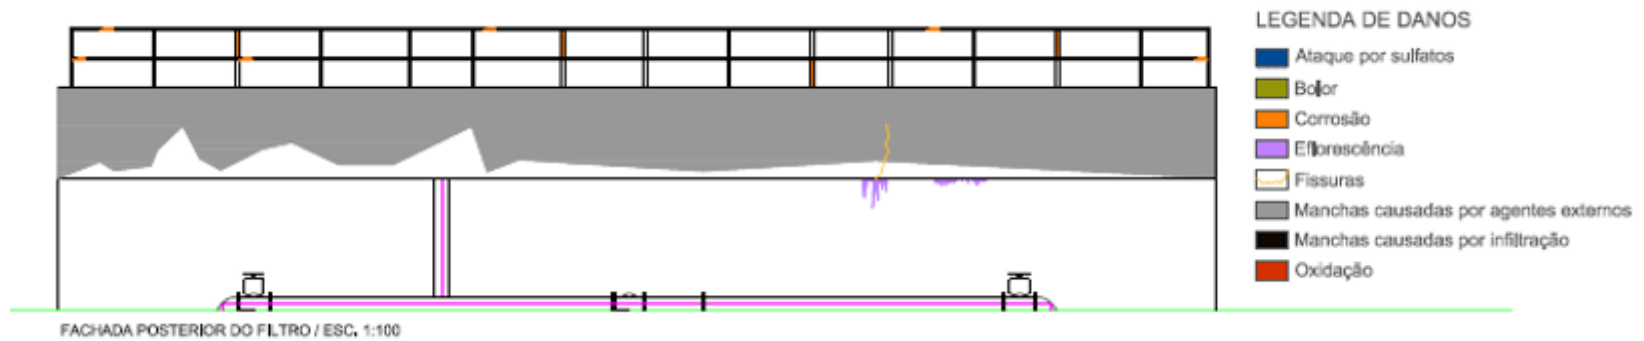
Figura 8 - Fachada Posterior do Filtro  
Fonte: Autores.

Na Fachada Posterior do Filtro Anaeróbio, na qual pode ser observada uma eflorescência que abrange uma área considerável com característica de “escorrimento”, indicando a presença de uma infiltração. Nesse caso, a eflorescência indica um dano funcional, podendo evoluir para dano estrutural. Além disso, foram encontradas manchas causadas por agentes externos, fissuras verticais e fissuras mapeadas. A provável causa para ocorrência das fissuras nessa ETE é a ocorrência de ataque por sulfatos, ambas apresentam um dano estético, porém as fissuras mapeadas podem apresentar mais facilmente danos funcionais devido à expansão do concreto e perda de resistência devido a atuação dos sulfatos.
