Manutenção corretiva e preventiva em edifícios históricos: estudo de caso no centro histórico de São Luís/MA

Corrective and preventive maintenance in historic buildings: a case study in the historic center of São Luís/MA

Essa pesquisa apresenta um levantamento e identificação de ocorrências de manifestações patológicas, entre outros problemas, que ocorrem no prédio da Secretaria de Cultura do Estado do Maranhão, imóvel integrante do Conjunto Arquitetônico e Paisagístico da Cidade de São Luís do Maranhão localizado no Centro Histórico de São Luís, mostrando como deve ser realizada a manutenção corretiva e preventiva do prédio objeto de estudo. O objetivo foi apontar as principais manifestações patológicas ocorridas no prédio sugerindo possíveis soluções para realização de manutenção corretiva e preventiva, visando a segurança dos seus frequentadores bem como da área no entorno da edificação. O estudo foi realizado através de pesquisa bibliográfica, registros fotográficos e elaboração de planilhas e gráficos para coletar dados e ilustrar a situação real e atual do prédio. Os resultados evidenciaram que na maioria das salas é possível identificar manifestações patológicas provenient

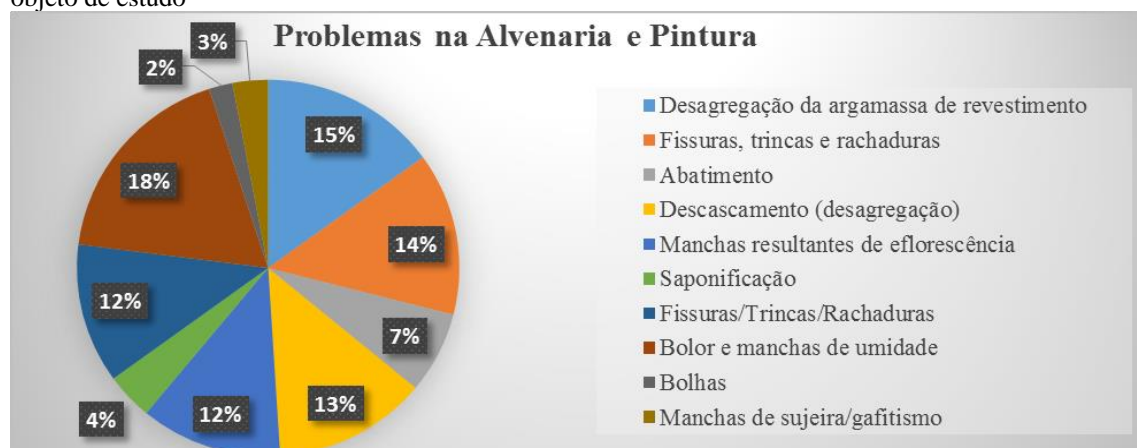
O gráfico abaixo demonstra a porcentagem das principais manifestações patológicas encontradas nos 100 pontos problemáticos mapeados na alvenaria do objeto de estudo.

Figura 2: Gráfico apresentando os principais problemas que ocorrem na alvenaria e pintura do prédio objeto de estudo

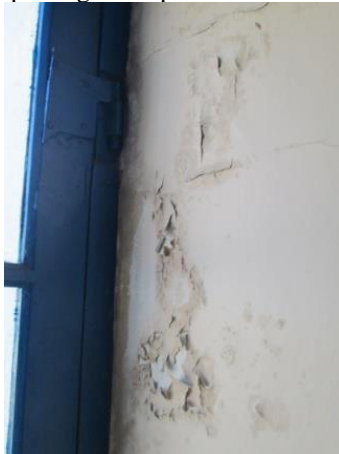
Verificou-se em diversos pontos das paredes internas, a formação de manchas de umidade com desenvolvimento de bolor, argamassa do revestimento descolada internamente da alvenaria, revestimento em processo de descolamento por carbonatação insuficiente no período da cura.

Figura 3: Manifestação patológica na parede em diversos pontos da edificação

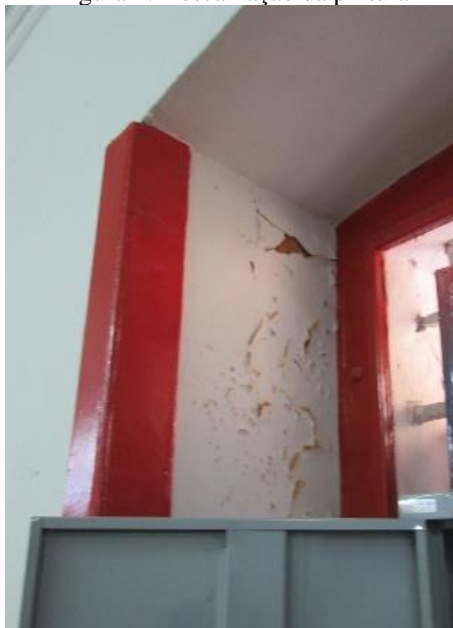
A pintura do imóvel encontra-se em estado regular, porém há a necessidade de uma revisão geral no intuito de fazer a manutenção nos pontos mais críticos.

Figura 4: Descamação da pintura

Percebe-se que na Galeria Nagy Lajos, pertencente ao anexo da Secretaria de Cultura, deverá receber um tratamento na alvenaria no intuito de sanar os problemas de emboloramento, descamação e eflorescência para que posteriormente seja realizada uma nova camada de pintura. A parte externa do anexo e outros pontos na edificação também deverão receber um tratamento em suas paredes antes de ser pintada.

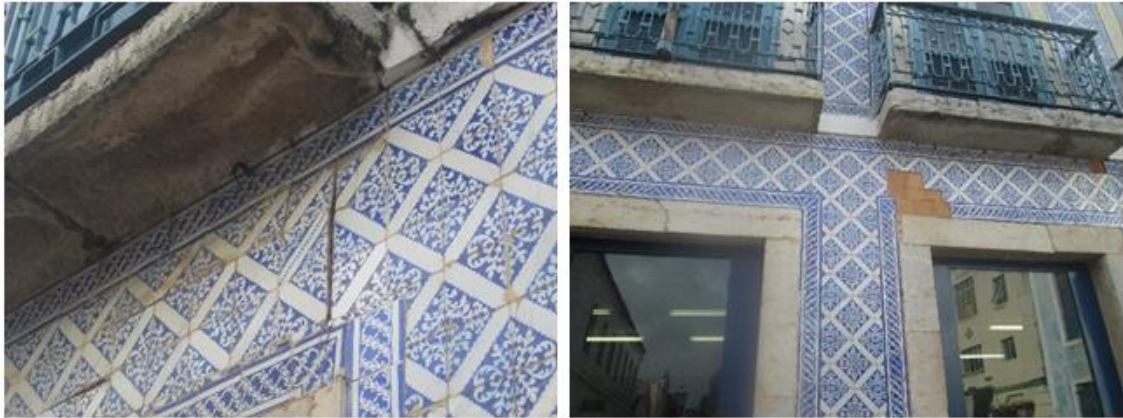
Na fachada, o revestimento em azulejo possui algumas manifestações patológicas constatadas devido, possivelmente, a várias causas: presença de umidade, falhas ou ausência nas juntas de fracionamento, colagem deficiente por pontos ou esmagamento insuficiente da cola.

Figuras 5 e 6: Manifestações patológicas no revestimento em azulejo da fachada

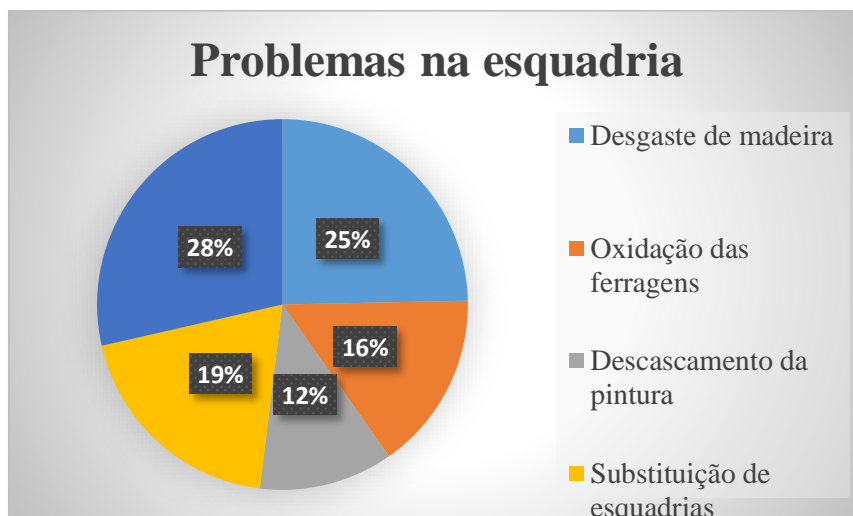
O gráfico abaixo demonstra a porcentagem das principais manifestações patológicas encontradas nos 77 pontos problemáticos mapeados nas esquadrias do objeto de estudo.

Figura 7: Gráfico apresentando os principais problemas que ocorrem na esquadria do prédio objeto de estudo.

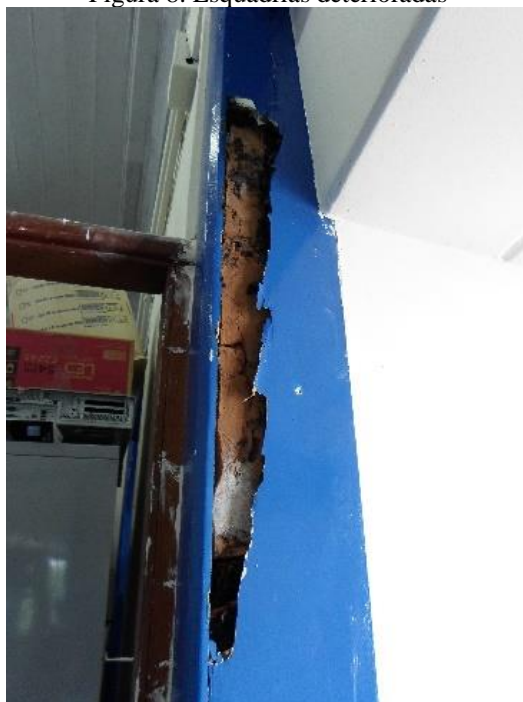
As esquadrias que compõem os prédios do Centro Histórico de São Luís são, em sua totalidade, de madeira. Durante o estudo diagnosticou-se várias manifestações patológicas nas janelas da edificação devido a falta de manutenção, destacando-se: janelas apodrecidas, presença de umidade, ferrugem nas peças metálicas e desgaste da madeira das janelas.

Figura 8: Esquadrias deterioradas

Observou-se a ocorrência de insetos xilófagos em algumas janelas e portas, incluindo nas fechaduras e dobradiças. As peças encontram-se apodrecidas possivelmente pelo contato com a água e outras por regiões danificadas devido à falta de serviços de manutenção e reparos, danificando a sua estrutura e também prejudicando a estética do prédio.

Na restauração das esquadrias e bandeiras existentes em madeira deverão ser verificados *in loco* quais trechos deverão ser substituídos assegurando-se a fiel reprodução dos encaixes, rebaixos, frisos e ornamentos existentes nas partes originais remanescentes.

As esquadrias e bandeiras a serem reconstituídas deverão ter como modelos aquelas existentes no local ou ainda desenhos fornecidos pela empresa que for executar os serviços e deverão ser executadas com madeira de lei, aplainadas e lixadas, com arestas vivas, apresentando superfícies perfeitamente lisas. As esquadrias deverão ser estocadas em ambientes secos, limpos, cobertos e ventilados. Os vidros das esquadrias devem ser retirados e colocados com aplicação de novo emassamento. Os vidros quebrados serão substituídos por novos, no mesmo modelo e espessura.

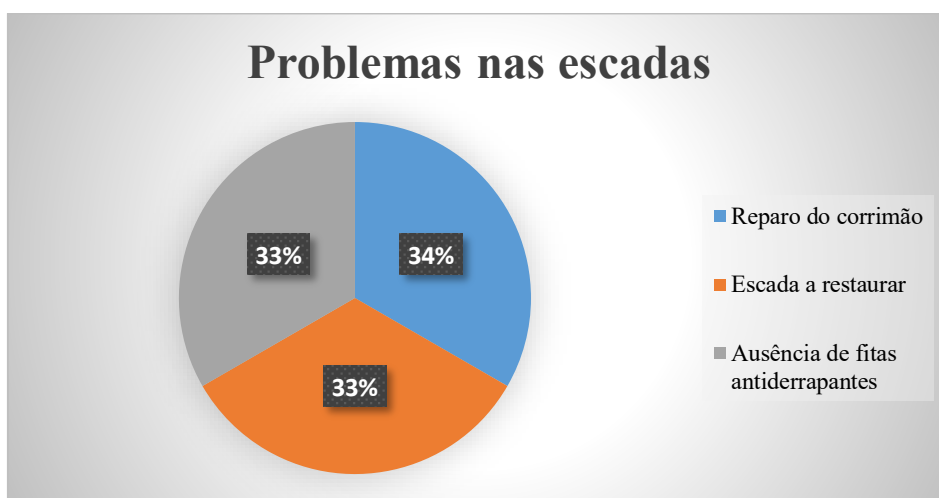
O gráfico abaixo demonstra a porcentagem das principais manifestações patológicas encontradas nos 6 pontos problemáticos mapeados nas escadas do objeto de estudo.

Figura 9: Gráfico apresentando os principais problemas que ocorrem nas escadas do prédio objeto de estudo.

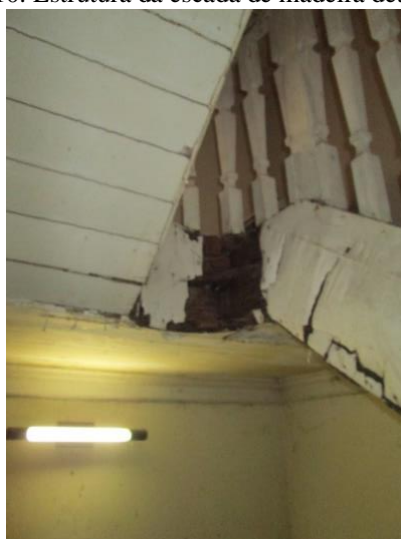
Como já citado anteriormente, o imóvel possui três escadas sendo uma principal e outra secundária, que dá acesso aos pavimentos superiores, e uma terciária que dá acesso ao sótão. Nota-se, em alguns trechos de sua estrutura, fissuras nos degraus, destacando-se a necessidade de revisão de seu madeiramento e em seu corpo de sustentação.

Figura 10: Estrutura da escada de madeira deteriorada.

Será necessária a revisão da fixação dos degraus e espelhos da escada assim como a substituição de algumas peças que se encontram danificadas. O corrimão também necessitará de reparos pois o mesmo apresenta folga na sua base e, em alguns pontos, irregularidades no tabuado, podendo vir a causar danos durante as a circulação de pessoas.

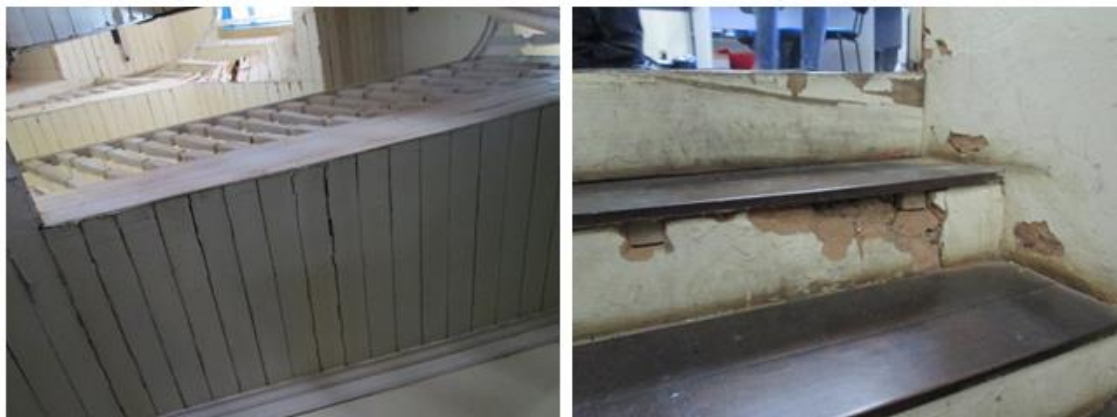
Figuras 11 e 12: Estrutura da escada de madeira deteriorada

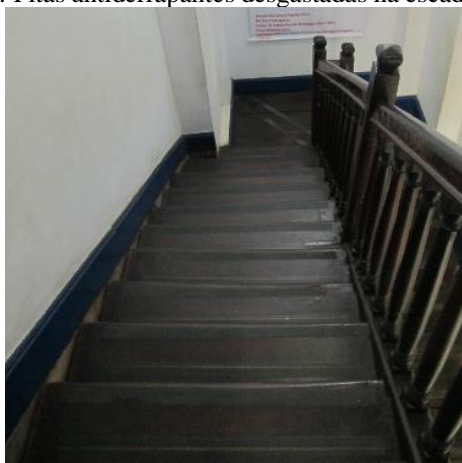
Figura 13: Fitas antiderrapantes desgastadas na escada principal

Recomenda-se, como medida de manutenção, a necessidade de inserção de fitas antiderrapantes nas duas escadas de pouca circulação do prédio e a troca das fitas na escada principal e sinalização nos degraus de todas as escadas como forma de proteger a integridade física dos transeuntes.

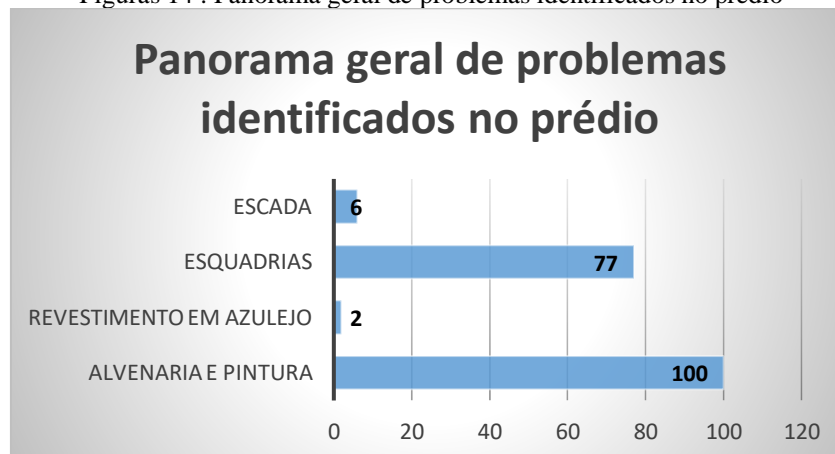
Figuras 14 : Panorama geral de problemas identificados no prédio
