Incidências de vícios construtivos em empreendimentos verticais

Incidence of construction defects in vertical developments

O estudo de caso que será descrito tem por finalidade, a apresentação dos principais vícios encontrados em três obras da Construtora X e esclarecer a origem e as consequências dessas anomalias.

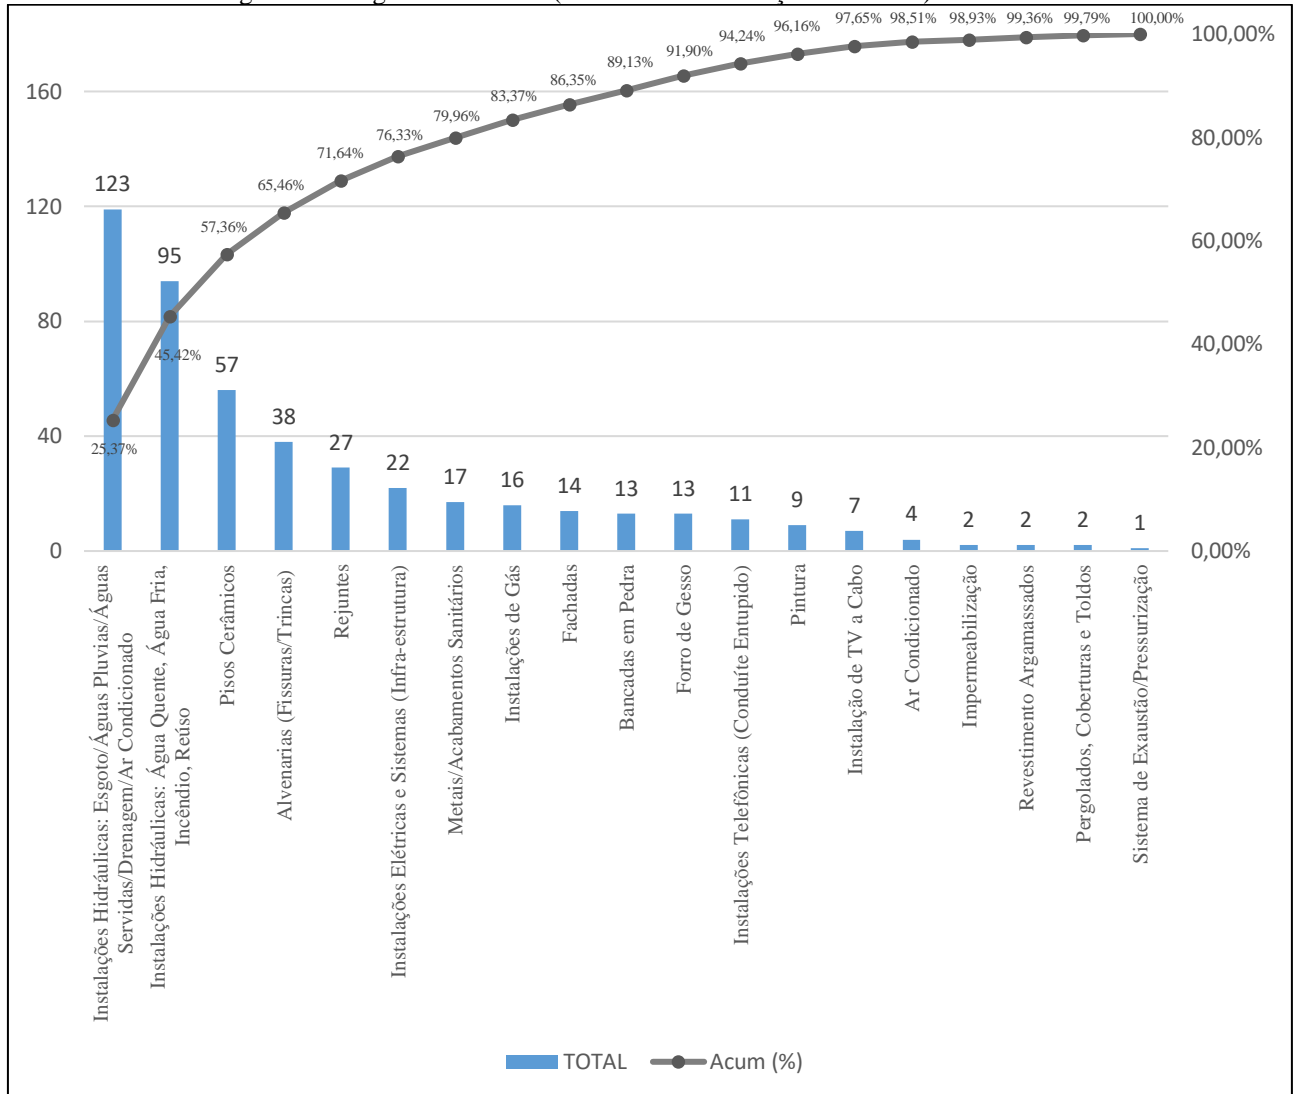
Figura 1 – Diagrama de Pareto (Números de solicitações x Causas)

Na Figura 1, através da análise de Pareto conseguimos identificar as causas responsáveis por 80% das solicitações, são elas: Instalações Hidráulicas (água e esgoto); Alvenarias (Fissuras e Trincas); Pisos Cerâmicos; Instalações Elétricas e Sistemas (infra-estruturas); Rejuntas.

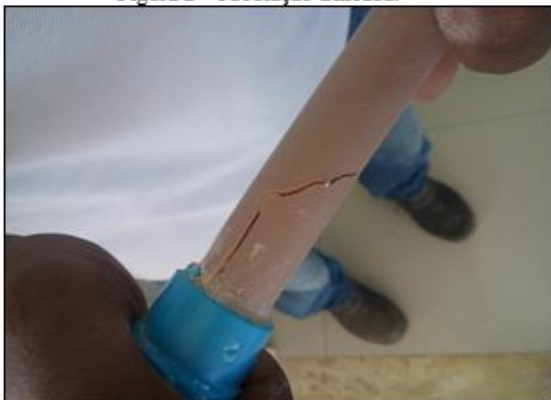
Abaixo as figuras 2 e 13 a infiltração foi causada por uma fissura na tubulação do chuveiro que só foi descoberto através da retirada da esquadria e observação dentro do *shaft*, quando o chuveiro era ligado ocorria um vazamento na sua tubulação.

Figura 2 - Tubulação trincada.

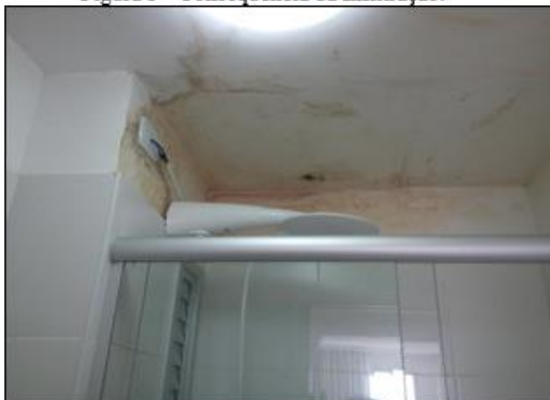
Figura 3 - Consequência da Infiltração.

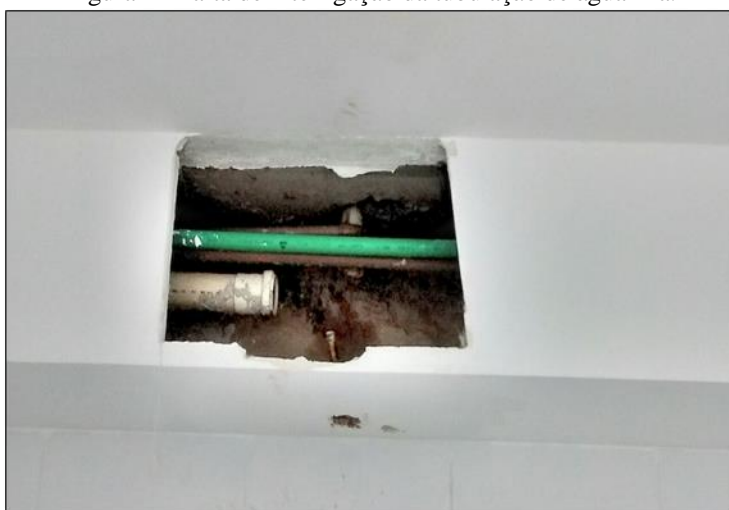
No caso mostrado na Figura 4, ocorreram vários erros de execução por parte da empresa responsável pela instalação hidrossanitária e pela ausência de fiscalização da Construtora X, o erro no sistema de abastecimento foi à falha de interligação da tubulação de água fria, e isso acarretou o não abastecimento de água de parte do apartamento.

Figura 4 - Falta de interligação da tubulação de água fria.

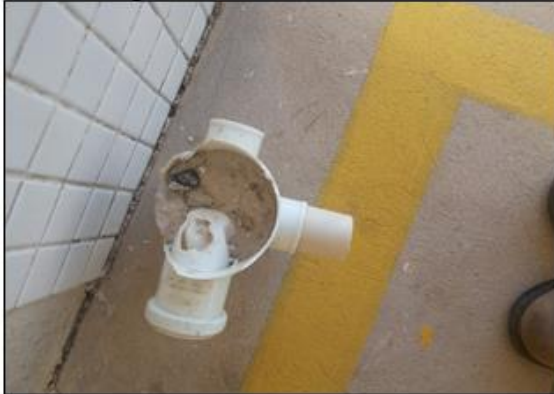
Em um dos casos houve uma infiltração que comprometeu todo o forro do banheiro e respectivas paredes da suíte e corredor. Essa infiltração foi causada pela obstrução do ralo, devido a resíduos de material de obra, represando a água e consequentemente extravasando por outros locais, o que causou umidade em paredes e forros do apartamento, além da proliferação de fungos, visto que o apartamento encontrava-se inabitado.

Figura 5 – Caixa sifonada obstruída.

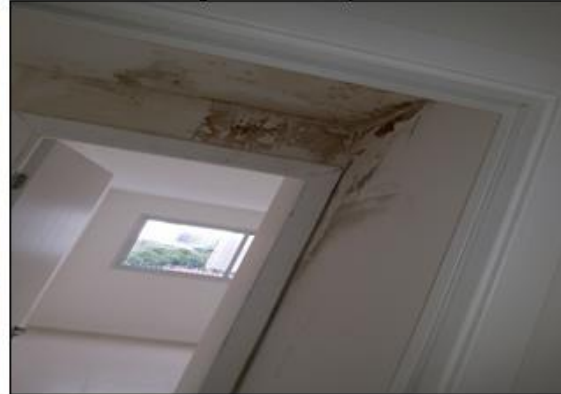
Figura 6 – Infiltração

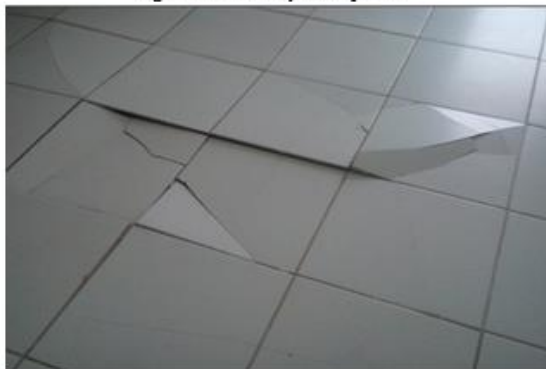
Como podemos observar nas figuras 7 e 8, ocorreu o descolamento do revestimento cerâmico. Uma das possíveis causas para o aparecimento desse vício, foi a ausência de utilização de argamassa colante específica, pois o mesmo foi assentado diretamente na laje acabada (nível zero) como previsto em projeto, o que torna necessário a utilização desta argamassa. Outro fator para esta manifestação patológica acontecer foi a falta de limpeza da laje antes de receber o revestimento cerâmico, visto que foi todo retirado para um novo assentamento. Observou-se a presença de resíduos gesso na laje, o que contribuiu para a falta de aderência da argamassa ao piso e consequentemente ao descolamento do piso.

Figura 7 – Elevação de pisos.

O agravante desta anomalia para realizar o reparo é complexo e oneroso, pois é necessário demolir todo o revestimento cerâmico e assentar novas placas, utilizando a argamassa adequada, que geralmente é mais cara, o que encarece o reparo de manutenção.

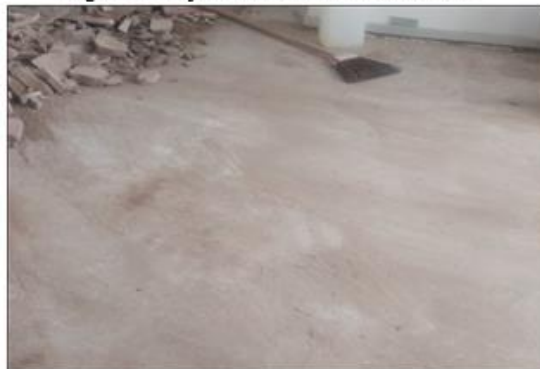
Figura 8 – Laje sem revestimento cerâmico.

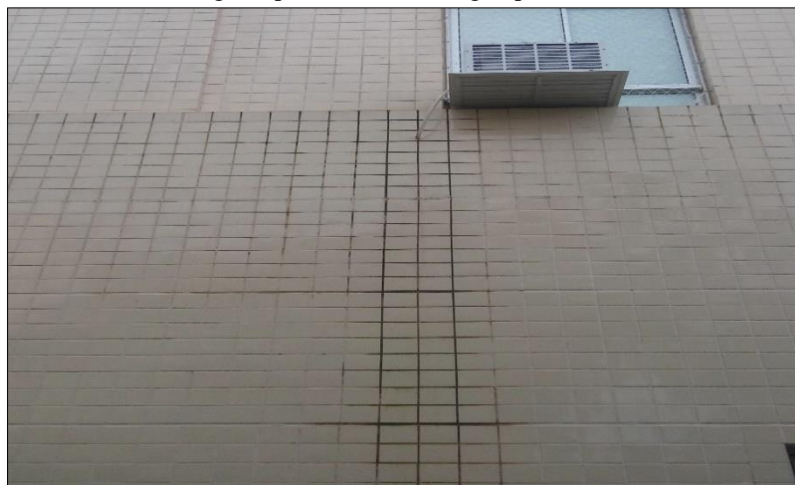
O rejuntamento nos condomínios foi executado com argamassa específica para esta finalidade e tem função de preenchimento, promovendo a vedação entre as peças do revestimento, além de conferir acabamento estético nas juntas dos materiais. Outro problema nos condomínios 01 e 02, é a ausência de uma rede coletora de água proveniente dos aparelhos de ar condicionados, geralmente tem como motivo a ausência de projeto ou uma redução de custos. A solução para o problema, como se espera, é a instalação do sistema para a devida coleta, no entanto, depois de concluída a obra, esta solução é de difícil execução.

Figura 9 – Fachada desgasta pelo acumulo de agua proveniente do ar condicionado.

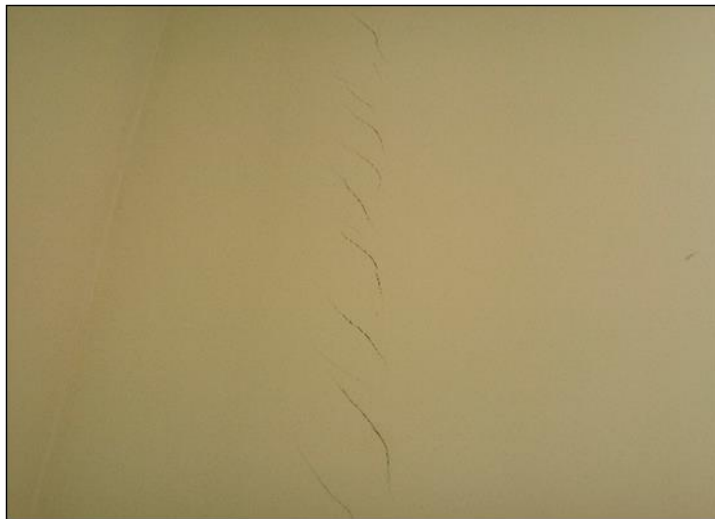
Na figura 10 ocorreu apenas a retração da parede, fissurando a pintura. Neste caso a melhor solução é reexecutar o emassamento PVA e pintar.

Figura 10 – Fissuras em direções aleatórias.

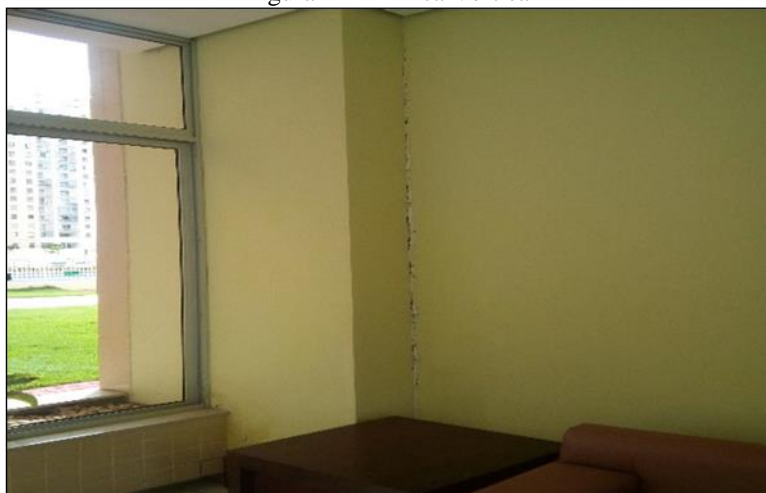
Figura 11 – Trinca Vertical

No caso da figura 11 a trinca vertical na parede sua solução foi a retirada do reboco, em uma faixa de 1 metro, realizado o chapisco e onde houve a aplicação de tela com tramo de espessura de 2 mm, e novamente feito o reboco com argamassa flexível, adequada para a solução neste problema.
