A associação de novas tecnologias a métodos tradicionais de vistorias em obras de arte especiais

The association of new technologies with traditional inspection methods in special works of art

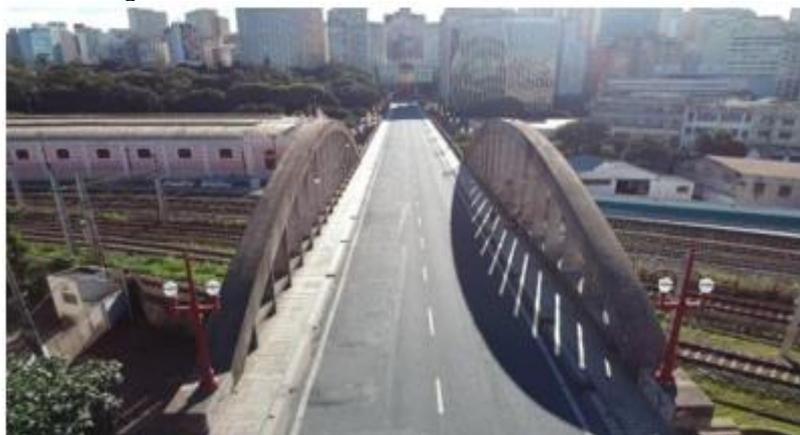
Figura 09 – Viaduto Santa Tereza, Belo Horizonte - MG.

Ainda na Figura 09 é possível observar que o pavimento da pista de rolamento apresenta muitas emendas desniveladas, gerando trepidação, desgaste dos automóveis e desconforto para os motoristas.

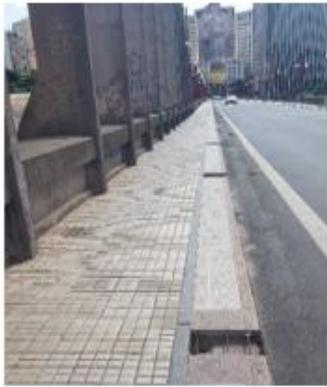
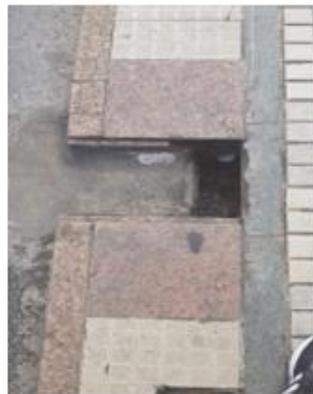
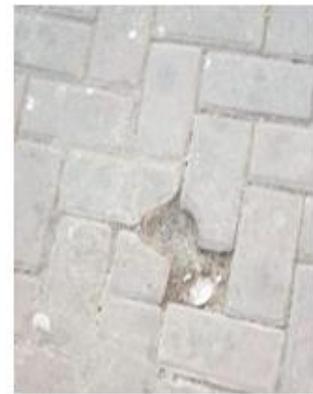
Figuras 10,11 e 12 – Revestimento do passeio do Viaduto Santa Tereza, Belo Horizonte - MG.

Nas calçadas, em todo percurso, foi possível observar que existem muitas áreas com o revestimento do piso danificado, com peças quebradas e que as tampas metálicas dos drenos foram retiradas, tornando a área perigosa para os pedestres (Figuras 10,11 e 12).

Para regularizar a situação dos passeios recomenda-se a substituição das peças quebradas e a inserção de novas tampas de drenos para evitar que os transeuntes corram risco de segurança durante a caminhada pela região.

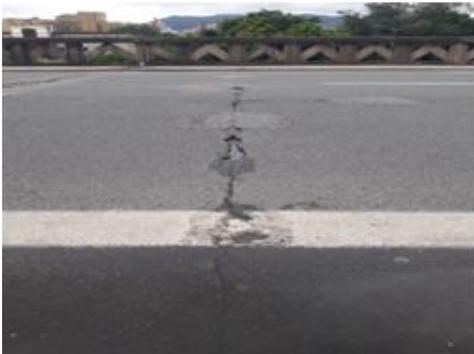
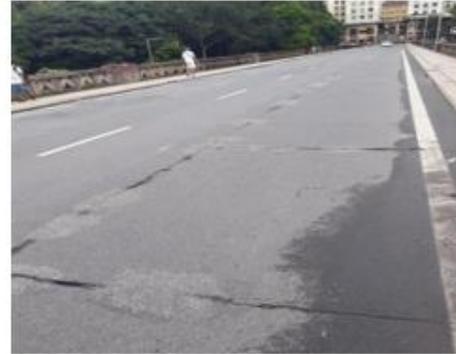
Figuras 13 e 14 – Fissuras, trincas e rachaduras, transversal e em bloco, no pavimento.

As Figuras 13 e 14 mostram as fissuras, trincas e rachaduras localizadas no pavimento do viaduto Santa Tereza. O pavimento é do tipo flexível e, devido ao desgaste ocasionado pelo fluxo e cargas de veículos e pela dilatação dos materiais, a camada de revestimento deste pavimento sofreu tais patologias.

Para a correção destes defeitos funcionais poderiam ser empregados alguns tipos de revestimento, como lama asfáltica, com selagem de trincas e rejuvenescimento, tratamento superficial simples ou duplo, que restaura a aderência superficial, microrrevestimento asfáltico, para minimizar condição abrasiva acentuada, entre outros produtos e técnicas.

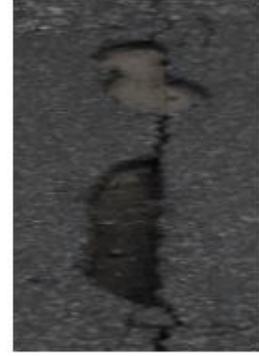
Figura 18 – Brechas.

Nas medições realizadas, identificaram-se fissuras (de até 1,0 mm), trincas (de até 3,0 mm), rachaduras (maiores que 3,0 mm) e brechas (que 10,0 mm), no pavimento, conforme apresenta as Figuras 15 a 18.

Devido ao grau de desgaste do pavimento flexível que cobre a pista de rolamento do viaduto, recomenda-se refazer o capeamento de todo o viaduto, gerando assim mais conforto e segurança para os usuários. Deve-se também fazer o encaixe adequado entre o pavimento flexível e a junta de dilatação, para que o movimento natural da junta não danifique o asfalto.

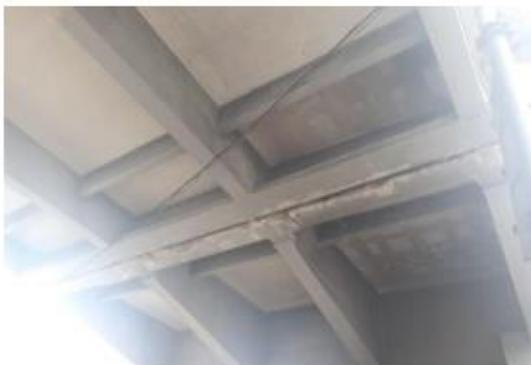
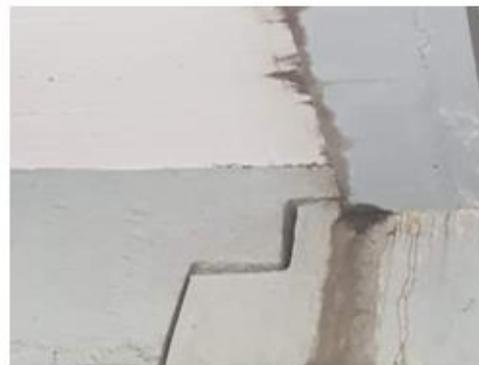
Figuras 19 e 20 – Eflorescência na parte inferior e infiltração na junta de dilatação.

As juntas de dilatação apresentam-se ineficientes devido à falta de reparo, causando infiltração na parte inferior do viaduto, apresentando também eflorescências, conforme as Figuras 19 e 20. A vedação ineficiente da junta de encontro faz com que a água proveniente das chuvas escorra para o interior e umedeça a estrutura, podendo ocasionar a desagregação do concreto e iniciar um processo de corrosão das armaduras.

Neste caso é necessária a substituição de juntas deterioradas para evitar a infiltração de água e utilizar produtos específicos para a remoção das manchas esbranquiçadas. No mercado há removedores prontos, que dispensam a necessidade de preparar misturas com ácidos. Eles também são menos perigosos que as limpezas realizadas por meio de ácidos, pois não são corrosivos ou irritantes aos que os empregam.

Entretanto, dependendo do nível de degradação, pode ser necessário realizar uma nova camada de revestimento, seguindo os cuidados necessários na execução.

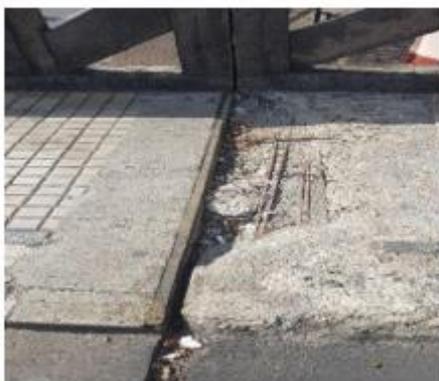
A Figura 21 apresenta a situação de deterioração do concreto na parte da junta de dilatação central do viaduto, danificando o pavimento asfáltico, o passeio e expondo a armadura metálica. Para esta patologia é necessário realizar a recuperação das juntas, do concreto e da armadura exposta, de modo a evitar infiltração e proteger o pavimento com a manutenção da camada do revestimento.

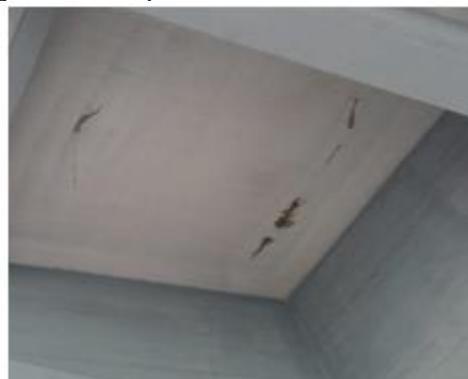
Na Figura 22 observa-se o deslocamento do concreto. Esses fatores ocorrem provavelmente devido a sobrecargas na estrutura, sejam elas pelo empuxo do solo ou devido a grandes cargas dos veículos que passam sobre a estrutura.

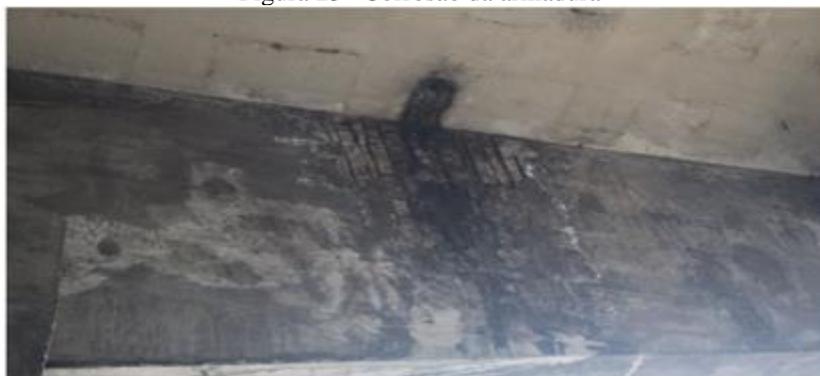
Figura 23– Corrosão da armadura

Nota-se na Figura 23, a corrosão da armadura que se encontra exposta, sendo observada, principalmente, em peças de concreto aparente.

Ambientes agressivos, porosidade elevada, alta capilaridade, deficiência no cobrimento, materiais de construção com problemas e fissuração acentuada são os fatores

preponderantes na influência da criação de um estado de corrosão da armadura (SARTORTI, 2008).

Para a manutenção corretiva de recuperação das áreas contaminadas por corrosão das armaduras é necessária a retirada de todo o concreto deteriorado até que se obtenha a exposição completa de uma superfície de concreto sã e íntegra. Deverá ser totalmente retirado também todo o produto de corrosão aderido às superfícies das barras das armaduras antes que sejam colocados os materiais de reparo. Viabilizam-se os procedimentos de eliminação da corrosão baseados em limpeza rigorosa, utilizando lixas e mesmo jatos de areia ou limalhas; e para melhor proteção é essencial uma pintura na superfície do metal e a aplicação de ponte de aderência, somente após isso, o preenchimento com argamassa de reparo e acabamento da superfície com devida cura.

É extremamente importante, também, a análise rigorosa de uma possível redução da seção transversal das armaduras atacadas. Se houver viabilidade, os ensaios comparativos entre armaduras saudáveis e as que estiverem mais atingidas devem ser feitos. Caso haja alteração, recomenda-se colocar novos estribos e/ou novas armaduras longitudinais.

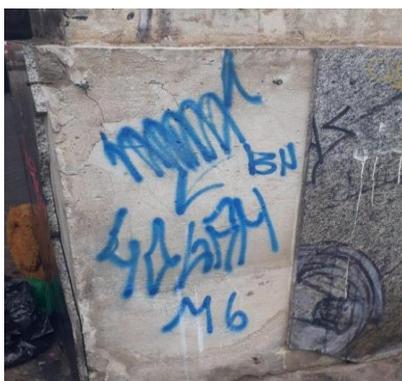
Figura 30 – Base dos pilares

Na Figura 30 percebe-se a ocorrência da deterioração da base do pilar do viaduto, que, provavelmente por vandalismo, teve o granito de acabamento retirado, expondo o concreto a ataques químicos e físicos. Ainda na Figura 30 é possível observar outro problema gerado pelo vandalismo, as pichações, que acabam poluindo e prejudicando o ambiente (RAUDENBUSH; SAMPSON, 1999; SKOGAN, 2015).

Para realizar a manutenção corretiva sugere-se fazer o apicoamento da argamassa que está se desprendendo da estrutura principal e em seguida fazer uma nova camada de

revestimento onde recomenda-se, inicialmente, aplicar adesivo cola para ferro concreto tipo Sikadur Epoxi, bi-componente, formulado para colagem de superfícies de concreto para que este tenha a finalidade de auxiliar a fixação de uma nova camada de argamassa e a recolocação do granito.

Em relação às pichações recomenda-se a contínua pintura dos locais afetados com tinta resistente e que permitam a remoção de futuras pichações.

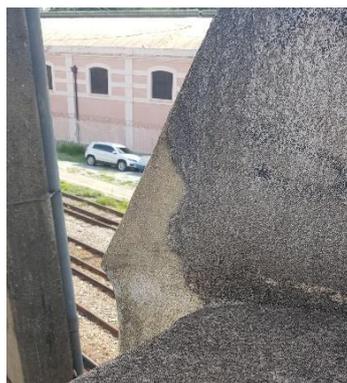
Figura 31 – Deslocamentos

Na Figura 31 é possível aferir que a argamassa de revestimento dos arcos do viaduto está em processo de deslocamento devido principalmente ao desgaste gerado pelas intempéries e a ação do tempo, sendo necessária a realização de manutenção corretiva. Recomenda-se fazer o apicoamento de toda a argamassa que está se despreendendo da estrutura e em seguida fazer uma nova camada de revestimento.

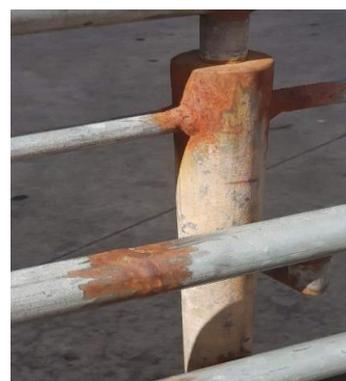
Figura 32 – Corrosão metálica

Na Figura 32 é possível observar que a ferrugem, processo corrosivo que consome lentamente os acabamentos metálicos, é encontrada por toda a região do viaduto. A corrosão metálica foi encontrada nos guarda-corpos das escadas e rampas, no poste de iluminação e até mesmo na armadura da estrutura de concreto armado expostas ao tempo. Para resolver os problemas com a ferrugem nos materiais de acabamento recomenda-se que as peças sejam lixadas, limpas e pintadas. Outra opção é a substituição dos metais ferrosos por metais não ferrosos, como o alumínio, pois por não possuírem moléculas de ferro em sua composição e não sofrem com o processo de ferrugem.

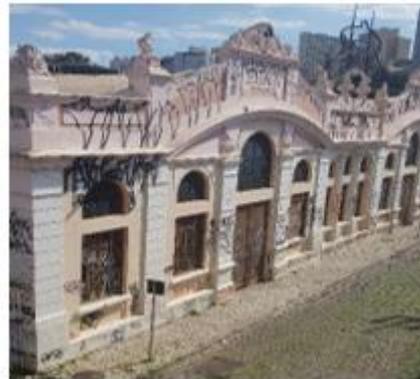
Figura 36 – Serraria Souza Pinto.

Erguida em 1912, sendo uma das primeiras construções da capital a utilizar estruturas de ferro, a Serraria Souza Pinto, talvez seja a única edificação que de alguma forma possa ter sido prejudicada pela construção do Viaduto Santa Tereza, pois a estrutura do Viaduto oculta toda sua fachada frontal, marco da arquitetura industrial mineira. Atualmente a fachada frontal da Serraria Souza Pinto encontra-se degradada e vandalizada (Figura 36).
