Estudo de Caso: Recuperação e reforço estrutural em edifício empresarial no meio urbano

Case Study: Recovery and structural reinforcement in business building in the urban environment

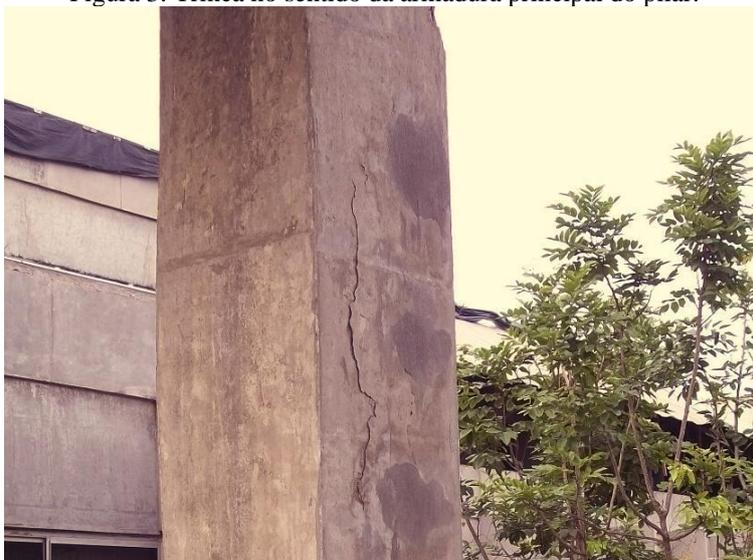
A edificação estudada apresentava em toda sua fachada visíveis pontos de corrosão de armadura, caracterizados por fissuras, trincas (Figura 3), exposição de ferragem e, eventualmente, deslocamentos (Figura 4). Tal fato causava risco de queda de materiais em usuários da edificação, além de fatalmente diminuir o desempenho de suas peças estruturais.

Figura 3: Trinca no sentido da armadura principal do pilar.

Para recuperação dos trechos da fachada onde havia corrosão de armaduras, foi especificada a técnica de reparo tradicional. Esta técnica segue a seguinte sequência:

- Todo o concreto desagregado é removido, descobrindo a armadura em todo seu perímetro;
- A ferragem é lixada, removendo-se assim toda a crosta de óxido de ferro formada ao seu redor;
- Aplicação de primer inibidor de corrosão em toda a área de aço recuperada (Figura 6);
- Reconstituição da seção de concreto com aplicação de graute (Figura 7).

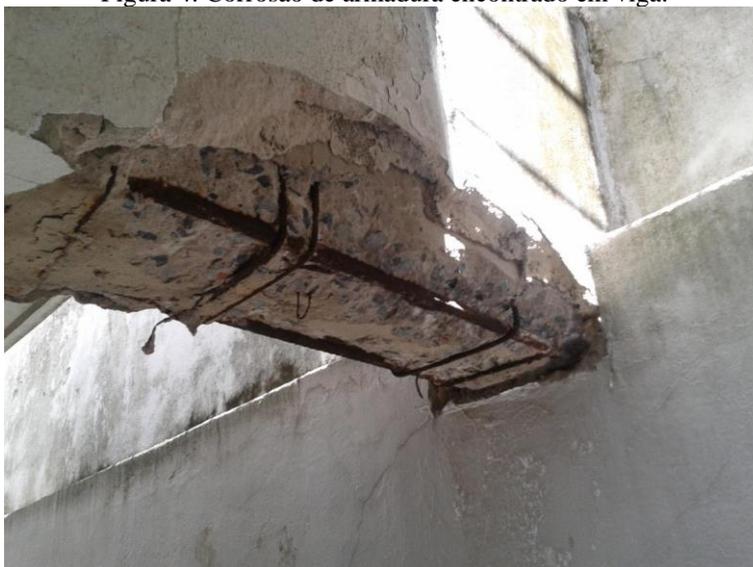
Figura 4: Corrosão de armadura encontrado em viga.

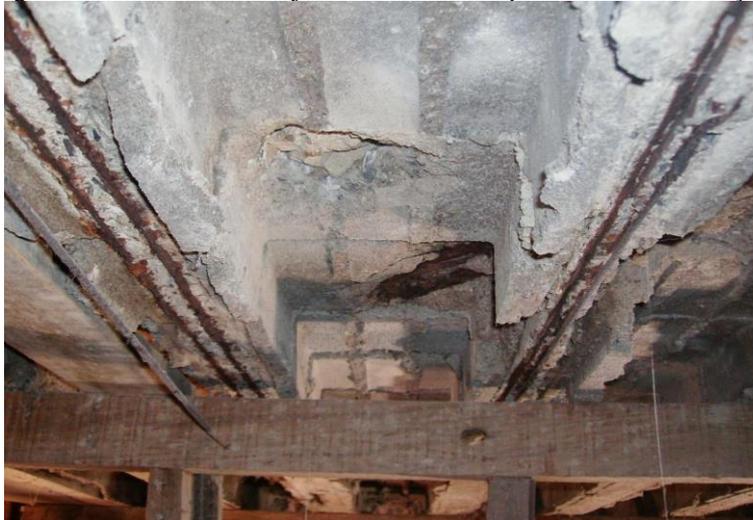
Foram averiguados também pontos de corrosão de grande significância nas armaduras das lajes do 1º pavimento do Bloco “C” (Figura 5), inclusive com redução na seção maior que 10%.

Figura 5: Escoramento de laje deteriorada do 1º pavimento da edificação.

Após a inspeção da edificação, constataram-se anomalias relacionadas à corrosão em diversos elementos estruturais. Dentre eles, destaca-se a laje do 1º pavimento do Bloco C, pois apresentava um grau avançado de deterioração, com deslocamento de concreto e perda de seção do aço. Esta anomalia foi classificada com o grau de risco crítico, pois houve comprometimento sensível da vida útil, custo elevado com reforço, perda de desempenho, e risco de provocar danos contra a saúde e segurança dos usuários.

As lajes treliçadas com lajotas em concreto do bloco C estavam com o processo de corrosão de armaduras bastante avançado (perda de mais de 10% da seção original do aço), fato este que inviabilizou a utilização da técnica de reparo tradicional. Sendo assim, conforme as Figuras 8 e 9, foi elaborado um projeto de reforço das lajes que previu a criação de novas vigotas, executadas em concreto projetado de fck igual a 30MPa e 10% de microsílca como aditivo, no local onde ficavam as lajotas em concreto.

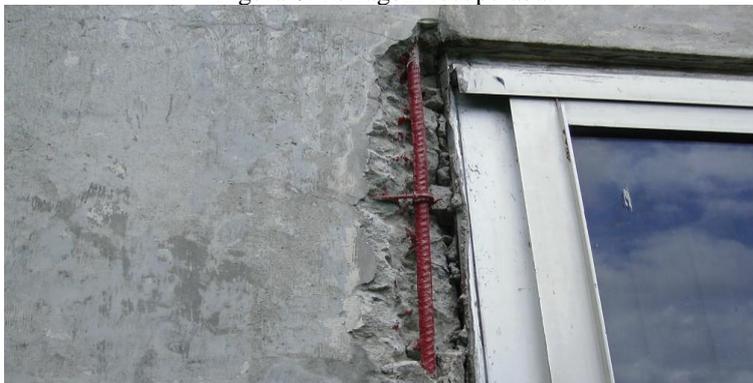
Figura 6: Ferragem recuperada.

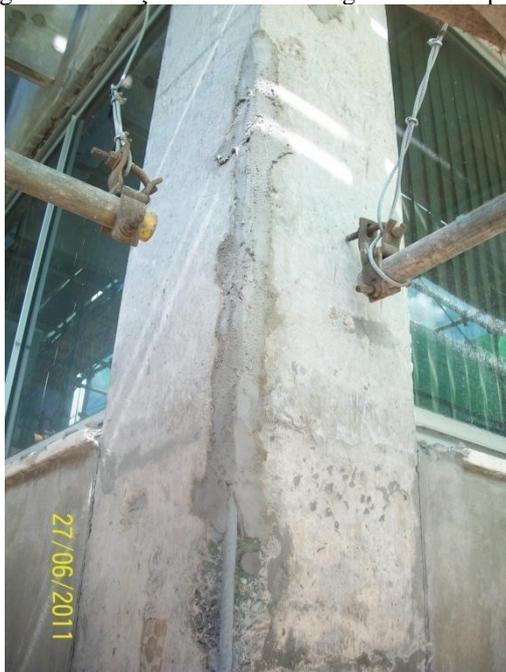
Figura 7: Proteção mecânica com graute tixotrópico.

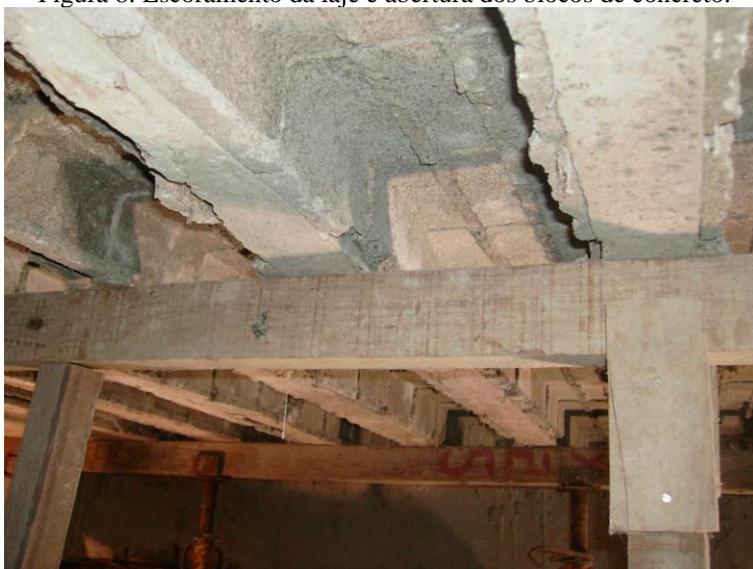
Figura 8: Escoramento da laje e abertura dos blocos de concreto.

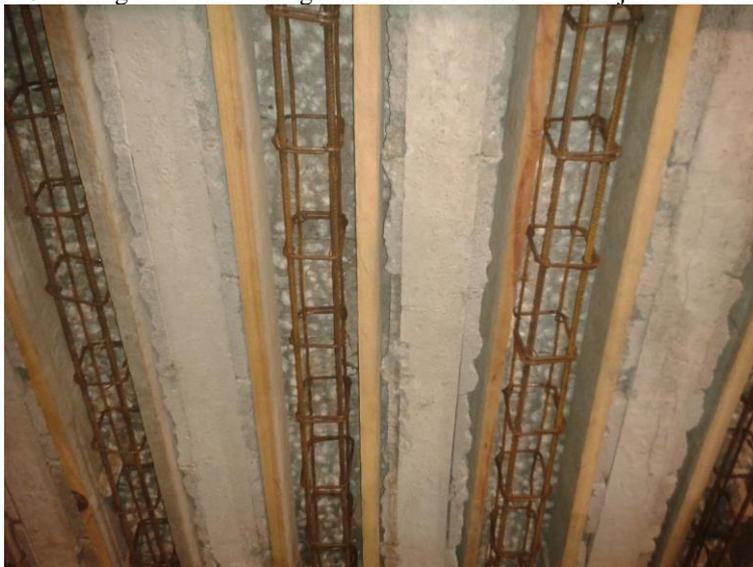
Figura 9: Ferragem das novas vigotas inseridas no local das lajotas em concreto.
