## **Patologias das construções em concreto armado: estudo de caso do edifício histórico da escola Politécnica de Pernambuco**

### **Reinforced concrete construction pathologies: case study on the historical building of the Polytechnic School of Pernambuco**

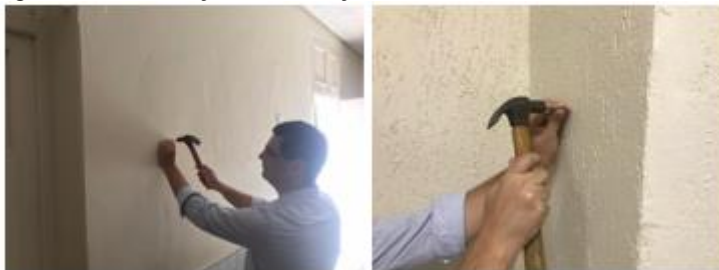
Figura 2: Identificação/confirmação de estruturas em concreto armado

identificação/confirmação de estruturas em concreto armado a cravação mecânica de pregos em aço, com martelo manual, sobre a superfície da peça em análise – as estruturas em concreto armado oferecem resistência à penetração (Figura 2).
