Projeto de Estabilização de Talude: um Estudo de Caso em Nova Friburgo – RJ

Slope Stabilization Project: a Case Study in Nova Friburgo – RJ

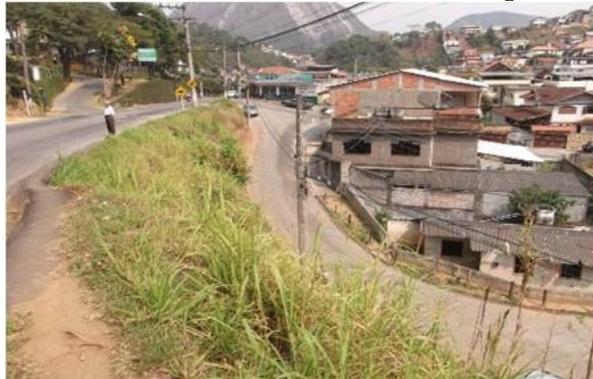
Figura 7. Vista da crista do talude - Estrada Friburgo – Amparo

Foi realizada uma visita técnica ao local paravistoria das condições de campo (Figura 7).

Foi possível notar que parte do talude se encontra com sua superfície exposta, além da inexistência de sistema de drenagem no local, devido a isto, está ocorrendo inúmeras fissuras no talude ocasionando perda na resistência.

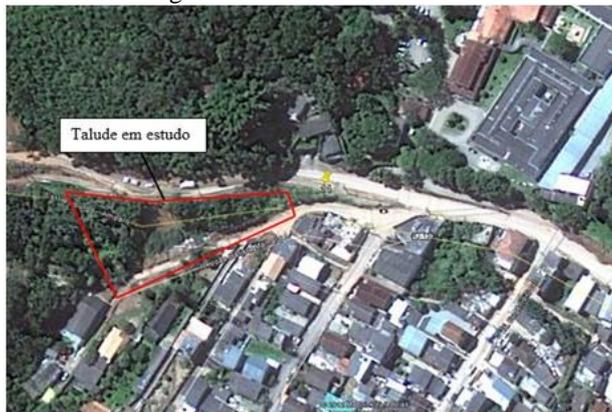
Figura 8. Vista aérea do talude

Este talude possui cerca de 100 metros de extensão com altura entre 4 e 13 metros e inclinação variável, de 1V:0,8H a 1V:1,2H (Figura 8).

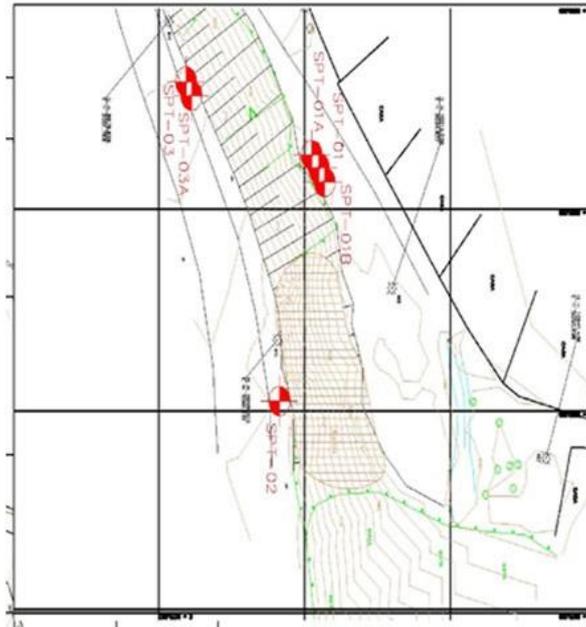
Figura 9. Localização dos ensaios de sondagem a percussão

A sondagem SP-01 foi realizada na base do talude e as perfurações SP-02 e SP-03 foram realizadas na crista do talude. O nível d'água foi detectado na SP-01, variando a 0,5m de profundidade (Figura 9).

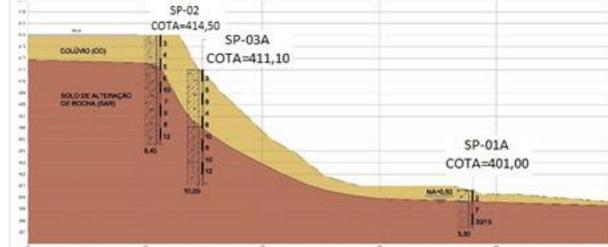
Figura 10. Perfil geológico-geotécnico da Seção A-A

A Figura 10 apresenta o perfil geológico-geotécnico obtido através das informações provenientes das sondagens SP-01A, SP-02 e SP-03A.

Identifica-se no perfil geológico da Figura 10a existência de duas camadas distintas, sendo que as erosões superficiais verificadas se limitam à camada de colúvio (em amarelo).

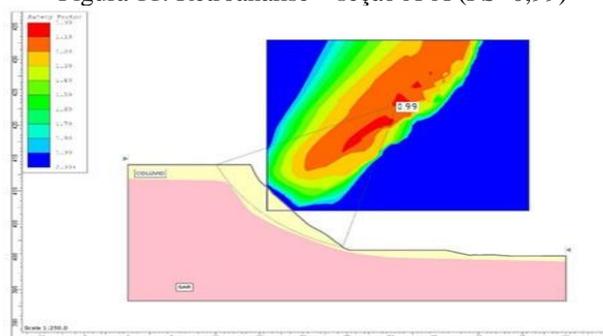
Figura 11: Retroanálise – seção A-A (FS=0,99)

As análises de estabilidade foram realizadas com o auxílio do software Slide 5.0 da RocScience, verificando-se o equilíbrio limite pelo método de Bishop simplificado, admitindo superfícies de ruptura circulares (Figura 11).

A retroanálise foi realizada considerando a ruptura local verificada na camada de Colúvio, na seção crítica do talude, resultando nos seguintes parâmetros:

$$\hat{\text{Ângulo de atrito}} (\varphi') = 27^\circ \text{Coesão} (c') = 9\text{kPa}$$

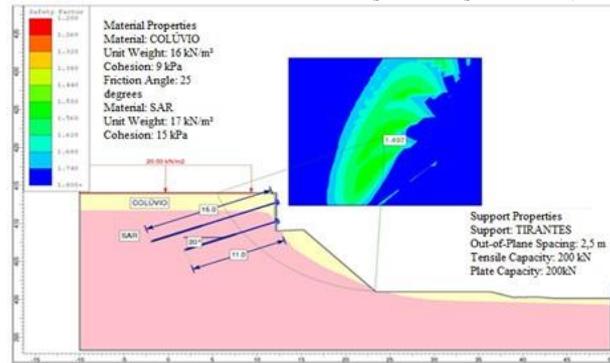
Figura 12: Análise de estabilidade da solução – Seção A- A (F.S. = 1,497)

A partir dos parâmetros estimados pode-se verificar a estabilidade da solução adotada empregando-se o Método de Bishop Simplificado, o qual é baseado na Teoria de Equilíbrio Limite e leva em consideração a ocorrência de uma superfície de ruptura circular. Para a análise utilizando-se o software Slide 5.0 da RocScience (Figura 12).

De acordo com a análise conduzida, a solução implantada apresenta fator de segurança mínimo sugerido pela Norma.
