O pó cerâmico como aditivo alternativo no restauro de argamassas históricas: o caso da Igreja de Nossa Senhora do Amparo de São Cristóvão SE/BR

Ceramic powder as an alternative additive in the restoration of historic mortars: the case of Nossa Senhora do Amparo Church In São Cristóvão SE/BR

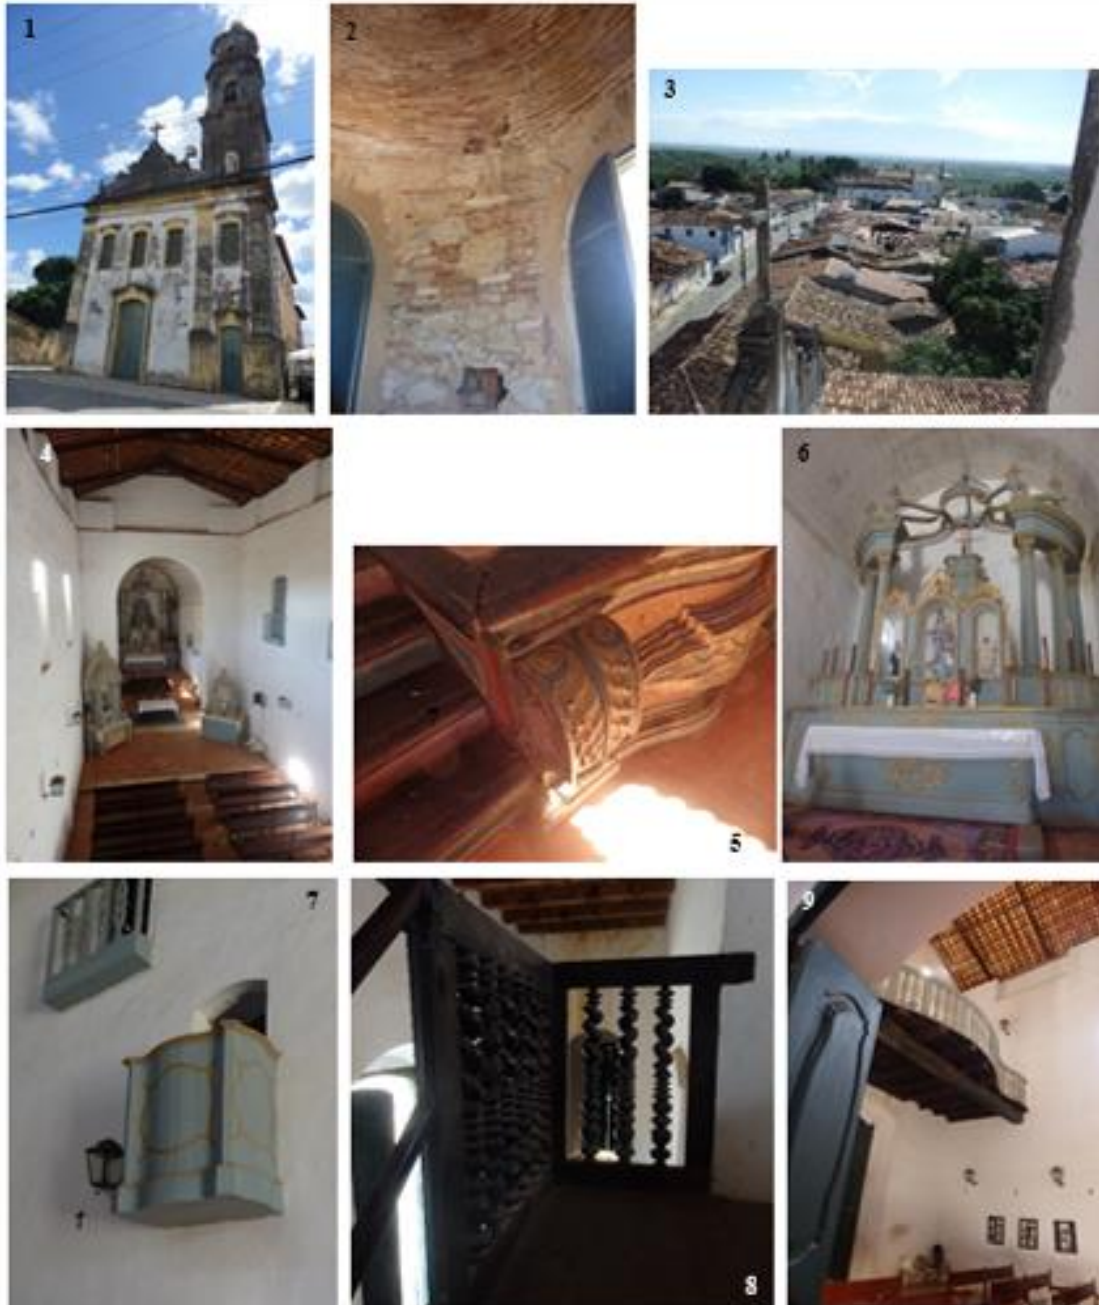
Figura 1: (1)- Fachada principal da Igreja de N. S^a do Amparo dos Homens Pardos; (2)- Alvenaria mista – Tijolos (cúpula) e pedras calcárias nas paredes com emboçamento a base de cal e argila vermelha; (3)- Cruz latina encimando o frontão, vista da janela da torre sineira; (4)- Capela-mor da Igreja vista do Coro; (5)- Ornatos do madeiramento de entrada do Altar-mor; (6)- Detalhe do Altar-mor; (7)- Vista externa do púlpito; (8)- Detalhe do gradil trabalhado em retorcimentos espiralados da parte interna do púlpito; (9)- Vista do coro (estrutura de madeira e balcão) da entrada do corredor lateral da nave principal.

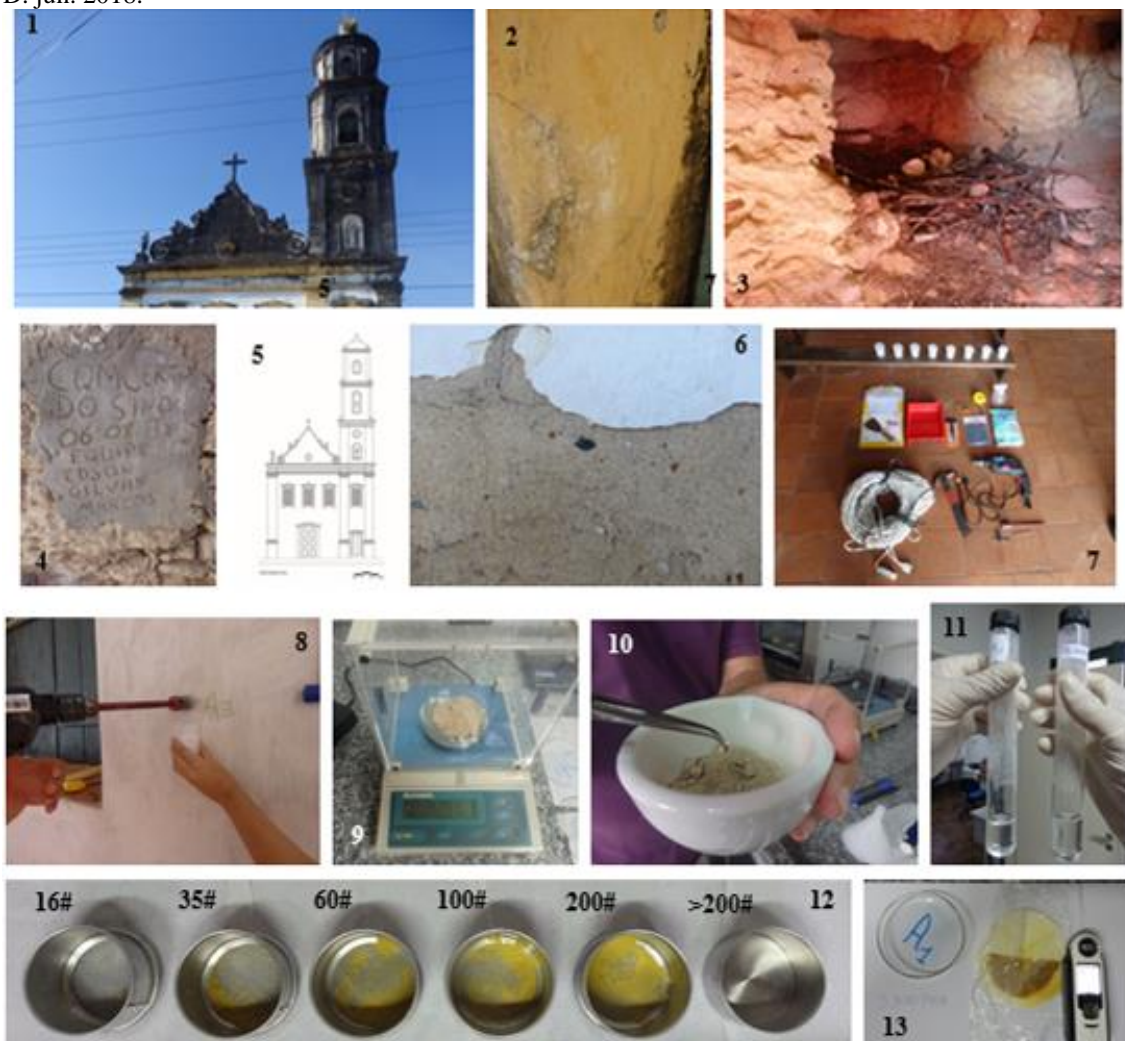
Figura 3: (1) - Frontão atacado por umidade e manchas negras e torre tendo a cúpula sendo atacada também por vegetação aérea; (2) - Ataque por sais na ombreira lateral esquerda da portada principal; (3) - Ninho de pássaro na parede interna da cúpula; (4) - Registro de conserto do sino; (5) - Desenhos da Igreja produzidos pelo grupo de pesquisa Projeto IC PVF-5238 – Fachada Sul; (6) – Parede da fachada norte, Argamassa rica em carvão e cal, pouca argila vermelha e muito arenoso (processo de descolamento); (7) - Equipamentos para recolha das amostras; (8) - Perfuração amostra A₃; (9) - Placas de petri; pesagem amostra A₂ úmida; (10) - Amostra destorroada e retirada de resíduos como fibras vegetais; (11) - Análise Sulfatos; (12) - Resíduos retidos da amostra C₁ nas peneiras 16; 35; 60; 100; 200 e >200; (13) - Aferição cor dos finos da amostra A₁; uso colorímetro digital NCS (Natural Color System) modelo RM 200. Acervo: SILVA, EDER D. jun. 2018.

A fachada sul da Igreja de N. S^a do Amparo apresenta degradações expressivas; na base da pilastra observam-se manchas negras (biofilme e/ou ataque por CO₂), neste mesmo local, no encontro entre o piso e a base da pilastra ocorre o ataque por vegetação; a grande mancha negra no centro da base da pilastra provavelmente se deve ao ataque por umidade descendente; acima do plinto, no corpo da pilastra (fuste), notam-se pontos vesiculares negros, talvez leprosidades devido ao ataque de sais (eflorescência salina). A

porção superior da fachada sul apresenta degradações por lixiviação (ação dos ventos e chuva), nota-se também no revestimento pequenas fissuras e ataques por sais, especificamente, na ombreira da portada principal e cimalha; ainda na fachada sul, muito atacada por umidades e manchas negras, a argamassa de revestimento do frontão requer ações de limpeza (Rodriguez, 2003, p. 38).
