Ensaio termográfico de edificação histórica: Igreja de Nossa Senhora da Conceição de Almofala

Thermographic test of historical heritage: Igreja de Nossa Senhora da Conceição de Almofala

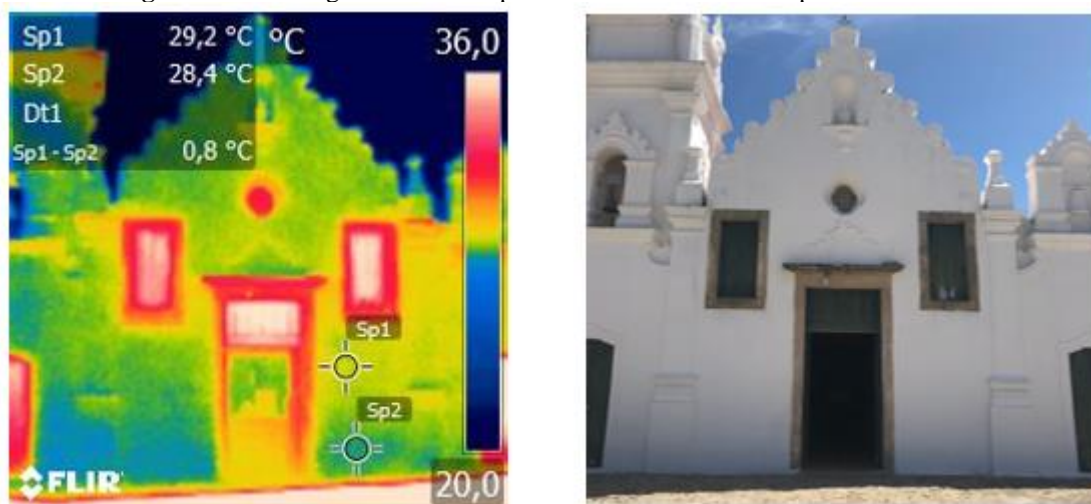
Em termograma obtido do centro da fachada em período matutino, observa-se na Figura 12 que o trecho Sp2 em destaque apresenta temperatura inferior, se comparado às regiões adjacentes. Esta característica normalmente é justificada pela presença de água no local, pois considerando que a água tem calor específico mais elevado do que materiais comuns de construção, isto faz com que demore mais a esquentar e resfriar.

Figura 12 – Termograma e foto da parte central da fachada em período matutino.

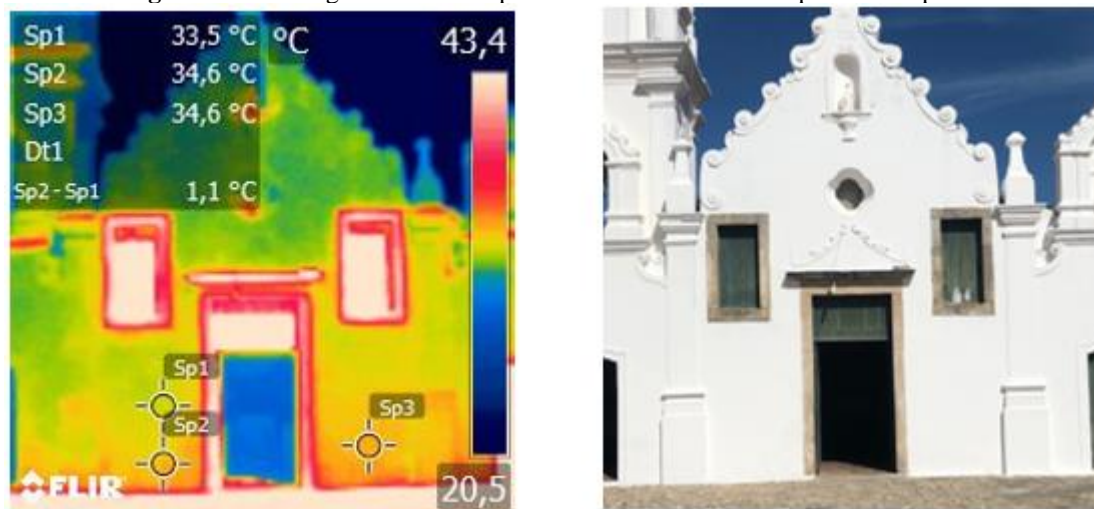
No entanto, a mesma região que anteriormente apresentava temperatura inferior, durante o período da tarde, apareceu no termograma com temperatura um pouco superior às das regiões adjacentes, conforme pode ser visto no destaque Sp3 da figura 13. Além disso é possível identificar uma outra zona com temperatura mais elevada, conforme destaque Sp2 da figura 13.

Este comportamento não é o esperado para regiões com presença de umidade, pois durante o dia, quando há presença de água, a evaporação causa uma redução da temperatura superficial nestas regiões.

Diante do exposto, as zonas inferiores mais quentes não descartam a presença da umidade, pois pode estar associada a outra patologia, como deterioração, presença de microorganismos ou pode haver material com emissividade diferente que foi aplicado nas manutenções anuais.

Figura 13– Termograma e foto da parte central da fachada em período vespertino.

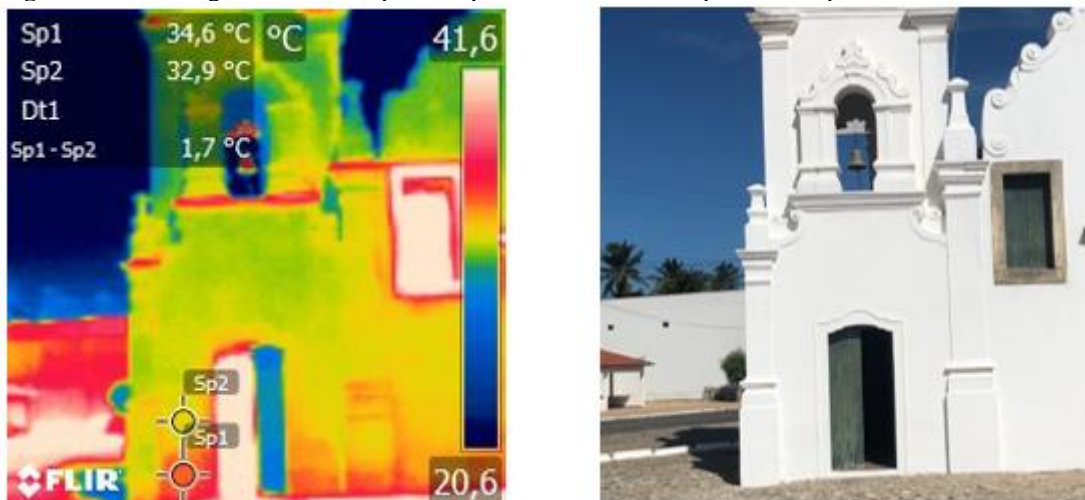
Ao focar a torre que fica na parte esquerda da fachada, avista-se fenômeno semelhante ao descrito anteriormente, em que a zona contida no destaque Sp1 da Figura 14 apresenta temperatura superior, em aproximadamente 1,7°C (Dt1), às das zonas adjacentes no período da tarde.

Figura 14 – Termograma e foto da parte esquerda da fachada em período vespertino.

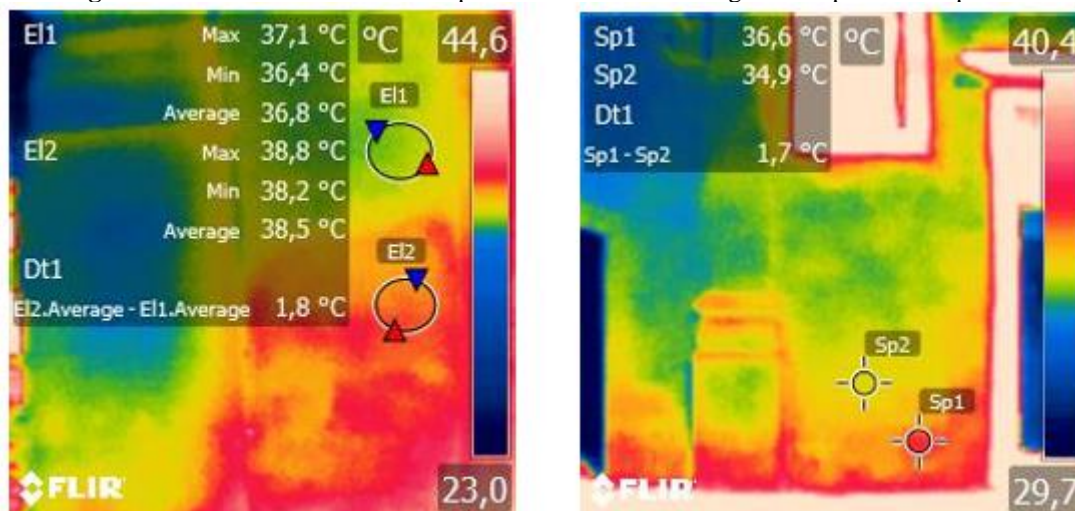
Registrando termograma com maior proximidade, é possível observar de forma mais clara a distribuição de temperatura no local e confirmar a existência da anomalia térmica na região. Apesar de haver variação na medição da temperatura absoluta a depender da distância em que o termograma foi registrado, a diferença de temperatura (Dt1) entre as regiões permanece em aproximadamente 1,7°C.

Figura 15 – Detalhe da zona de comportamento térmico divergente em período vespertino.

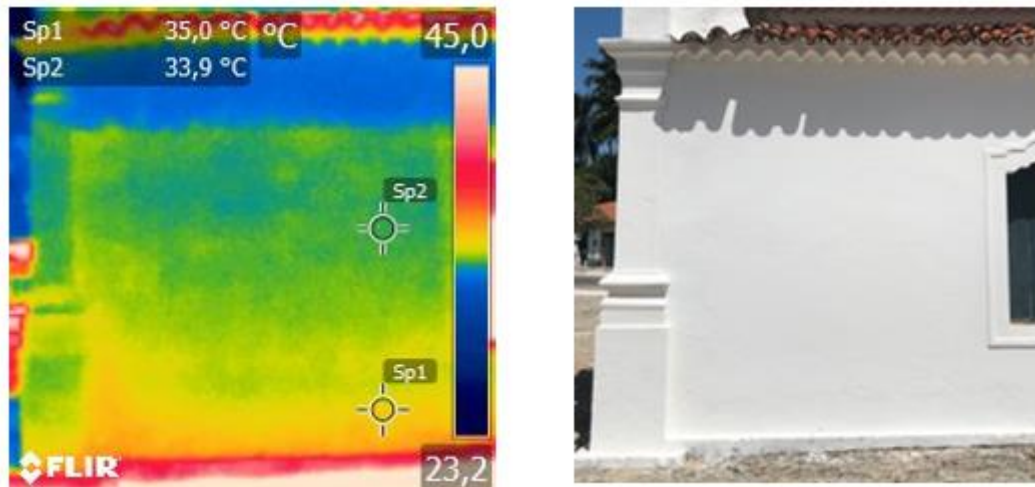
Em inspeção visual identificou-se que a parte inferior da parede lateral estava deteriorada por baixo da pintura podendo ser a responsável pela anomalia térmica que aparece em tom amarelado no termograma da Figura 16. Provavelmente a parede havia recebido recentemente a pintura que é feita anualmente, pois na Figura 17 registrada em outra data, pode-se evidenciar as manchas escuras características da biodeterioração. A

presença de agentes microbiológicos pode justificar a área com maior temperatura do termograma.

Figura 16 – Termograma e foto de parede externa lateral em período matutino.

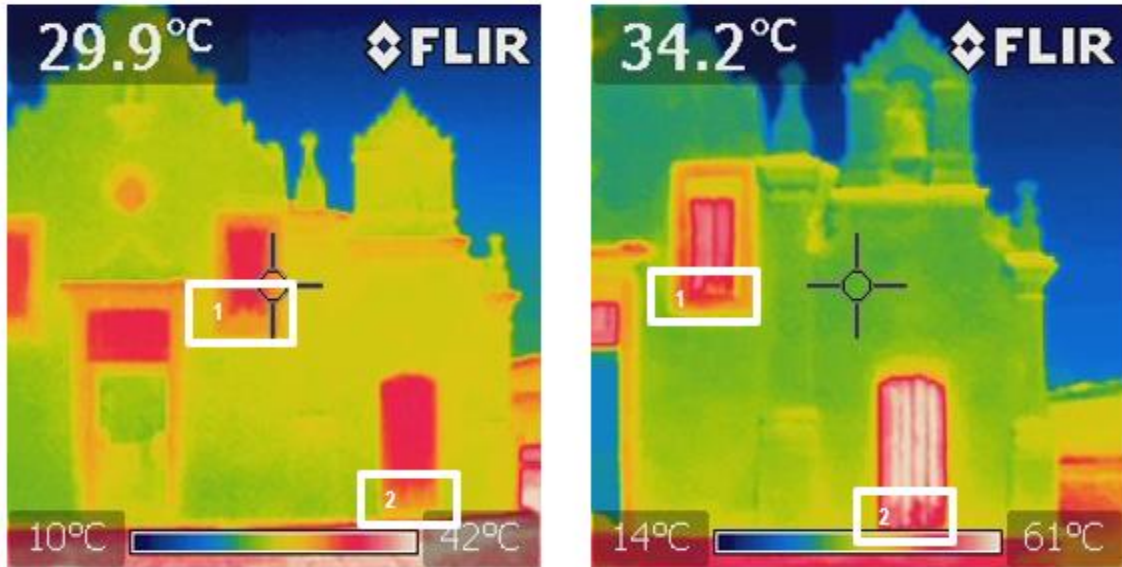
Na Figura 18, é possível perceber que os desgastes na pintura e madeira da porta e janela aparecem no termograma como zonas mais frias, e que mesmo no período da manhã em que não há incidência de luz solar na fachada, o desgaste surge com cor diferente no termograma. Pondera-se que, neste caso, a coloração distinta pode ser ocasionada pela diferença de emissividade entre a tinta e madeira.

Figura 18 – Termograma da parte direita da fachada em período matutino e vespertino, respectivamente.

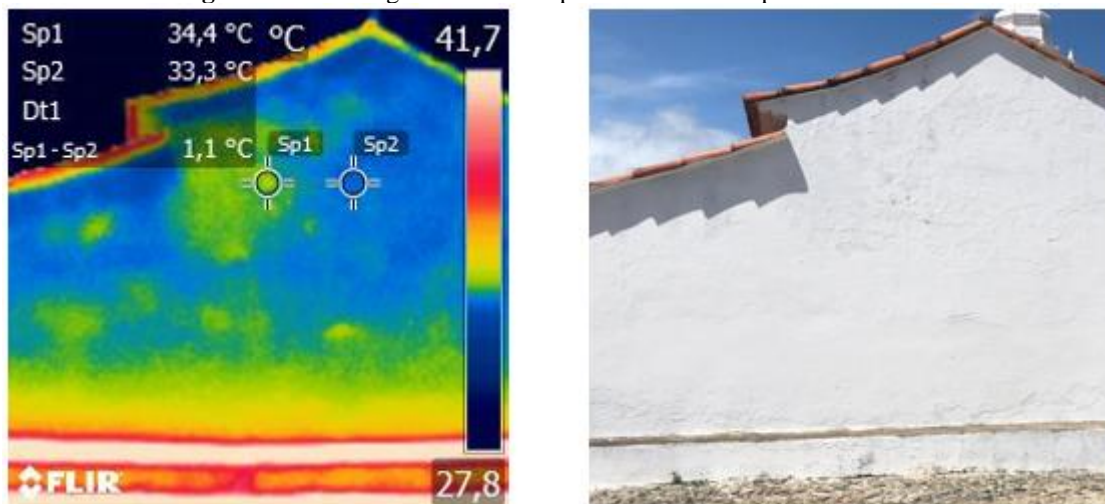
Na parede posterior da igreja, através de inspeção visual, percebe-se que há zonas com texturas diferentes como consta na Figura 19. Pela situação observada, infere-se que houve desgaste do revestimento, o que demandou manutenção, passando esta área a apresentar diferente comportamento térmico. A área em que houve intervenção aparece como uma zona mais quente. Importante ressaltar que a patologia que gerou o desgaste, como umidade ou descolamento, por exemplo, podem ainda estar presentes, podendo ser também responsáveis pelas manchas amareladas que aparecem no termograma.

Monteiro et al (2015), em seu estudo sobre a conservação da Igreja de Almofala, percebeu o exercício incorreto de técnicas corretivas, que não compatibilizam os materiais originais da construção, como a aplicação de massa corrida, de base cimentícia, em parte da parede sem reboco, sem preparo do local para recebimento do material. Estas técnicas também podem ser responsáveis pelas anomalias térmicas presentes no termograma.

Figura 19 – Termograma e foto de parede externa em período matutino.

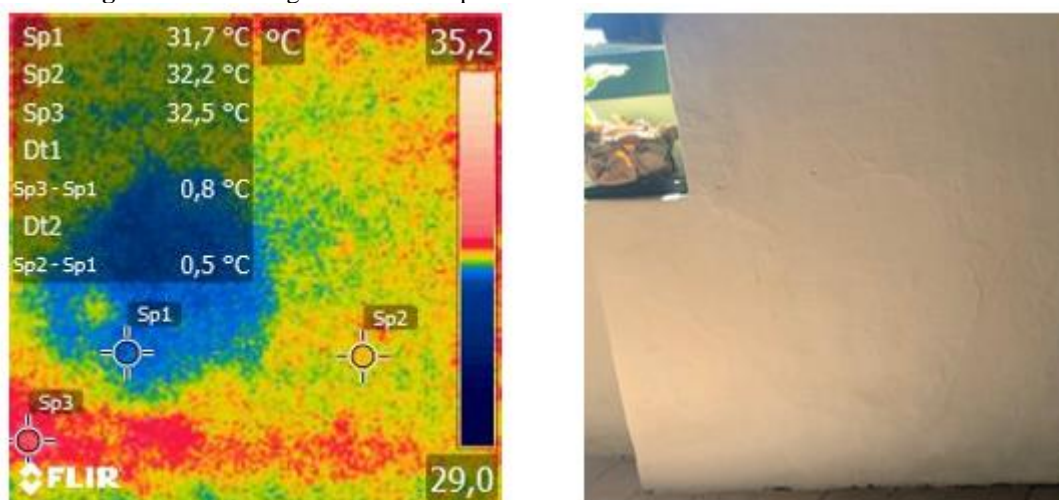
Analisando a foto da parede interna da igreja representada na Figura 20, não é possível identificar qualquer patologia a olho nu, no entanto, a utilização da câmera termográfica revelou a presença de uma zona mais quente. Ao perceber este defeito, como estava na parte inferior, conseguimos verificar que toda a área que apareceu em tons amarelados e avermelhados no termograma apresentava ar sob o revestimento, portanto a área azul era a que se encontrava saudável.

A área em que o revestimento possui qualidade apresentou temperatura média de 31,7°C (Sp1), enquanto o local com defeito apresentou temperatura superior em aproximadamente 0,5 °C a 0,8 °C (Dt1 e Dt2).

Figura 20 – Termograma e foto de parede interna com descolamento de revestimento.

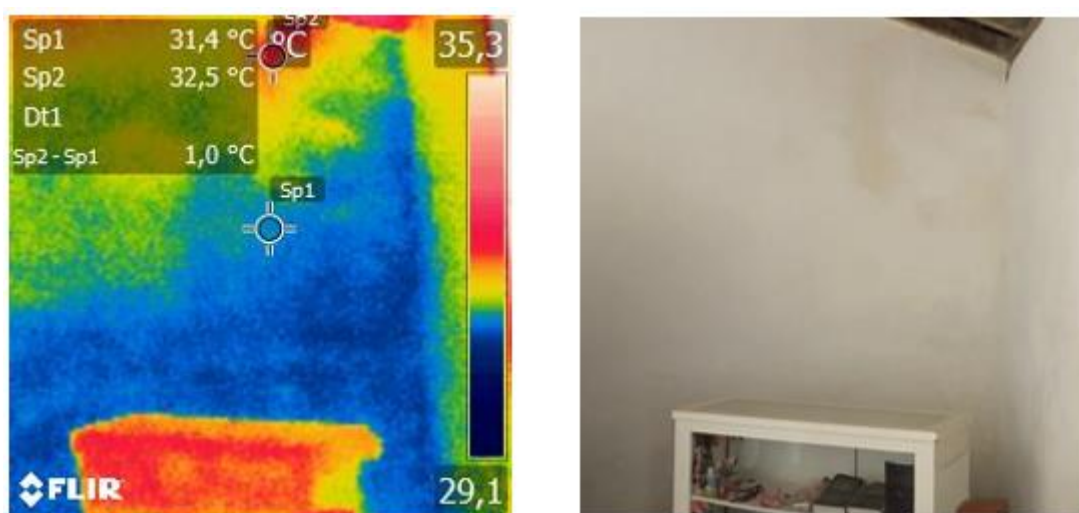
Em outra parede interna em que era possível avistar a olho nu uma mancha escurecida, ao registrar o termograma, esta zona apresentou temperatura mais elevada. Neste caso não foi possível tocar na área destacada para confirmar a presença de descolamento. Se analisarmos de forma análoga ao registro da Figura 20, em que a zona avermelhada de descolamento apareceu com temperatura de 32,5°C, portanto mais quente que as demais regiões, o descolamento na Figura 21 seria a área de tonalidade também avermelhada, que apresentou temperatura similar, de 32,5°C, estando aproximadamente 1°C mais quente que a região azulada, como medido em Dt1.

Figura 21 – Termograma e foto de parede interna com mancha.
