Estudo de Patologias em Estruturas de Contenção

Study of Pathologies in Containment Structures

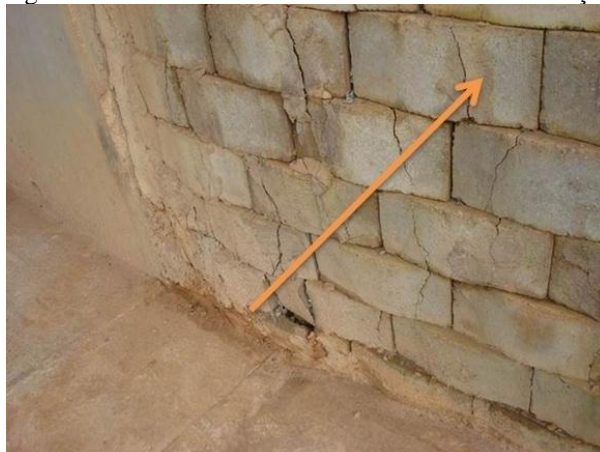
Outro problema recorrente nessas contenções é a ruptura por deslizamento no contato muro-fundação (Figura 1), para que isso não aconteça, é necessário que o muro seja projetado com uma base podendo variar de 0,5 a 1,0 metros de largura além de estar apoiado a uma cota menor que a do talude. Para melhoria na situação de casos que já estejam sofrendo com o problema, um reforço e reparação do terreno de fundação é uma opção que se mostra eficiente e viável (LUIZ, 2014; SÁ, 2006; FLORES; BRITO, 2005).

Figura 1: Trincas Devido à Instabilidade Muro-Fundação

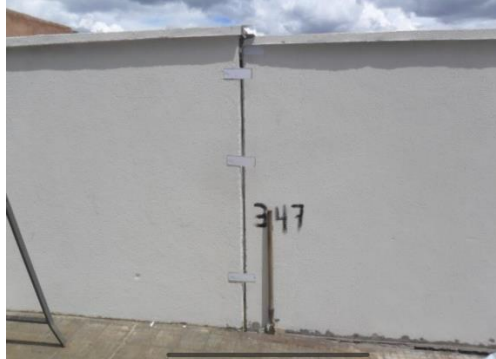
No mesmo ano, devido a fortes chuvas, foi constatada uma movimentação dos muros que compunham a estrutura, mais uma vez o engenheiro calculista precisou avaliar a segurança e eficiência da contenção, e concluiu que não havia perigo pois, segundo ele, as movimentações eram causadas pela acomodação natural do solo do terreno, e por isso nenhuma intervenção se fazia necessária, o que culminou não apenas em sérias patologias no próprio muro como a inclinação de 3 cm, deslocamento horizontal que ultrapassou 5

cm e recalque de 2 cm (Figura 3) que levou ao aparecimento de trincas, mas também pôs em risco construções vizinhas.

Figura 3: Deslocamento e trincas na contenção

Em posse dos dados, é possível identificar que o principal motivo pelo aparecimento das patologias é que o solo não era capaz de suportar o peso da estrutura devido a sua baixa resistência superficial, isso porque quando o novo projeto com um muro mais alto foi idealizado, não se atentaram ao fato de que o solo possivelmente não seria capaz de suporta-lo, e só depois do aparecimento das patologias é que foi decidido que um novo ensaio seria realizado. Para que isso não ocorresse, parte do material deveria ter sido retirado ou então uma fundação mais profunda, que fosse capaz de alcançar um solo resistente deveria ter sido feita, porém, a sondagem inicial não havia sido feita próximo a localização do muro, impedindo a interpretação de que ali havia um solo pouco resistente. Além disso, foi realizada uma verificação dos cálculos (Quadro 1) feitos para o dimensionamento do muro, considerando valor para carga acidental de 20 KN/m² como previsto na NBR 11682:2009, foi constatado que a contenção possui força resistente a

deslizamento menor que a necessária e também uma tensão admissível para capacidade de carga da fundação menor do que a atuante na estrutura. Ou seja, o dimensionamento do muro não atingia os requisitos mínimos de segurança exigidos para que sua construção fosse concluída. Além do já citado, o engenheiro calculista responsável cometeu um grande erro ao negar algum tipo de reparo mediante a movimentação do maciço ocorrido ainda durante a sua construção.

Diante dos resultados da pesquisa, foram propostas sugestões de refinamento do reforço da estrutura da contenção, e três possíveis soluções foram propostas. As primeiras duas propostas apresentadas foram descartadas, então o projeto escolhido consistia apenas no uso de microestacas, o que bastava para reforçar a fundação, além disso, sua operação simples e fácil deu ao projeto de reparo uma grande vantagem de custo, portanto foi selecionado para realizar os trabalhos de reforço.

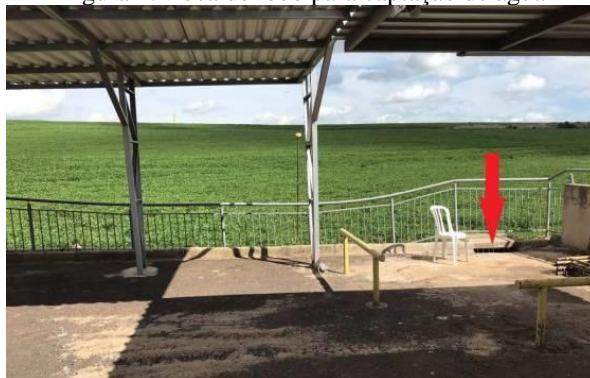
De acordo com a nota oficial publicada pela construtora responsável pela execução da obra, inicialmente em projeto não havia cobertura na área de estacionamento. Visto isso a drenagem do volume de água captado pelo piso seria realizada através de drenos do tipo boca de lobo (Figura 33), instalados juntos ao meio fio próximo a área do ocorrido. Após captado, pelos drenos, o volume de água deveria ser conduzido para uma rede subterrânea, que teria como destino final a rede pública de captação.

Figura 4: Boca de lobo para captação de água

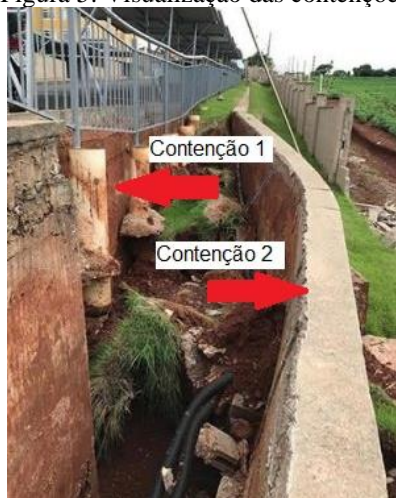
Figura 5: Visualização das contenções

O muro de contenção que segura o maciço de solo e o pavimento do estacionamento, manteve-se de pé, não sofrendo avarias, porém é possível observar erros de execução advindos do lançamento do concreto, erros esses que ocorrem quando não se faz o correto adensamento do concreto, ou não se utiliza o concreto auto adensável. Os erros durante o lançamento do concreto podem ocasionar regiões frágeis, como áreas onde há a segregação do material ou, como no caso, vazios.

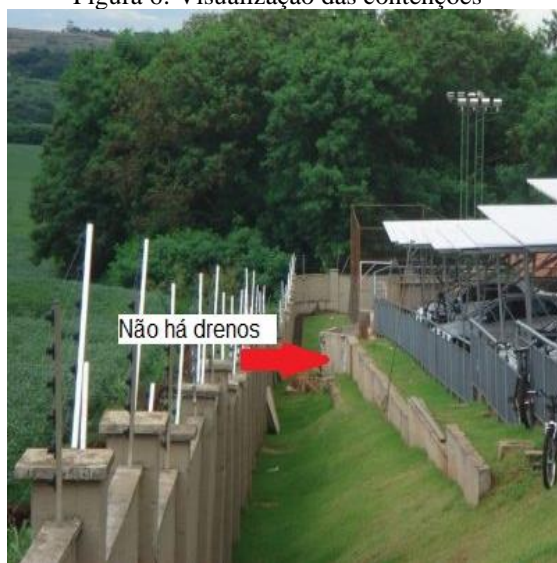
Analisando a Figura 6, pode ser observado a falta de drenos na contenção 2.

Figura 6: Visualização das contenções

A falta de drenagem presente ao longo da contenção denominada 'contenção 2', é explicada pelo fato de a área ser permeável, como uma área de contribuição de água pluvial baixa, visto que o estacionamento possui drenagem canalizada.

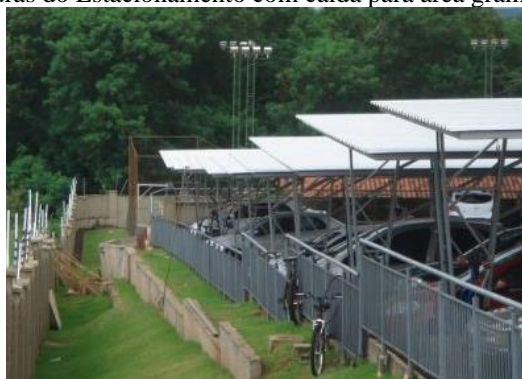
Ao visualizar e analisar criteriosamente a figura 7, pode ser observado que as coberturas não possuem calhas para coleta de águas das chuvas, ficando por conta das drenagens do piso do estacionamento conduzir a água dos telhados do meio para a rede pública. Mas foram construídos telhados com caída de água direcionada para fora dos limites de abrangência do sistema de drenagem do estacionamento.

Figura 7: Coberturas do Estacionamento com caída para área gramada, com drenagem natural

O volume de água descarregado pelos telhados foi superior ao que o solo era capaz de drenar, isso causou uma sobrecarga na estrutura, sobrecarga essa que provavelmente não foi considerada no dimensionamento da contenção. Com o aumento de carga houve um empurro do solo a jusante da ‘contenção 2’, fazendo com que o muro viesse a cair.
