## **Manifestações patológicas causadas pela falha de impermeabilização em uma laje de concreto armado: Estudo de caso**

### **Pathological manifestations caused by the failure of waterproofing a reinforced concrete slab: Case study**

O local do estudo é um estacionamento situado no Bairro Adrianópolis na Zona Centro-Sul de Manaus, construído entre 2007 e 2009.

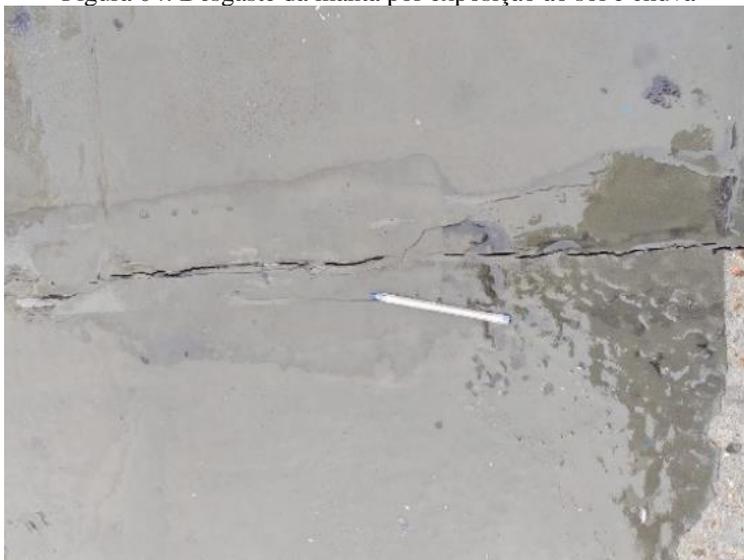
Figura 04: Desgaste da manta por exposição ao sol e chuva

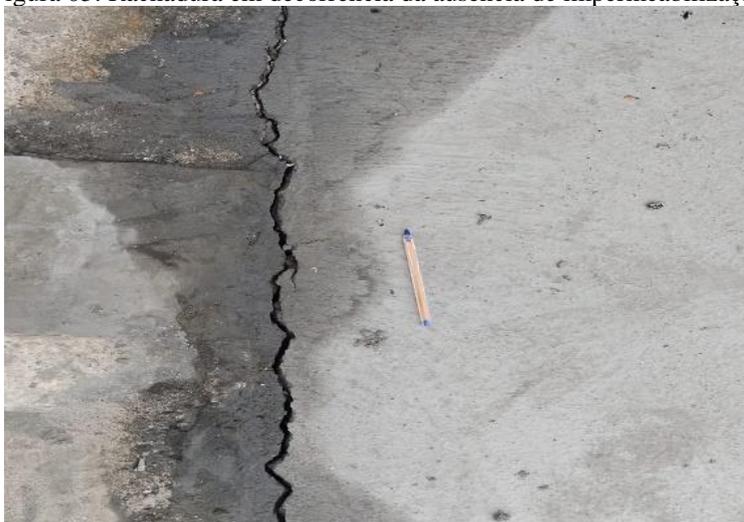
Figura 05: Rachadura em decorrência da ausência de impermeabilização

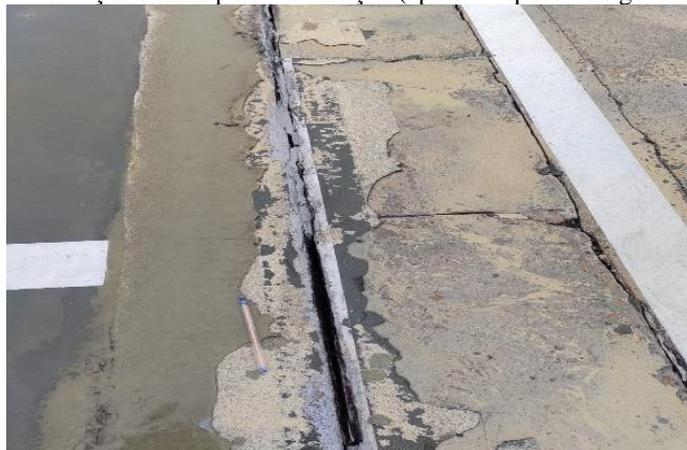
Fig. 06: Junta dilatação sem impermeabilização (apresenta possíveis goteiras no andar)
