Análise das patologias nos tipos de pavimentos existentes no município de muriaé – mg

Analysis of pathologies in the types of flooring existing in the municipality muriaé-mg

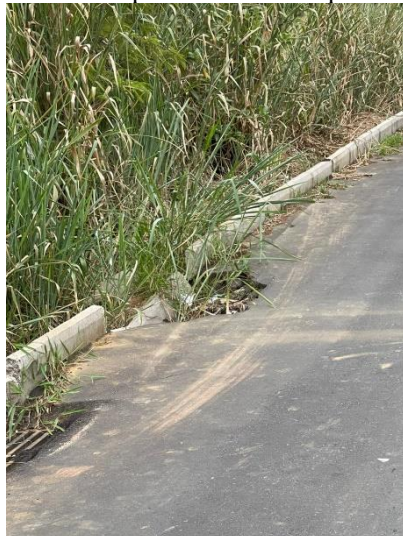
As painelas ou buracos, encontrados em poucos trechos porém em ambos os sentidos. Essa rodovia não tem um grande tráfego de veículos de cargas pesadas, a causa provável é a falta de drenagem superficial (canaletas) para guiar a água da chuva para a boca de lobo.

Figura 4: Buraco tipo cratera. Município de Muriaé.

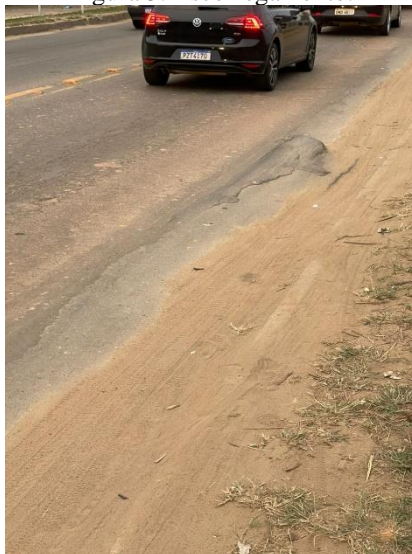
Na rodovia BR-101, sentido Leopoldina-MG, logo nos primeiros metros de pavimentação já foi possível identificação de escorregamento. Conforme Figura, a causa provável é fluência plástica do revestimento na ocorrência de altas temperaturas, visto que a região de Muriaé-MG apresenta essa característica. O tráfego de veículos pesados também é fator crucial para o aparecimento desse problema.

Figura 5: Escorregamento.

O reparo nesse tipo de problema é o recapeamento da área afetada, sendo feita a remoção de todo material danificado, reparada a base e sub-leito e após o recapeamento com camada asfáltica.

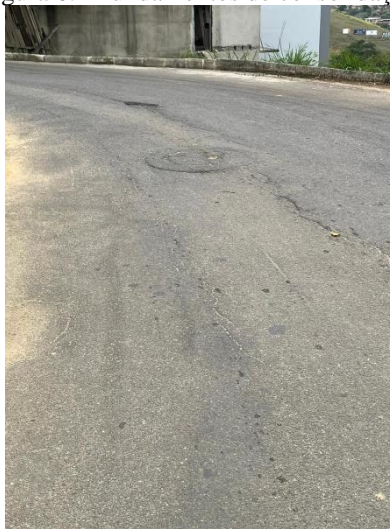
Em alguns trechos do pavimento do município de Muriaé-MG foram observados afundamentos de consolidação, como observado na Figura, decorrentes de deformações permanentes. Sua causa provável é enfraquecimento de uma ou mais camadas devido à infiltração de água, visto que apresentam diversas patologias de dão plenas condições para isso. Outra causa é a realização de drenagem e rede esgoto após a pavimentação. A recomposição deve ser feita com qualidade equivalente a primeira realização.

Figura 6: Afundamentos de consolidação.

Aos afundamentos sugere-se a utilização de duas técnicas de recapeamento e fresagem.

“Recapeamento estrutural é a construção de uma ou mais camadas asfálticas sobre o pavimento existente, incluindo, geralmente, uma camada para corrigir o nivelamento do pavimento antigo, seguida de uma camada com espessura uniforme” (YOSHIZANE, 2005, p.9).

Fresagem é a operação de corte, com uso de máquinas especiais, do revestimento asfáltico existente em um trecho de via, ou de outra camada do pavimento, para restauração da qualidade ao rolamento da superfície, ou como melhoramento da capacidade de suporte. (BERNUCCI, 2008, p.188).

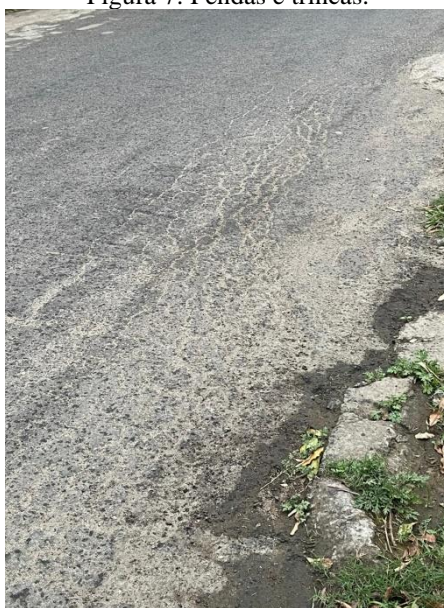
Registrado com grande frequência em ambos os sentidos da rodovia conforme imagem, principalmente no trilho de rodas dos veículos, as trincas tipo couro de jacaré tem como causa provável colapso do revestimento asfáltico devido à repetição das ações do tráfego, sendo que já apontado como causa de outras patologias o intenso tráfego de veículos pesados.

Figura 7: Fendas e trincas.

Para fendas e trincas, pontua-se que em suas formas de recuperação e reparos podem- se utilizar as técnicas de capa selante, tratamento superficial, lama asfáltica e micro revestimento asfáltico.

Capa selante é a atividade que consiste na aplicação apenas de ligante asfáltico ou de ligante com agregado, continuamente sobre a superfície do pavimento, com a finalidade de rejuvenescer o revestimento asfáltico, restabelecer o coeficiente de atrito pneu-pavimento, selar trincas com pequena abertura, impedir a entrada de água na estrutura do pavimento e retardar o desgaste causado por intemperismo. (YOSHIZANE, 2005, p.8).

O tratamento superficial consiste em aplicação de ligantes asfálticos e agregados sem mistura prévia, na pista, com posterior compactação que promove o recobrimento parcial e a adesão entre agregados e ligantes. O tratamento conforme a seguinte sequência: ligante é colocado primeiro e agregado depois. (BERNUCCI, 2008, p.191).

Microrrevestimento asfáltico é uma técnica que pode ser considerada uma evolução, pois usa o mesmo princípio e concepção porém utiliza emulsões modificadas com polímero para aumento a sua vida útil, uma mistura a frio processada em usina móvel especial, de agregados minerais, fíler, água e emulsão com polímero, e eventualmente adição de fibras. (BERNUCCI, 2008, p.186).
