## Ocorrência de lixiviação no concreto das galerias da UHE de Tucuruí - Pará

### Occurrence of leaching in the concrete of the galleries of the Tucuruí HPP – Pará

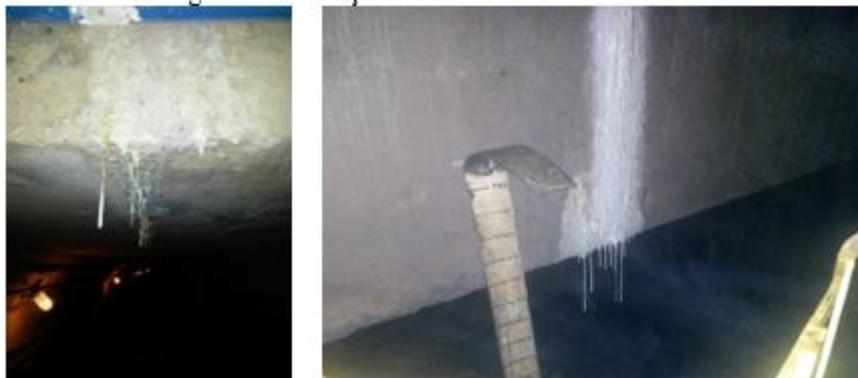
Como houve o barramento do rio Tocantins, formou-se um lago a montante da hidrelétrica, chegando a uma cota de 74 m, ocasionando uma grande pressão hidrostática

sobre o mesmo, o que gerou o processo de lixiviação em certos pontos da estrutura, provocando a formação de estalactites e estalagmites, como pode-se observar em imagens adquiridas em vistorias durante avaliação visual, conforme figura 3.

Figura 3 - Formação de estalactite – UHE-Tucuruí

Com isso, as gotas que vão caindo no piso também possuem um pouco de carbonato dissolvido. Com isso, logo são formadas também as estalagmites no chão das cavernas. A figura 3 evidencia a formação de estalactite e a figura 4 a formação de estalagmite na UHE-Tucuruí.

Com este estudo foi possível analisar e verificar possíveis formas de tratamento para se evitar possíveis danos às estruturas devido ao surgimento destas manistações patológicas (estalactites e estalagmites), tais como:

- a) Corrigir eventuais entradas de água;
- b) Remoção dos sais existentes na superfície, por recurso a uma escova;
- c) Se necessário, proceder à aplicação de uma pintura impermeabilizante;
- d) Garantir arejamento/ventilação dos espaços interiores afetados.

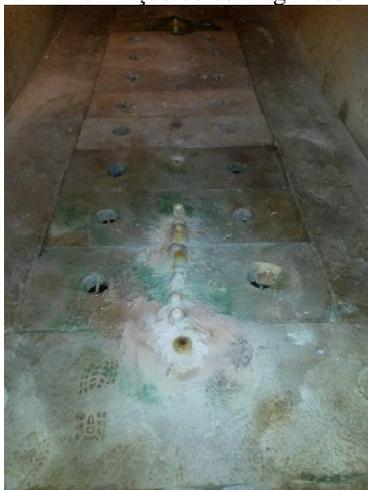
Figura 4 - Formação de estalagmites – UHE-Tucuruí

Logo, não diferente de outras estruturas sob pressão hidrostática, a UHE-Tucuruí apresenta o surgimento de estalactites e estalagmites, e por meio de vistorias periódicas e análises sobre as respectivas manifestações pode-se aferir que as mesmas não apresentam ameaça sobre a segurança estrutural e podendo-se ainda aferir que pelo fenômeno da comatação, por si só muitas delas passam a apresentar o fechamento da via de lixiviação.
