Análise das manifestações patológicas da ponte Engenheiro Lopes Braga, estudo de caso

Analysis of the pathological manifestations of the Engineer Lopes Braga bridge, case Study

Este artigo apresentará um estudo de caso da Ponte Engenheiro Lopes Braga, contruída na década de 1952 na cidade de Manaus, Amazonas. Esta ponte apresentava

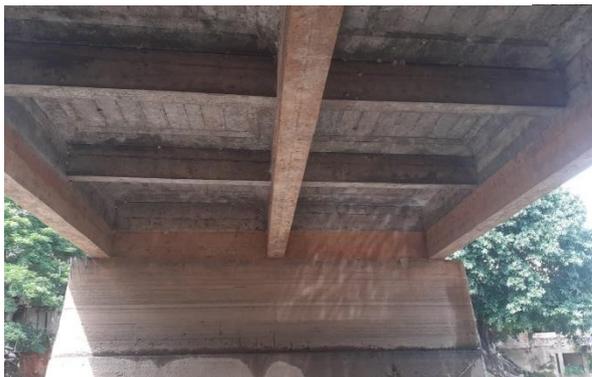
Figura 5: Vista inferior do tabuleiro da Ponte

Na figura 5 observa-se uma patologia, que consiste na exposição e corrosão das armaduras da viga principal da Ponte, em decorrência do cobrimento inadequado, o qual não promoveu a proteção das armaduras. Na figura 6, pode-se observar uma patologia, que consiste em um desgaste superficial no pilar da ponte, ou seja, uma perda de massa ocasionada pelo processo de abrasão, devido ao atrito de galhos de árvores e outros materiais que acompanham o curso do rio.

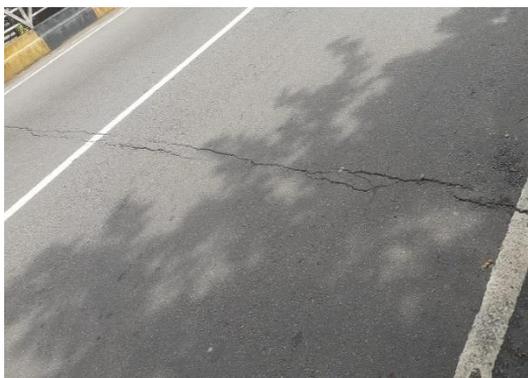
Figura 7: Fissura na extensão de rolamento da ponte

As figuras 7 e 8 pode-se verificar que a pista de rolamento mostra seu desgaste e ineficácia na estrutura onde apresenta muitas fissuras com aberturas ao longo de toda sua extensão, provenientes da falta de manutenção

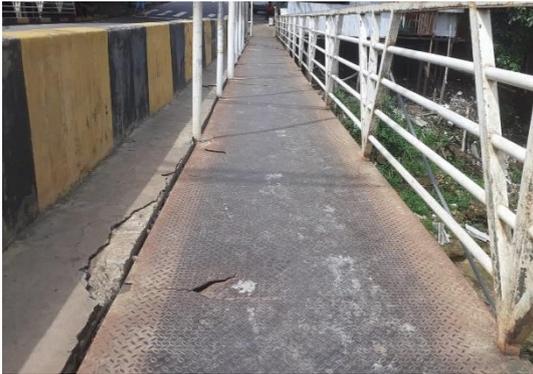
Figura 9: Buracos e ferrugem na pista de pedestre

Na ponte, os dispositivos de segurança e a pista de pedestre encontram-se em péssimo estado de conservação, sendo visível a exposição de buracos, ferrugem na estrutura dos guarda-corpos como mostra na figura 9. Nos guarda-rodas o que pode observar são problemas de corrosão, conforme na figura 10. É sabido que os pedestres são os mais vulneráveis à ação dos veículos nas travessias das interseções. As travessias devem ser perpendiculares as vias, de modo a diminuir a exposição dos pedestres aos veículos.

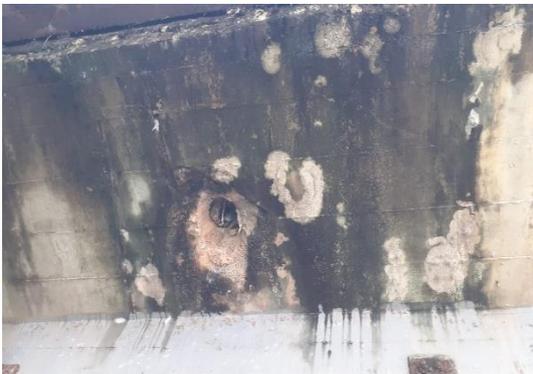
Figura 11: Sistema de drenagem

Na figura 11 foi detectado um mau funcionamento do órgão de drenagem acarretando umidade ao redor e conseqüentemente a desagregação do concreto e facilitando a corrosão. Observa-se na figura 12 uma degradação na estrutura ocasionado pela oxidação.
