## **Tratamento e recuperação de fissuras em fachadas: estudo de caso em edifício comercial**

### **Treatment and recovery of cracks in façades: Case study in a commercial building**

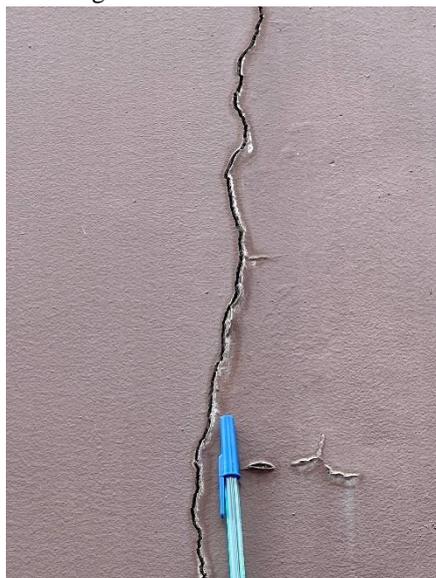
Figura 1 – Fissuras Verticais

Podem aparecer na espessura de argamassa vertical entre os blocos ou se desenvolver na vertical, atravessando argamassa e blocos. Suas possíveis causas são: argamassa com resistência insuficiente ou bloco e argamassa com resistência insuficiente. Se a fissura é devido ao próprio peso da alvenaria, a mesma deverá ser refeita. Caso a fissura tenha aparecido e não evoluído, ou seja, cessou, é possível executar um reparo na alvenaria. Para isso, a tarefa é remover os revestimentos até acessar a camada da alvenaria, preparar sua superfície com chapisco e inserir a argamassa de regularização com tela inserida, devidamente ancorada. Em seguida, basta proceder para o acabamento;

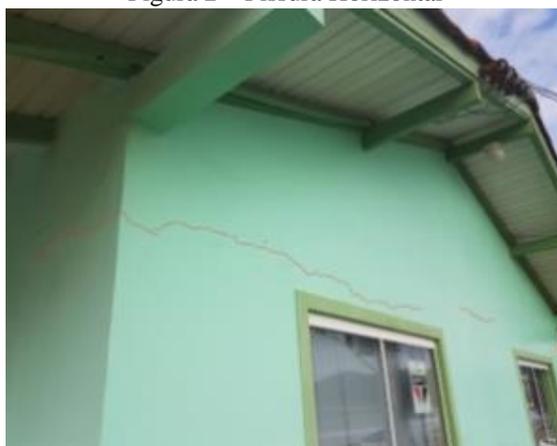
Figura 2 – Fissura Horizontal

O surgimento de fissuras horizontais frequentemente se dá no topo ou na base das paredes. Fissuras horizontais próximas do teto podem ocorrer devido ao adensamento da argamassa de assentamento bem como pela falta de amarração da parede com a viga superior. Em contrapartida, fissuras horizontais próximas do piso podem ser causadas pelo recalque do baldrame, que é o seu afundamento. Outra causa comum é a infiltração de água do solo, por conta da falha ou falta de impermeabilização do baldrame.

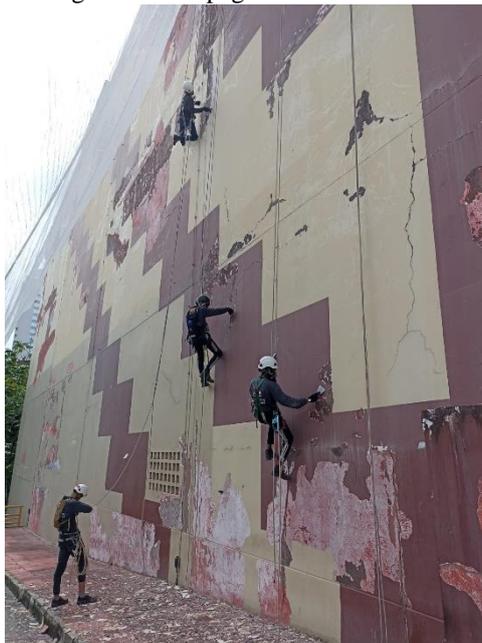
Figura 5 – Raspagem da Fachada

Com o levantamento realizado no local, foi possível identificar que as fissuras ocorreram devido a dilatação térmica, uso incorreto de materiais e retração de cimento/argamassa. Diante dessa análise, o método mais adequado para a recuperação das fissuras é o “A” (figura 3), onde toda a fachada do empreendimento foi lavada com jato de água, raspado de forma manual com espátulas, conforme figura 5, visando remover partes soltas e mal aderidas. Após esse processo, houve lixamento geral e limpeza para remover possíveis impurezas que ainda se encontravam nas superfícies.
