Análise de manifestações patológicas em edificação educacional situada na cidade de Garanhuns - PE

Analysis of pathological manifestations in educational building located in the city of Garanhuns - PE

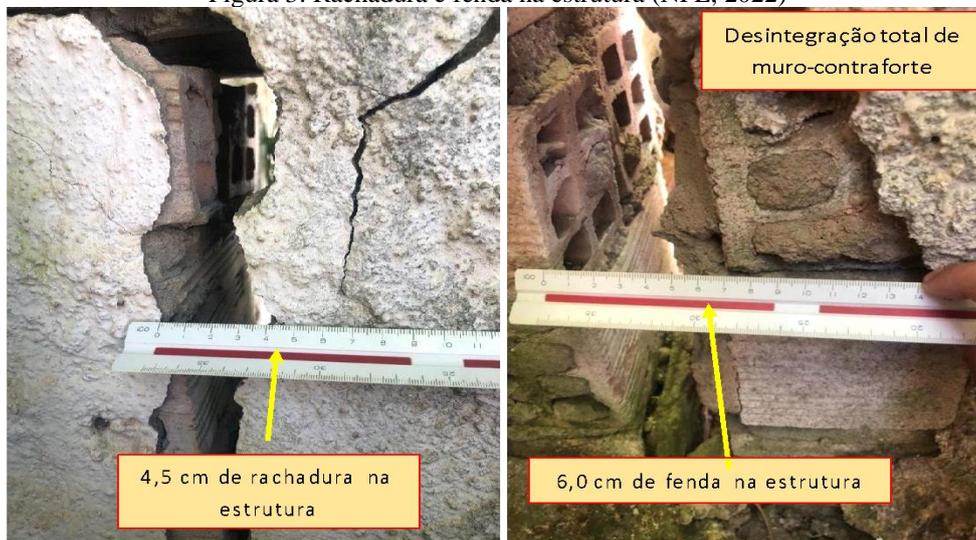
que próximo às fendas há uma falha estrutural, caracterizada pela facilidade de desintegração encontrada nessas regiões (Figura 3).

Figura 3: Rachadura e fenda na estrutura (NPE, 2022)

Através da medição dessas fissuras foi possível identificar o grau dessas aberturas na estrutura, pois através da espessura delas é que se pode classificar como fissura, rachadura, fenda, brecha ou trinca (RODRIGUES; PINHEIRO, 2021). A figura 3 mostra que essa abertura foi de 4,5 cm (lado esquerdo) e de 6 cm (lado direito). A tabela 4 a seguir mostra a classificação dessas aberturas.

Como aponta a tabela do IBAPE (2012) a abertura mostrada na figura 3 é classificada como rachadura, já a apontada na figura 6, como fenda. Ambas as anomalias são sintomas que advêm de um problema instalado, que pode ser por falta de prevenção através de manutenções periódicas, intempéries, falha projetual e erro na execução, são algumas das possíveis causas segundo Saute (2022).

O teste de estabilidade, também realizado, apontou falhas de movimentação horizontal, o que pode gerar tombamento pelo problema de instabilidade. Após realização dos procedimentos citados, chegou-se à conclusão de que o muro apresenta um grau de

risco considerado crítico, sendo necessário à sua demolição e reconstrução. A figura 4 aponta algumas falhas que podem ter contribuído para o surgimento das patologias apresentadas.

A recomendação da demolição se faz necessária em virtude da ausência de sistema estrutural adequado e dos materiais em estado de degradação pelo desgaste natural em relação ao tempo.

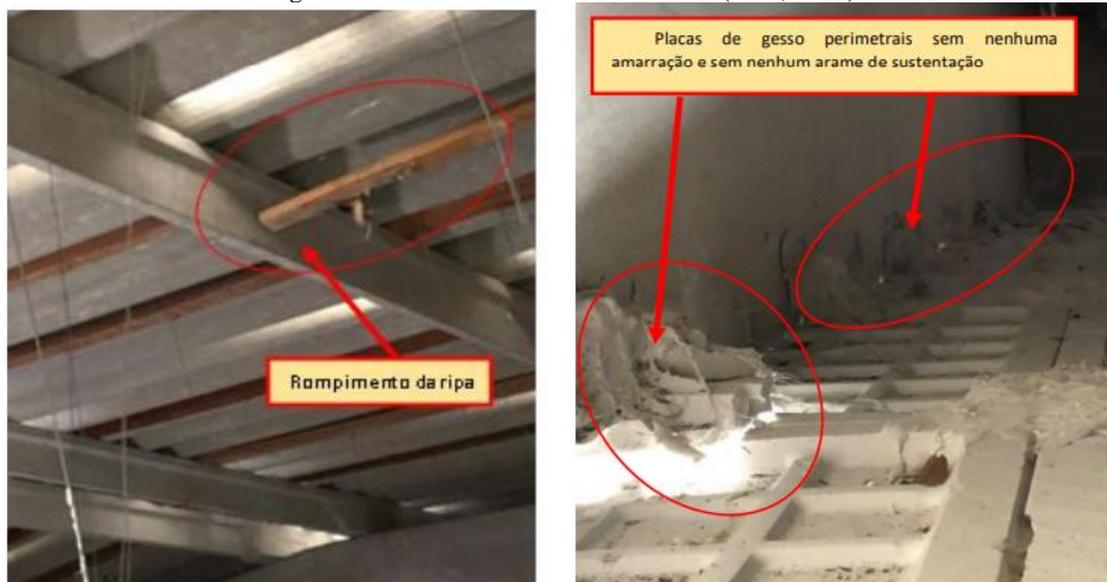
Através da análise feita com a remoção de algumas placas de gesso, foram inspecionadas as amarrações/fixações. Conforme apresentado nas figuras 5 e 6, o forro foi fixado em uma estrutura de madeira que não suporta a carga gerada, utilizando arame, resultando em fissuras e trincas. Também foi observado que essas placas não possuem amarração vertical de nenhum tipo.

Figuras 5: Rachadura e fenda na estrutura (NPE, 2022)

As análises feitas in loco mostraram, portanto, que o sistema do forro de gesso apresenta um grau de risco crítico, sendo necessária uma interdição das salas da instituição para demolição e reconstrução do forro com uma sustentação adequada para suporte das placas. A patologia apresentada pode estar associada a erros de execução pela empresa contratada, erro de projeto, escolha de materiais com baixa qualidade ou mal dimensionados, ausência ou falha de fiscalização, são alguns dos principais fatores.

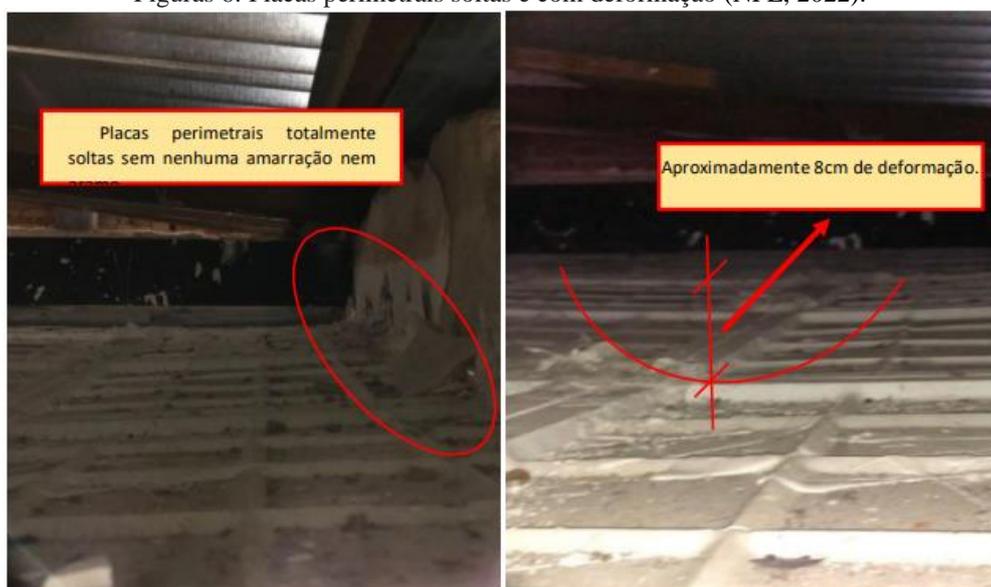
Figuras 6: Placas perimetrais soltas e com deformação (NPE, 2022).

As imagens comprovam que o forro foi instalado de maneira incorreta, fazendo com que as placas ficassem soltas (figura 6) e houvesse uma deformidade em região crítica, com aproximadamente 8 cm (figura 7).

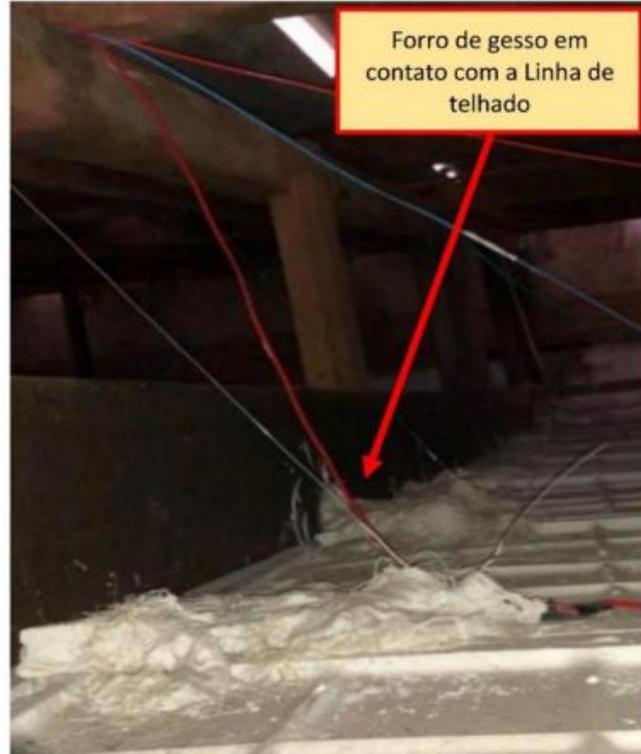
Figura 7: Placas perimetrais soltas e com deformação (NPE, 2022).

Além de mostrar que a fiação está exposta, a figura 7 também aponta que o forro foi instalado em contato com o sistema treliçado de madeira do telhado. O que pode ter ampliado o processo de fissuração das placas, e na própria cobertura que também apresenta aspectos de deformações excessivas.

Ao fixar o forro com arame na peça de madeira, que não suporta esse carregamento gerado, o peso das placas causou deformação com o tempo que resultou em trincas e fissuras. Não há amarração vertical nas placas perimetrais, a ponte de aderência com a fixação em arame foi o rejunte de gesso.

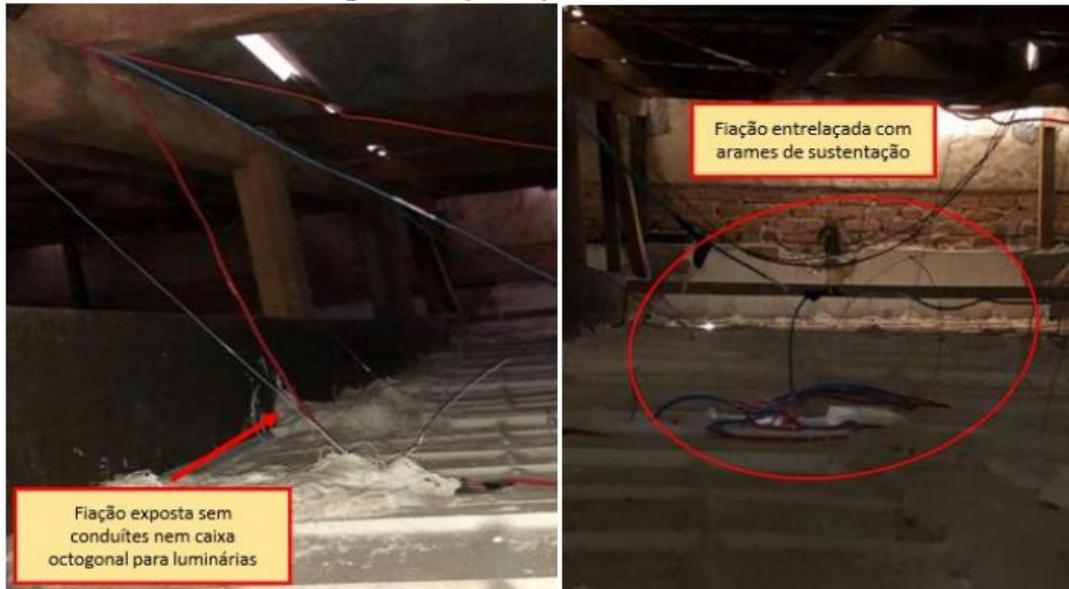
A inspeção das instalações elétricas mostrou que a instalação se entrelaça com os arames de sustentação do forro, não atendendo a NBR 5410 (ABNT, 2004), pois não possuem conduítes nem caixas octogonais, os fios estão expostos e em contato direto com o telhado, o que pode gerar acidentes de choque elétrico, curto-circuito e incêndio, colocando em risco os usuários em atividade no local. A situação identificada pode ser constatada nas figuras 8 e 9.

Figura 8: Fiações expostas (NPE, 2022).

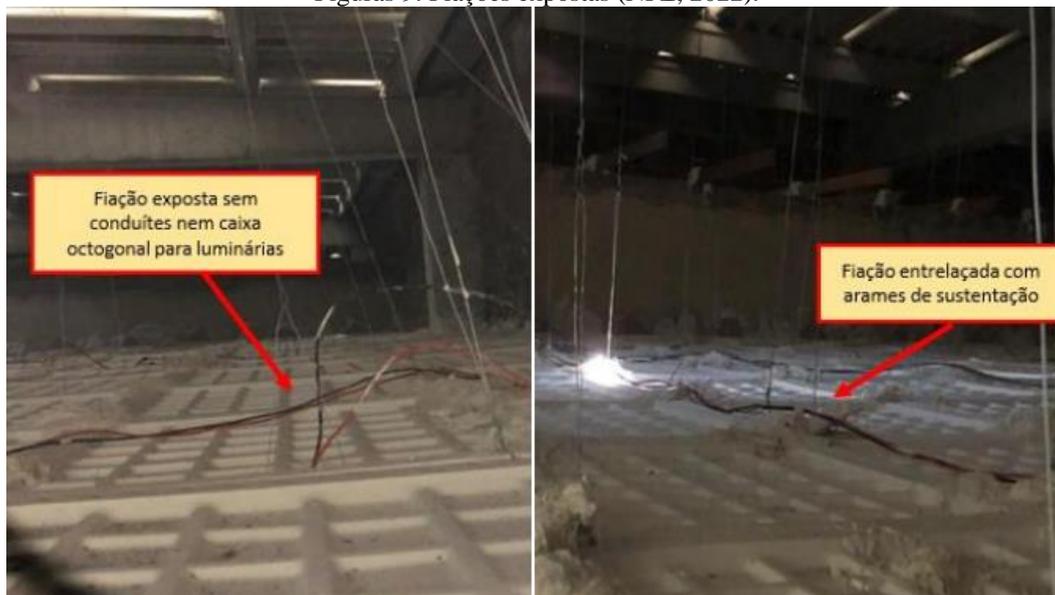
Figuras 9: Fiações expostas (NPE, 2022).
