## **Avaliação da condição de serventia de pavimentos urbanos utilizando novas metodologias**

### **Evaluation of the serviceability condition of urban sidewalks using new methodologies**

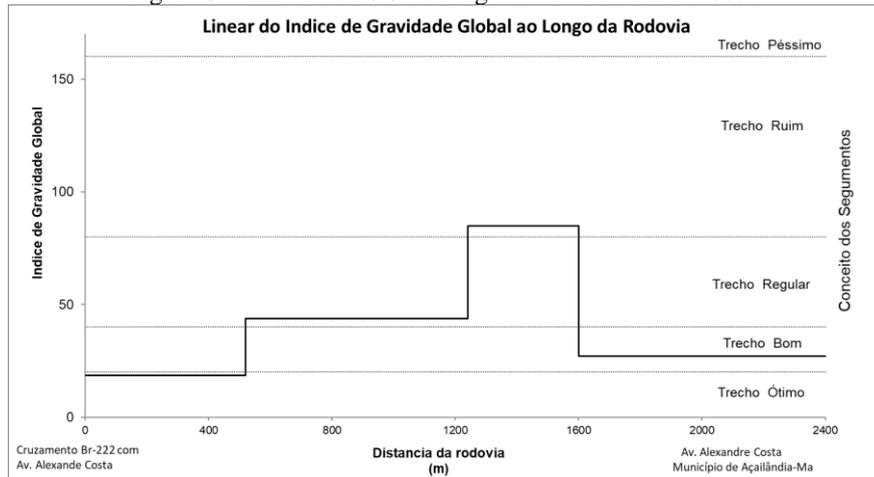
Figura 6 – Linear do IGG ao longo da Av. Alexandre Costa

Com os vídeos processados no software Dashware foi possível realizar o inventariamento dos defeitos da Av. Alexandre Costa e a sua avaliação de acordo com a norma DNIT 006/2003 como visto na Figura 6.

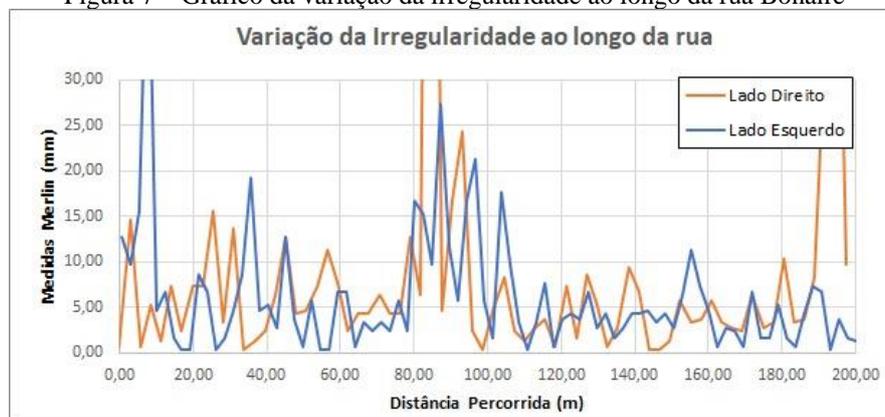
Figura 7 – Gráfico da variação da irregularidade ao longo da rua Bonaire

Com as aferições realizadas em um trecho de 200m da rua Bonaire foi possível a confecção do gráfico da Figura 7, que expressa a variação da irregularidade ao longo da rua, tanto no lado direito, quanto no lado esquerdo. Com esse resultado é possível perceber que embora estando em trilhas de rodas diferentes o comportamento quanto aos níveis de irregularidades foram os mesmos, demonstrando assim que mecanicamente a rua está se deformando igualmente em ambas as trilhas e que a parte com maior nível de irregularidade desse trecho se situa entre 80 e 100 metros, sendo o trecho em que a rua atravessa outra rua formando um cruzamento com elevadíssima irregularidade.
