Índice da condição do pavimento flexível e valor de serventia atual: uma avaliação das condições do pavimento em uma amostra da RJ-121

Flexible floor condition index and current service value: an assessment of floor conditions in a sample of RJ-121

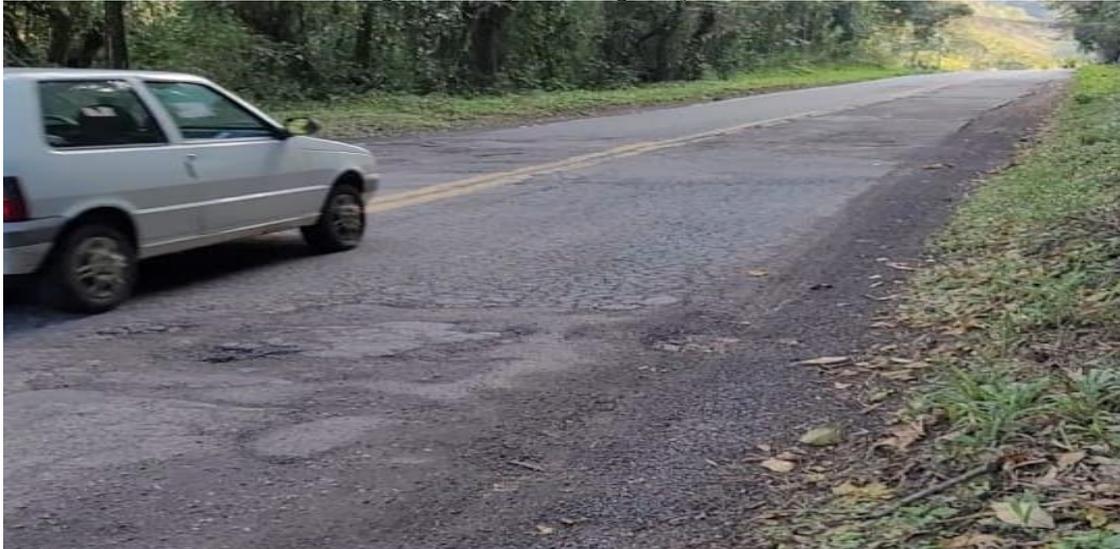
Figura 1 – Seção VI: Segurança da via

O trecho VI, apesar de não ser o trecho com o maior número de patologia, é o que apresenta a maior extensão contínua com muitos buracos e remendos, podendo-se considerar também com maior gravidade, além dos defeitos nas extremidades da via decorrentes de problemas de drenagem das águas pluviais, assim, indica-se a reconstrução do pavimento com prévias correções na maior parte da extensão da via.

Nota-se que em ambos os índices a seção VI apresenta pior resultado. Este é o trecho mais crítico de toda a amostra, pois apresenta um alto número de remendo e buraco em uma longa extensão, que prejudica o conforto ao rolamento, e problemas estruturais. Ademais, na figura 1 pode-se observar que as patologias apresentadas prejudicam a segurança dos usuários que trafegam na via, visto que neste trecho alguns carros desviam dos defeitos trafegando na contramão, podendo acarretar acidentes.

fresagem seguida do recapeamento, com prévias correções em áreas específicas e reconstrução localizada no trecho VI como ações de recuperação da via.
