Patologia em lajes maciças: um estudo de casos em uma oficina mecânica e uma residência Manaus-Amazonas

Pathology in massive slabs: a case study in a mechanical workshop and a residency Manaus-Amazonas

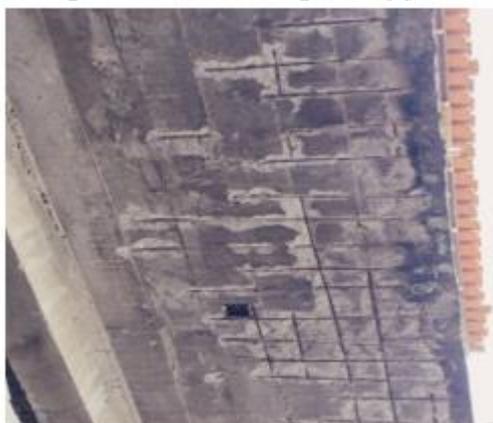
Figura 1- Estado Patológico da çaje Ed. 01

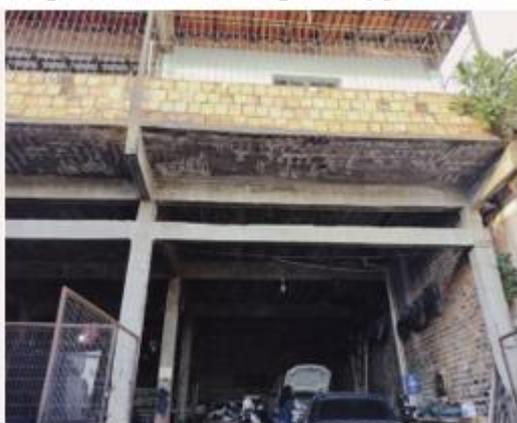
Figura 2- Estado Patológico da çaje Ed. 01

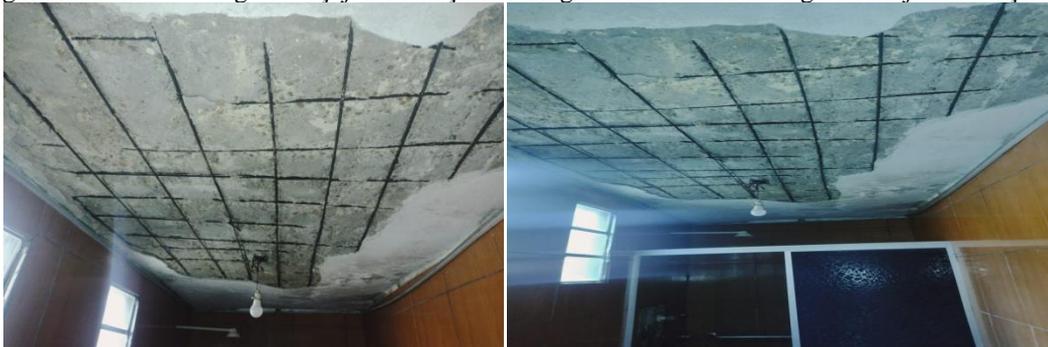
Figura 3- Estado Patológico da çaje Edificação 02 Figura 4-- Estado Patológico da laje Edificação 02
