## **Manifestações patológicas em pavimento flexível: estudo de caso - Rua Visconde de Porto Seguro**

### **Pathological manifestations in flexible pavement: case study - Viscount Street of Porto Seguro**

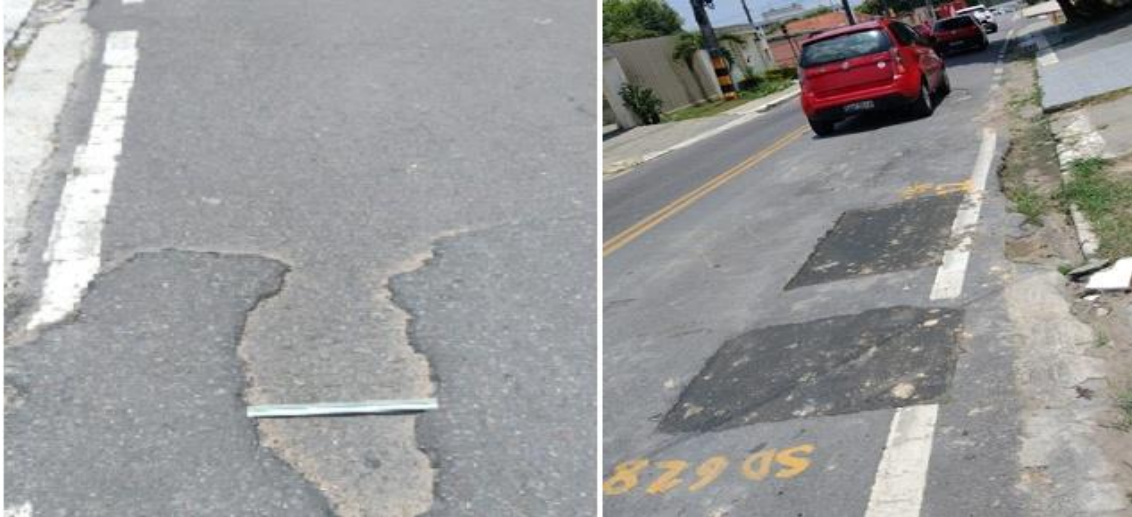
Figura 2: Desgaste e Remendo

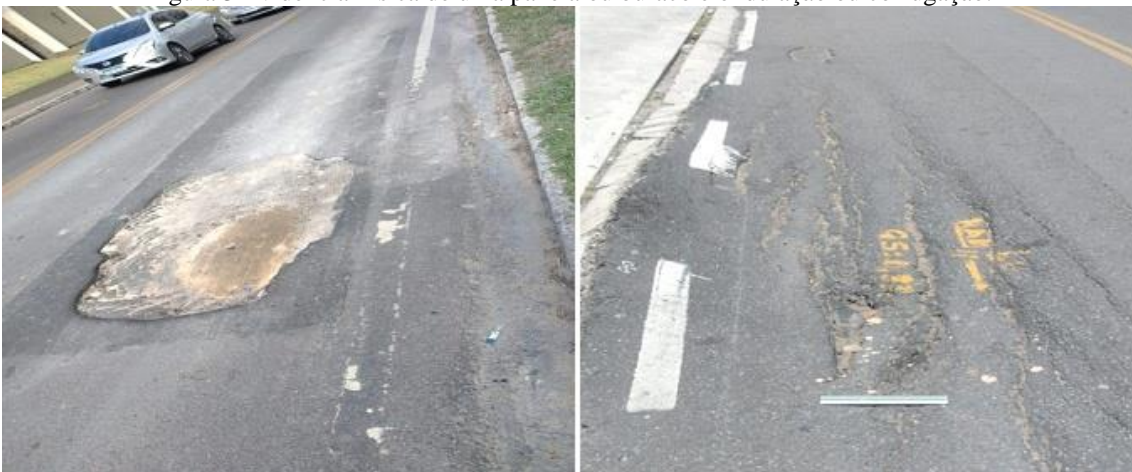
Figura 3 Evidencia Física de uma panela ou buraco e ondulação ou corrugação.

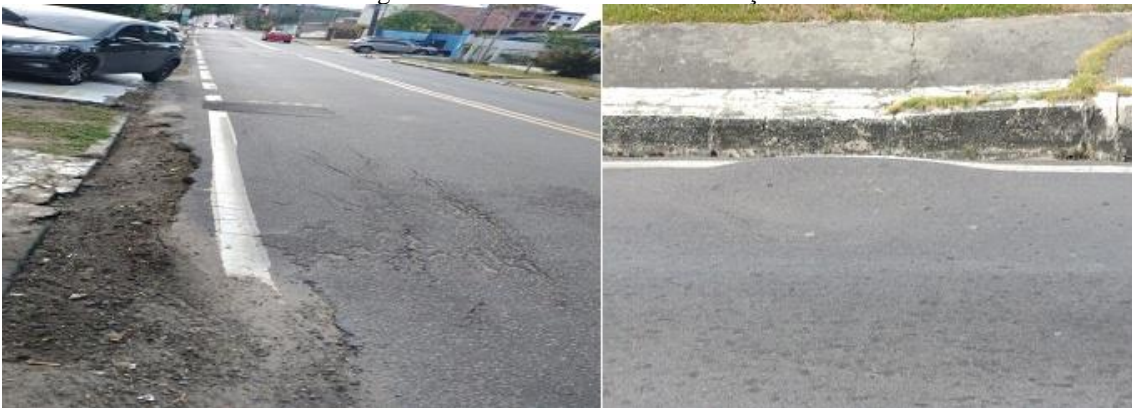
Figura 4- Afundamento da consolidação
