Identificação de patologias presentes nas estruturas da ponte Dom Affonso Felipe Gregory

Identification of pathologies found in the Dom Affonso Felipe Gregory bridge's structures

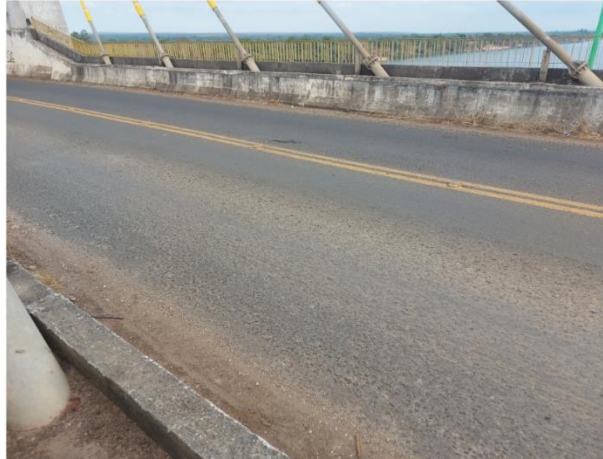
A exsudação que ocorre na rodovia procede da má execução no momento de sua construção. Silva (2008) descreve que essa patologia ocorre devido principalmente a um

baixo volume de vazios ou excesso de ligante, o mesmo exsudará através do revestimento se mantendo concentrado geralmente na trilha de roda. Na Imagem 2 é observado esse problema em um trecho da ponte em estudo.

Imagem 2 – Exsudação de asfalto na ponte Dom Affonso Felipe Gregory.

Bernucci et al. (2010) explicam que o excesso de ligante asfáltico provoca na camada de rolamento uma interação entre os pneus pequena, aumentando riscos de acidentes em faixas rodoviárias que possuem exsudação.

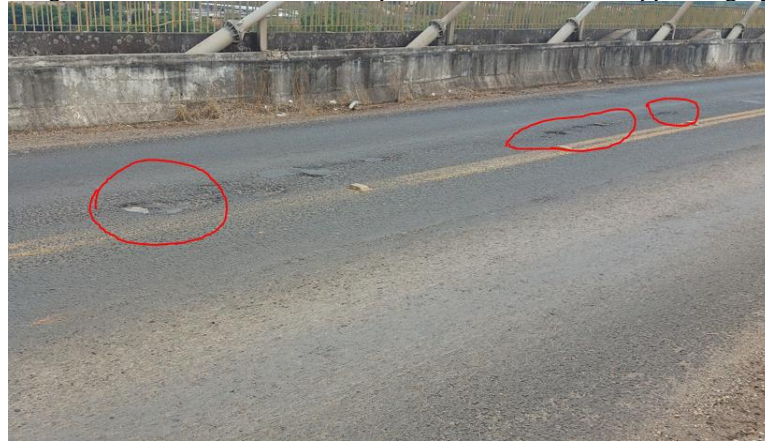
Silva (2008) explica que uma possível causa para o aparecimento de buracos em pavimentos de asfalto, o mesmo tipo presente na ponte em estudo, é devido evoluções em outros tipos de patologias presentes em estradas, sendo elas as trincas, afundamentos e desgastes. Com isso, um fator de relevância para o surgimento de buracos está inteiramente ligado a manutenções falhas. Na Imagem 3 é possível observar buracos na ponte.

Imagem 3 – Buracos no asfalto da ponte Dom Affonso Felipe Gregory

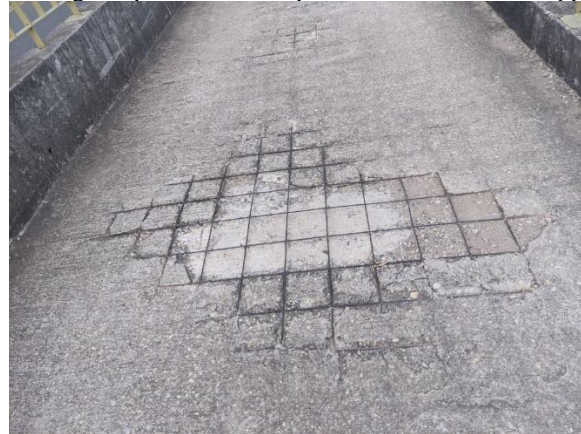
O desgaste por abrasão de uma superfície de concreto, é provocada em geral, pelo tráfego de pessoas e de veículos, bem como o impacto ou atrito causado pelo arrastamento de partículas ou objetos soltos sendo comum em pavimentos, podendo ser classificadas conforme a profundidade do desgaste. (Almeida, 2000 & Lapa, 2008). Nota-se na Imagem 4 este tipo de patologia encontrada na ponte estudada.

Imagem 4 - Desgaste por abrasão na ponte Dom Affonso Felipe Gregory.

Segundo Lapa (2008) neste caso específico apresentado na Imagem 4, o desgaste pode ser considerado severo, pois ocorre uma perda de argamassa superficial e de envolvimento dos agregados, e partículas do agregado graúdo em profundidades maiores que 25 mm, com a exposição da armadura de aço.

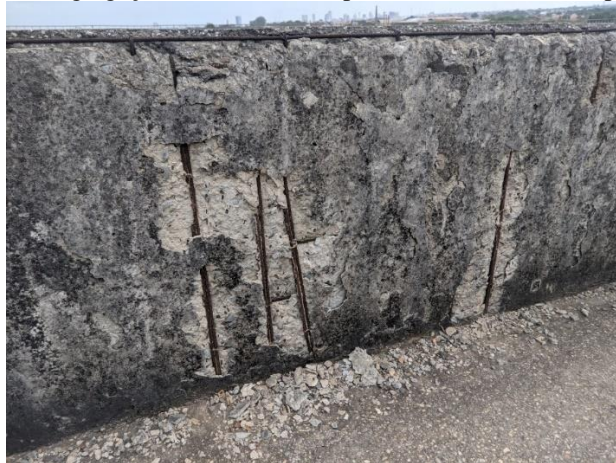
Segundo Alencar (2017) a desagregação do concreto estrutural ocorre principalmente com a reação expansiva em componentes de grande porosidade, originada pela formação de elementos provenientes da oxidação das armaduras de aço, reações álcalis-agregados, cristalização de sais e ataques por sulfatos. Na Imagem 5 pode-se observar a desagregação do concreto.

Imagem 5 - Desagregação do Concreto na ponte Dom Affonso Felipe Gregory.

De acordo com Souza e Ripper (2009) a desagregação e/ou deslocamento é um fenômeno que ocorre nas estruturas de concreto armado, geralmente em conjunto com fissurações, sendo que este comportamento é entendido como a separação de placas de concreto com a redução da função ligante do cimento, perdendo assim capacidade de resistir aos esforços solicitantes de forma localizada ou global na estrutura. As principais causas desta patologia são: fissuração, movimentação das fôrmas, corrosão do concreto, calcinação do concreto e ataques biológicos.

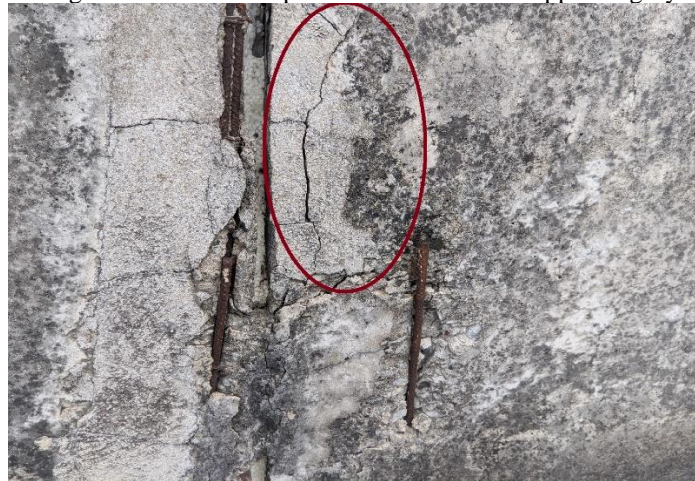
As fissuras são consideradas como manifestações patológicas características das estruturas de concreto e podem ser classificadas de acordo com suas aberturas na estrutura (RIPPER; SOUZA, 2009). Para Campos et al. (2021) as fissuras podem surgir devido à excessiva exsudação da estrutura, evaporação rápida, endurecimento insuficiente do concreto, reforço insuficiente ou incorreto das juntas de construção e aumento da quantidade de reforço no concreto. Na Imagem 6 pode-se observar as fissuras na ponte.

Imagem 6 - Fissuras na ponte Dom Affonso Felipe Gregory.

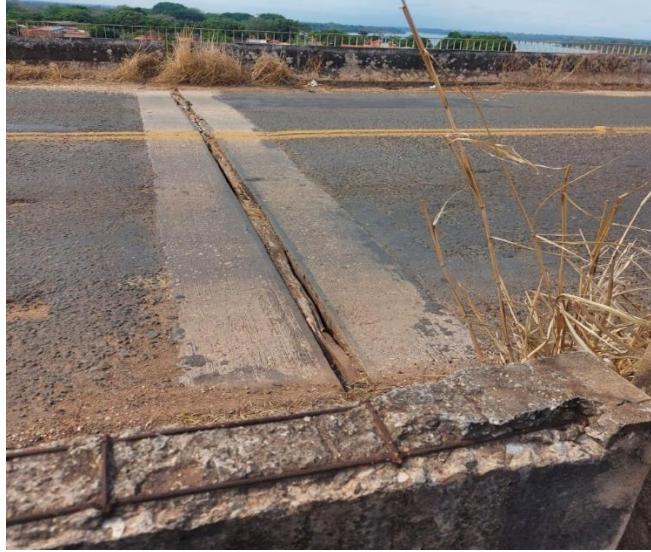
Segundo Diógenes (2014) a falta de material adequado para a vedação das juntas de dilatação em pontes, pode contribuir para uma má execução no projeto e consequentemente gerar falhas que permitam a infiltração de água atacando as armaduras e danificando os aparelhos de apoio. Na Imagem 7 pode-se verificar a deterioração das juntas de dilatação da ponte.

Imagem 7 - Juntas de dilatação na ponte Dom Affonso Felipe Gregory.

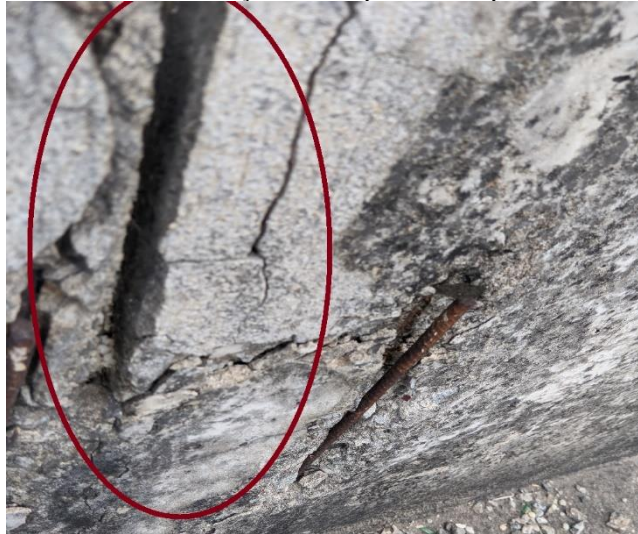
Do ponto de vista externo, as condições climáticas, juntos com a umidade do ar e ventos, podem provocar problemas no concreto (SOUZA et al., 2017), confirmando a influência da variação de temperatura como uma das principais causas de fissuração do concreto nas pontes, como demonstrado na Imagem 8.

Imagem 8 - Rachaduras Proveniente da variação de Temperatura na ponte Dom Affonso Felipe Gregory.

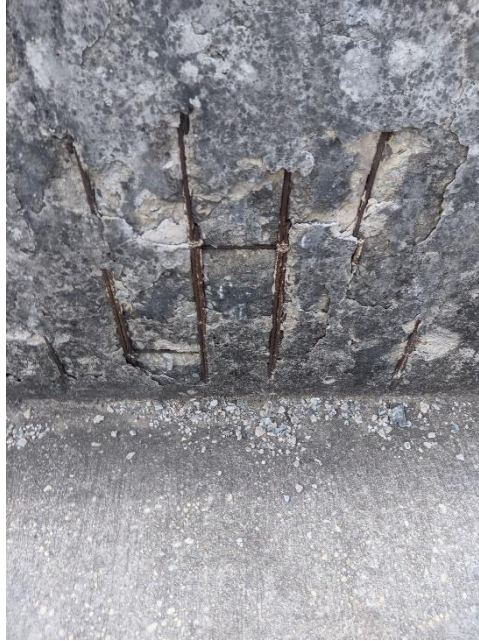
Por se tratar de uma ponte os meios de corrosão serão químicos e eletroquímicos que são catalisados com a ausência de manutenção para que a armadura seja mantida quando o concreto se encontra permeável permitindo que íons adentrem as armaduras que iniciaram o processo de corrosão (NASCIMENTO, 2015). A Imagem 9 demonstra a interação direta da armadura com o ambiente.

Imagem 9 - Corrosão das armaduras de aço na ponte Dom Affonso Felipe Gregory.
