## **Identificação e avaliação das manifestações patológicas presentes em passarela metálica na cidade de Açailândia -MA**

## **Identification and evaluation of pathological manifestations present on a metal walkway in the city of Açailândia -MA**

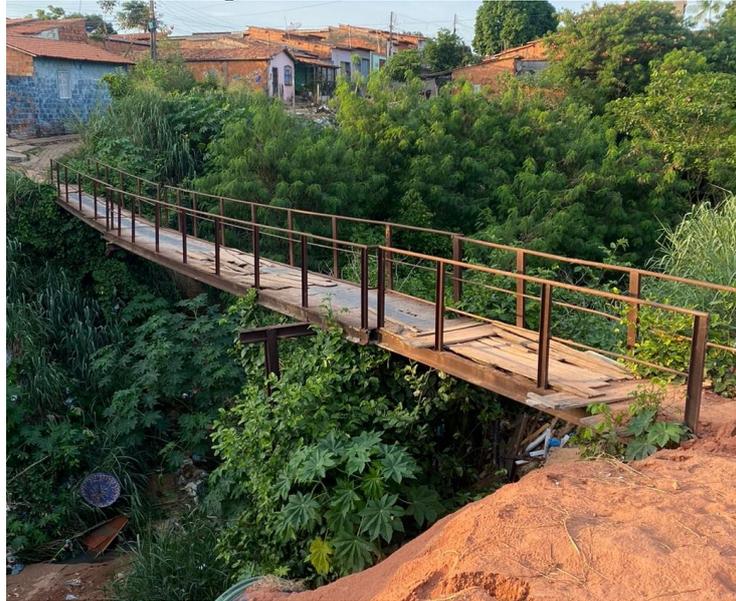
Figura 2 - Estrutura da Passarela

A estrutura da passarela é composta por mesoestrutura em pilares metálicos com perfis em “I” apresentando dimensões aproximadas entre 15 a 20 centímetros de altura. Os pilares são ligados estruturalmente por soldagem às vigas transversais e posteriormente ligadas ao tabuleiro da passarela. O tabuleiro da passarela é ligado estruturalmente por solda às vigas longitudinais, sendo perfis em “I”.

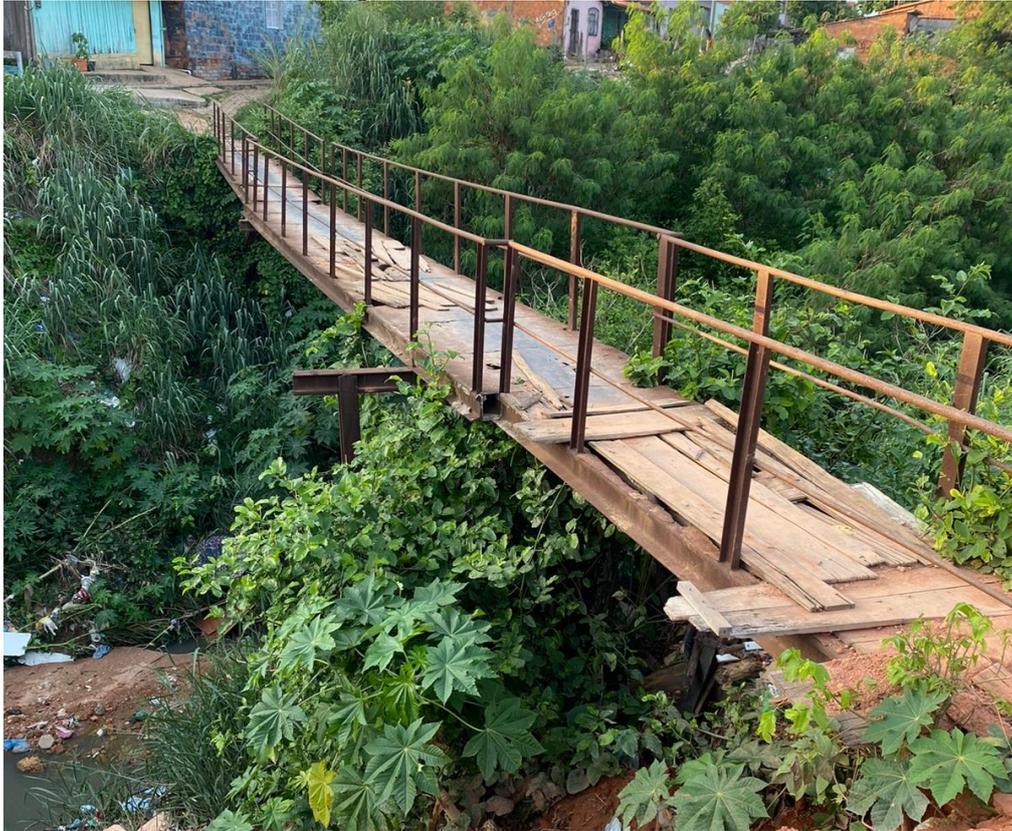
Figura 3 - Cobertura da Passarela

A figura 3 ilustra que a passarela não possui cobertura, sendo que segundo Rossignolo e Fabrício (2007) esse elemento possui como principal atribuição a de proteger as obras, contra o efeito das intempéries, além das finalidades estéticas, econômicas e de uso. Com isso, a ausência da cobertura permitiu que a ação das intempéries agisse diretamente sobre a estrutura da passarela, sendo uma das possíveis razões para a provável deterioração da mesma.

Logo, a chuva incide diretamente sobre a passarela, e como a mesma não possui pontos de drenagem, possibilita que no tabuleiro seja um local de acúmulo de água, que faz com que o processo corrosivo da mesma aconteça com mais rapidez.

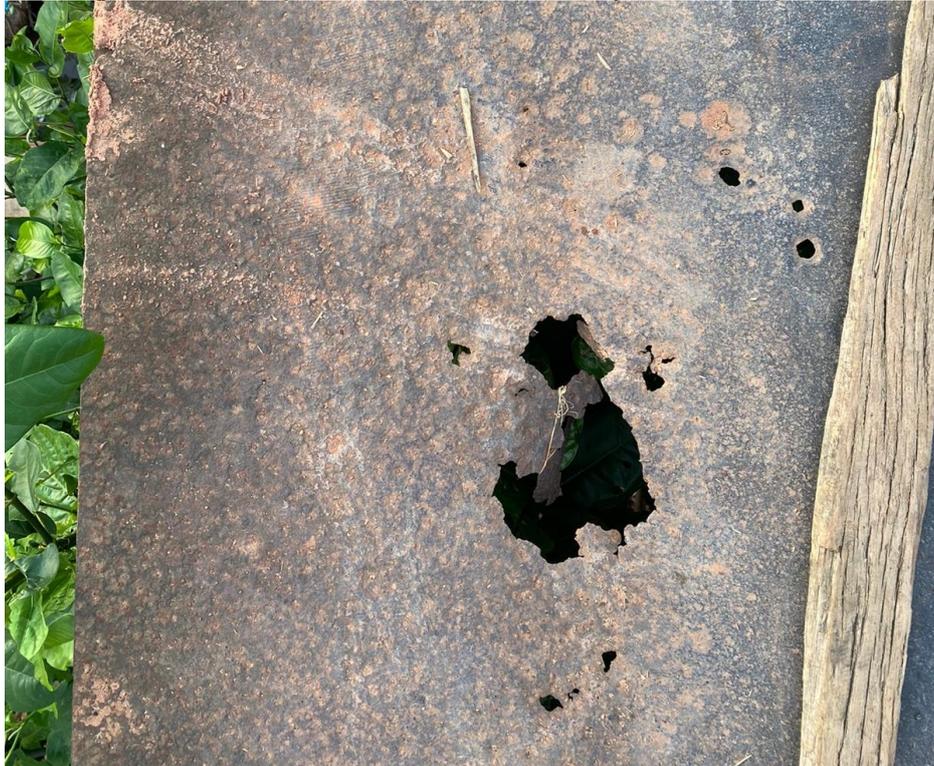
Por efeito das ações do intemperismo na estrutura metálica, sendo estas decorrentes de umidade, clima tropical, agressividade do ambiente à estrutura e vento, tem-se, como efeito comum a formação da manifestação patológica de corrosão nos elementos metálicos, principalmente nas chapas do tabuleiro como demonstra a Figura 4 (INMET, 2018; VIEIRA *et al.*, 2018).

Figura 4 - Buraco provocado por corrosão na chapa metálica da passarela

A corrosão tem sua origem advinda da interação entre o ambiente e o material constituinte, o qual a partir de reações químicas ou eletroquímicas em conjunto ou não aos agentes físicos ou esforços mecânicos, estes, por reação de eletrólitos em contato com os componentes metálicos da estrutura desenvolvem espontaneamente a corrosão (HELENE, 1993; MANIER, LETTA, 2001). A identificação deste problema foi realizada de forma visual nos mais diversos componentes metálicos ao longo de toda a estrutura, como exemplo a Figura 4, a manifestação pode ser identificada devido ao advento de manchas superficiais, perda de material superficial e estrutural, o que proporciona a diminuição da seção útil.

No tabuleiro metálico da passarela, por apresentar processo de corrosão em estado avançado pela perda de massa que atravessa a espessura da peça estrutural, é necessário a substituição das chapas metálicas sendo projetada e executada em compatibilização com as normas técnicas e com a estrutura já existente. A norma brasileira ABNT NBR 16694:2020, destaca a durabilidade de componentes de aço frente à corrosão onde estipula diretrizes correspondente a projetos de construção e manutenção de pontes em estrutura metálica ou mista. Sendo evidenciado o uso de aços estruturais resistentes à corrosão (aços patináveis) e proteção com pintura.

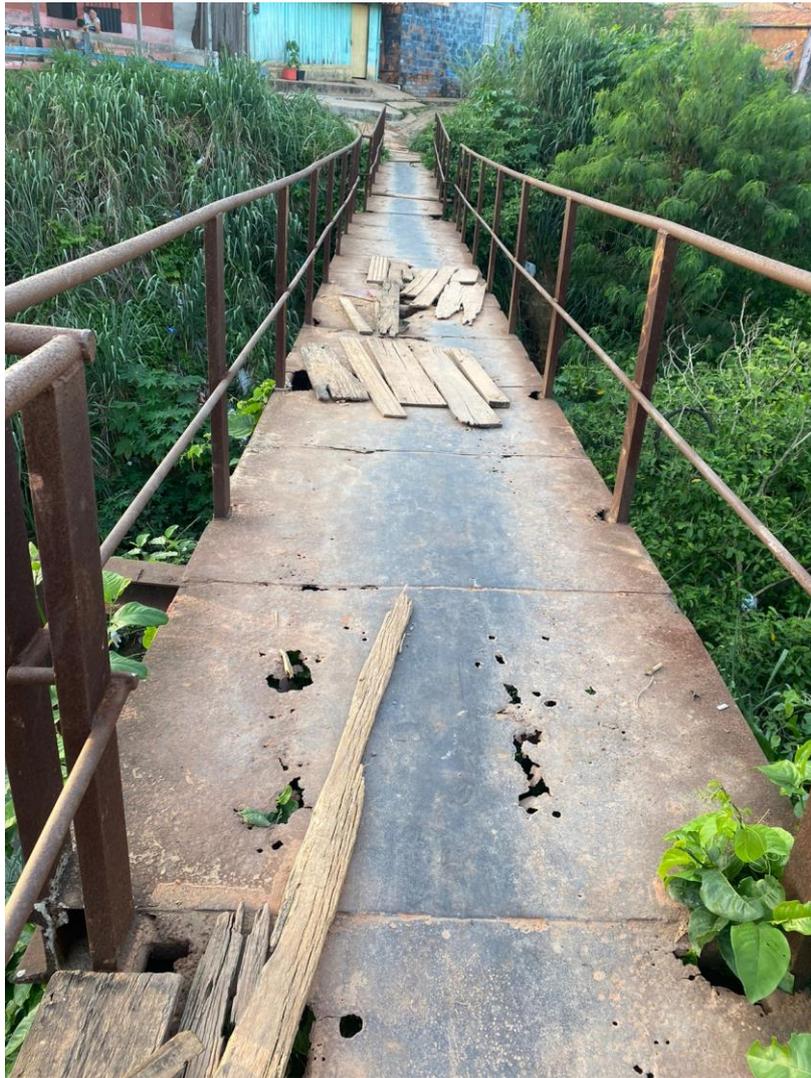
Figura 4 - Elementos afetados pela corrosão da estrutura da passarela e substituição do tabuleiro por tábuas de madeira

E como consequência da corrosão acelerada aliada à deficiência de manutenção periódica, a passarela iniciou um processo de degradação, onde em alguns pontos foram necessários colocar peças de madeiras para manter a mesma, circulável. Essa ação torna a passarela um local que apresenta perigo aos seus usuários, pois não cumpre com os requisitos de segurança que uma estrutura deve possuir.

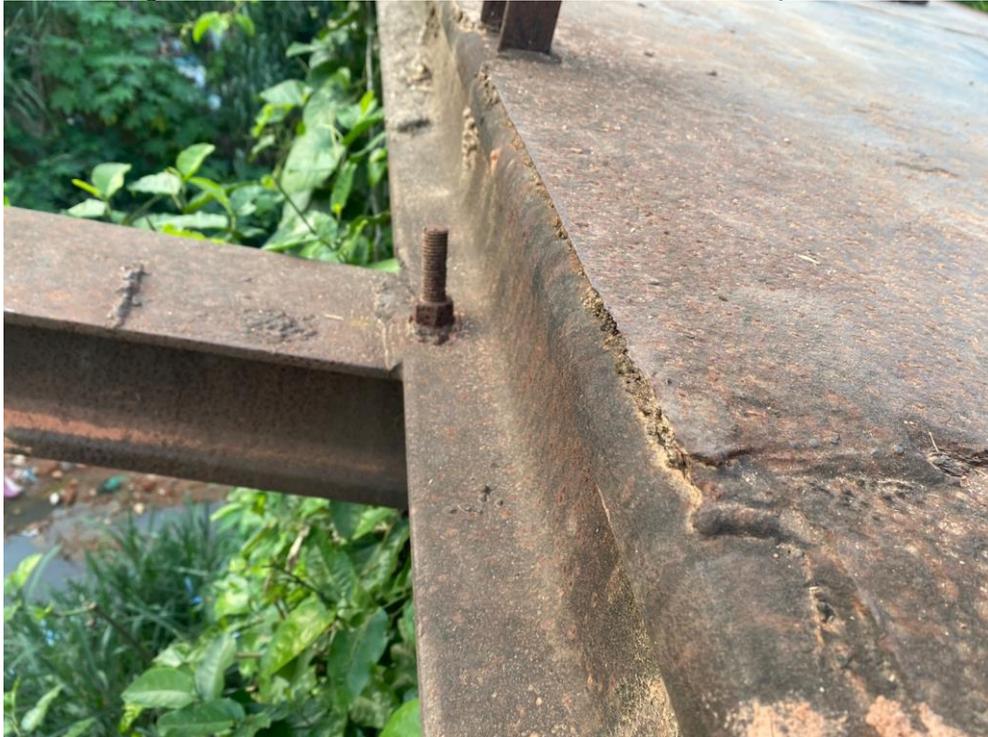
As causas possíveis para os tipos de corrosões apresentados na estrutura, de acordo com Helene (1993), podem ser devido à falta de impermeabilização ou tintas de proteção, ausência de manutenção, além de baixa proteção contra os agentes agressivos ao aço provindos do ambiente. Diante disso, as corrosões na estrutura são presentes de forma uniforme na estrutura, sendo apresentadas em praticamente todos os elementos da estrutura da passarela (Figura 5).

Figura 5 - Processo de corrosão nos elementos estruturais da passarela
