Técnicas alternativas de correção de manifestações patológicas na ponte Dom Affonso Felipe Gregory

Alternative techniques for correcting pathological manifestations on the Dom Affonso Felipe Gregory bridge

DOI:10.34115/basrv7n1-014

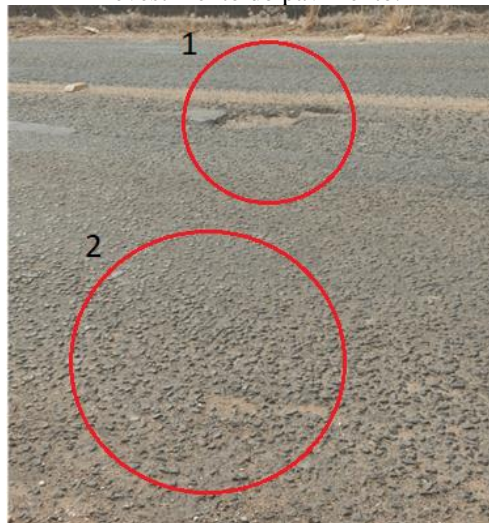
Através da visita realizada, foi observado a existência de buracos na pista (

Figura 1 - região 1) e a presença de um desgaste superficial do pavimento (

Figura 1 - região 2), que caracteriza a desagregação da camada de revestimento do pavimento da ponte Dom Affonso Felipe Gregory.

Figura 1 – Região 1 apresenta a existência de buracos na pista e região 2 contém desagregação do revestimento do pavimento.

De acordo com DNIT (2006a) a restauração dos problemas de desgaste e desagregação pode ser realizada com tratamento asfáltico ou incorporação das camadas, proporcionando rejuvenescimento do pavimento agravado. Como também, a norma DNIT (2003) recomenda que através de análises do estado de conservação do pavimento asfáltico e embasamentos técnicos será possível diagnosticar e propor a melhor técnica e/ou alternativa para a adequação e restauração do pavimento.

A fim de solucionar as patologias superficiais de desgaste e desagregação apresentadas e propor melhorias ao revestimento, autores como Pereira, Ferreira e Borba (2019), Oliveira, Correa e Tavares (2018) e MINVU (2008) recomendam a aplicação de uma emulsão asfáltica para rejuvenescer a superfície do pavimento e assim, evitar a perda de agregados na camada do revestimento asfáltico. Como também, são utilizados para o tratamento superficial o processo de micro revestimento para recomposição da aderência superficial contra a ação abrasiva do tráfego, composto de pó de pedra, emulsão de Ruptura Controlada (RC), cal para dar elasticidade e água.

Com relação à restauração do pavimento asfáltico no caso de buracos, as recomendações propostas norma DNIT (2010) são: remoção do todo o material da área afetada; corte em um retângulo com afastamento das faces de 30 cm para a área danificada; a superfície resultante (cava) deverá receber uma pintura de ligação; a cava deverá ser preenchida com a mistura betuminosa ainda quente e compactada com rolo pneumático.

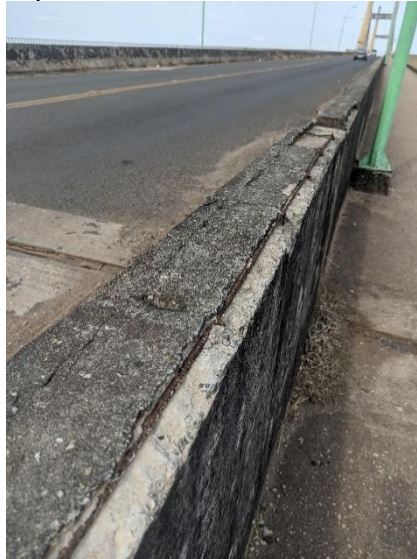
Figura 2 ilustra uma vista superior da exposição sofrida pelas as armaduras de aço nas defensas da ponte, pode-se observar que a desagregação sofrida pelo concreto ocasionou o aparecimento das armaduras de aço, problema também exemplificado na Figura 6. Com o decorrer do tempo e sob as ações das intempéries essas armaduras sofrerão o processo de corrosão, que levará a degradação das barras de aço.

Figura 2 – Armaduras expostas nas defensas da Ponte Do Affonso Felipe Gregory.

Com isso, objetivando manter a estrutura sob os requisitos principais de uma ponte deve-se realizar ações corretivas na mesma. Logo, de acordo com Soares, Vasconcelos e Nascimento (2015) o processo de recuperação está associado com o nível de oxidação a qual a estrutura apresenta. Pois, se a barra apresentar perda de seção até 10%, realiza-se a limpeza da base, com o objetivo de criar uma superfície aderente e demarcando os locais não deteriorados ou não aderidos. Posteriormente, é retirado todo o concreto, com a finalidade de limpar toda a barra e revesti-la com materiais anticorrosivos, e para finalizar preencher a seção com um novo concreto. Mas se a perda for superior a 10%, deve-se cortar a parte danificada da barra, repondo com uma nova e amarrando-a com um trecho integro da barra antiga.

Silva e Gassenferth (2019) apresentam como alternativas de tratamento para esse tipo de manifestações patológicas os seguintes meios:

- a) Visando a economia, a restauração considerada mais simples e com menor custo seria a realização do apicoamento do concreto avariado e uma limpeza por meio de uma escovação manual das armaduras de aço, que posteriormente deveriam ser recobertas com concreto ou argamassa;
- b) Um tratamento adequado consiste na realização da limpeza através de jatos de água revezados com areia, tendo como finalidade retirar o concreto que apresenta carbonatação e impurezas advindas da corrosão das armaduras, a seguir realizar a aplicação da resina epóxi para impermeabilizar o local, e por

último, refazer a peça por encamisamento, visto que, a diminuição das bitolas podem ter gerado um enfraquecimento da estrutura.

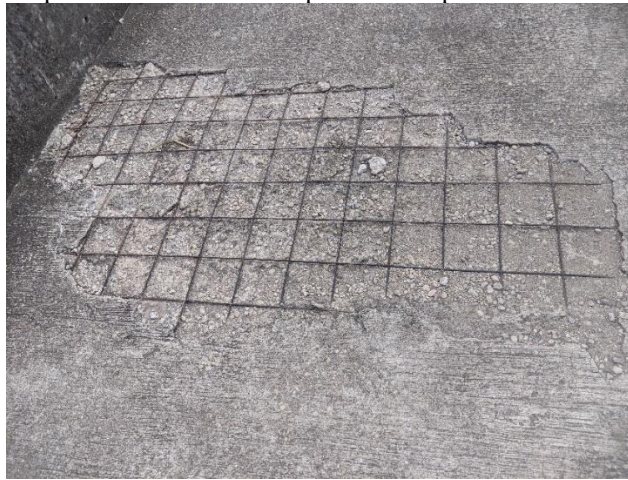
Figura 3, é possível observar a existência de problemas relacionados ao desgaste superficial do piso de concreto, o qual é destinado à circulação de pedestres localizado nas bordas da ponte.

Figura 3 – Desgaste superficial identificado na passarela da ponte Dom Affonso Felipe Gregory.

Este tipo de patologia geralmente pode ser categorizada das seguintes formas, sendo estas: desgaste por abrasão; delaminação da camada superficial; ou também uma combinação de ambas patologias.

Além disso, segundo Lapa (2008), a exposição do aço em malha apresentada na

Figura 3, indica perda da camada superficial de argamassa em profundidades maiores que 25 mm, o que caracteriza um estado severo do problema e possível corrosão do aço.

A alternativa de recuperação da camada superficial de concreto, de acordo com Magalhães (2021) e Lapa (2008), deve-se considerar inicialmente o tratamento contra corrosão da malha de aço caso seja constatada.

A recuperação dos danos por abrasão e delaminação segundo Fortes, Souza e Barbosa J. (2008), Magalhães (2021) e Lapa (2008), pode ser realizada com a aplicação de uma nova camada de concreto ou argamassa superficial de cimento Portland

enriquecido por epóxi, microsílca, látex ou acrílico, considerando juntas de dilatação para pisos, impermeabilização da superfície e o cobrimento nominal do aço conforme ABNT NBR 6118:2014 - *Projeto de Estruturas de Concreto - Procedimento*.

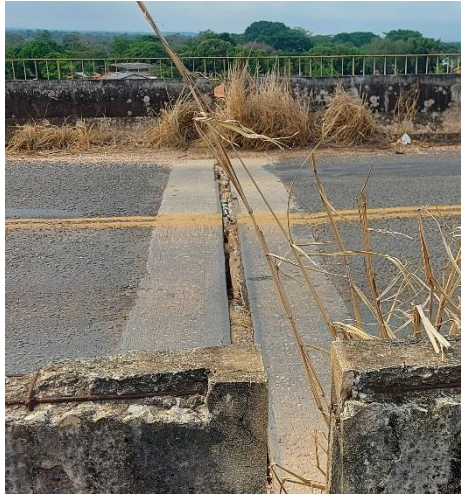
Figura 4 apresenta a junta de dilatação utilizada na ponte, sendo do tipo aberto. Esse tipo de junta é fortemente afetada por deterioração da banda de transição, infiltração d'água por deficiência do sistema de drenagem, isso demonstra falha de cuidado na instalação e manutenção deste equipamento (BRITO e LIMA, 2006).

Figura 4 – Junta do tipo aberta sujeita a deterioração.

Os tipos de juntas com elastômeros armados ou junta de pavimento contínuo são alternativas que podem ser utilizados para correção da patologia evidenciada, por Bandeira *et al.* (2022), estudo realizado em junta de dilatação do tipo aberto. As consequências são o desconforto da via de tráfego e a deterioração dos materiais incorporados na Ponte Dom Affonso Felipe Gregory, evidenciando os parâmetros discutidos por (BRITO e LIMA, 2006; BRITO e LIMA, 2007; LIMA e BRITO, 2009).

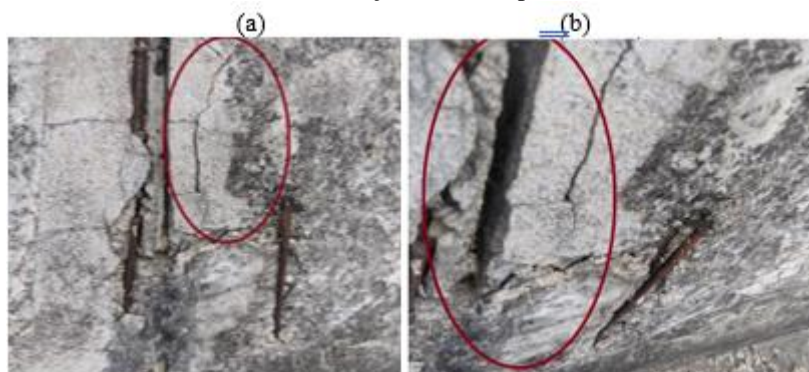
Figura 5 (a) e (b), que por análise e caracterização dos autores Bandeira *et al.* (2022) não se tratam de elementos estruturais que compõem a superestrutura da ponte, se tratando das defensas. Argumentam que o caso ilustrado na

Figura 5 (a), são originadas por esforços mecânicos, ações químicas ou biológicas, e na

Figura 5 (b) pelo efeito de variação térmica e intempéries (chuvas e ventos) provocadas no concreto armado. Além disso ambas Figura

Figura 5 (a) e (b), apresentam exposição das armaduras de aço que podem indicar possível corrosão, tendo um tratamento descrito neste trabalho.

Figura 5 - (a) Fissuras nas defensas de concreto armado; (b) Fissuras ocasionadas pela variação térmica ambiente e ações de intempéries.

A manutenção de estruturas pode ser realizada periodicamente com aplicação de extensômetros (*Strain gauges*) nas fissuras superficiais, a fim de verificar o nível de deformações ativas, para avaliar com exatidão os esforços atuantes.

Com base nos dados coletados, as fissuras inativas podem ser corrigidas por meio da aplicação da injeção de resinas epoxídicas (que podem alcançar até 100 MPa de resistência à tração e compressão) para situação de pequenas aberturas (SANTOS e BENETTI, 2018).

Conforme Silva, Tomé e Torres (2017) e fissuras de 10 a 30 mm, aplica-se a técnica de recuperação denominada selagem, tendo um processo similar ao processo anterior, porém aplicada nos bordos das fissuras consideradas ativas, quando as fissuras ultrapassarem 30 mm a selagem se torna um estancamento de junta e será necessário um cordão poliestireno extrudado, ou uma mangueira plástica.

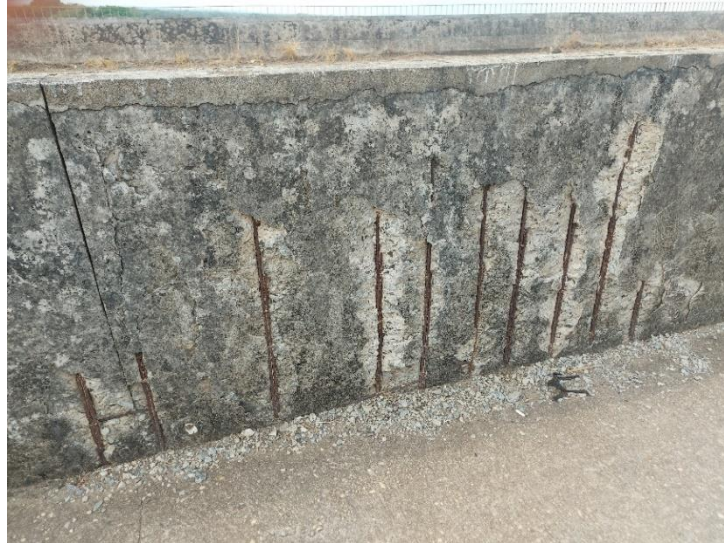
A Figura 6 ilustra a vista lateral do processo de desagregação do concreto como descrito por Souza e Ripper (1998), onde o concreto perde parte do seu revestimento. De acordo com Oliveira *et al.* (2020) esse tipo de manifestação patológica pode ser ocasionada pela ação da expansão das áreas das armaduras de aço. Logo, para a recuperação do concreto, pode-se usar como alternativa uma nova camada de argamassa ou concreto de alta resistência, tendo como obrigatoriedade respeitar o revestimento segundo a classe de agressividade na qual o material está sujeito, seguindo as recomendações da ABNT NBR 6118: 2014.

Figura 6 – Processo de desagregação do concreto na Ponte Dom Affonso Felipe Gregory.

Segundo Lottermann (2013) primeiramente realizar-se a limpeza do local, tendo como objetivo extrair o concreto solto, além da limpeza da armadura, usando um jato de sílica, pois é imprescindível a retirada da ferrugem. A etapa seguinte, consiste no revestimento da armadura aplicando o epóxi, ou realizando o revestimento aplicando a argamassa polimérica que é uma mistura de cimento-cola e uma dispersão de polímeros líquidos.

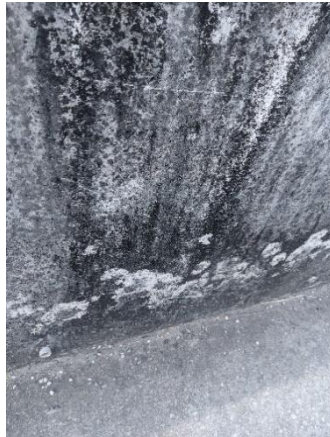
Na inspeção visual realizada notou-se que a lixiviação era um problema recorrente no decorrer da estrutura da ponte estudada, a

Figura 7 ilustra o processo de eflorescência encontrado, sendo característico o aparecimento de manchas brancas na superfície da estrutura.

Figura 7 – Processo de eflorescência observado na Ponte Dom Felipe Gregory.

Conforme Oliveira *et al.* (2022) e Souza e Ripper (1998), os tratamentos possíveis para essa problemática consistem na correção de possíveis entradas de água; retirada dos sais presentes na superfície, limpeza usando escova metálica ou jato de ar, areia ou água, e se for necessário aplicar uma pintura impermeabilizante.
