**Informe Técnico N° A7469**

# EVALUACIÓN DE PELIGROS GEOLÓGICOS POR MOVIMIENTOS EN MASA EN EL SECTOR MILLPO Y ALREDEDORES

Departamento Huancavelica  
Provincia Tayacaja  
Distrito Cochabamba

ENERO  
2024

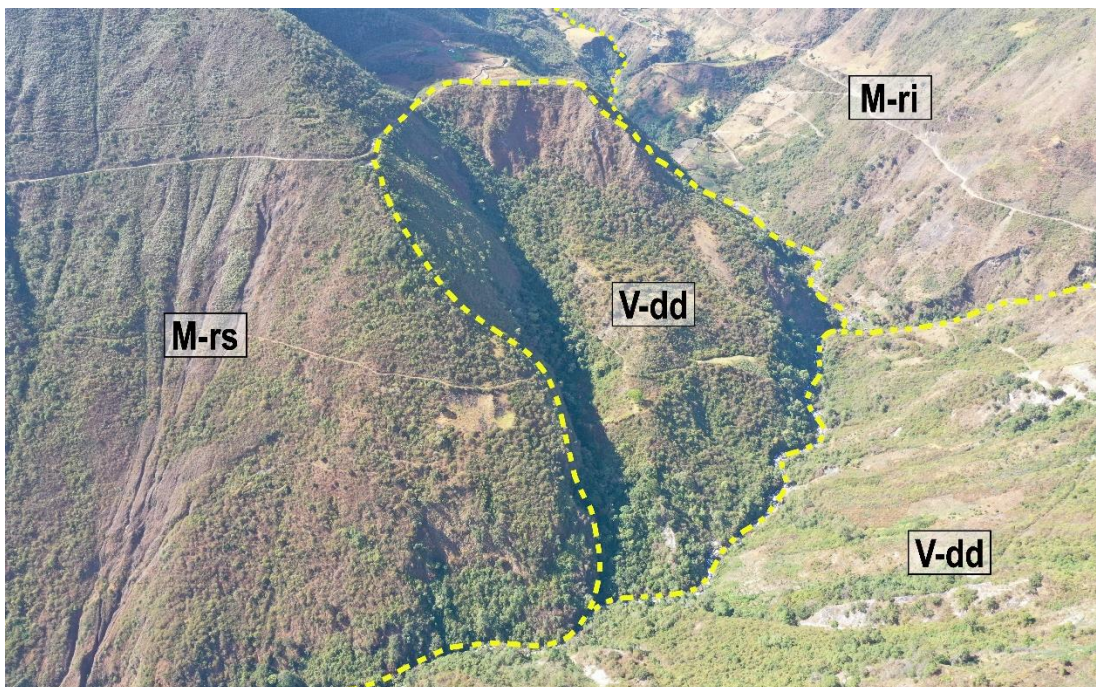
**Figura 8.** Vista de las subunidades de vertiente con depósito de deslizamiento (V-dd), observados como dos cuerpos de deslizamiento recientes, depositados hacia ambas márgenes de la quebrada San Antonio.

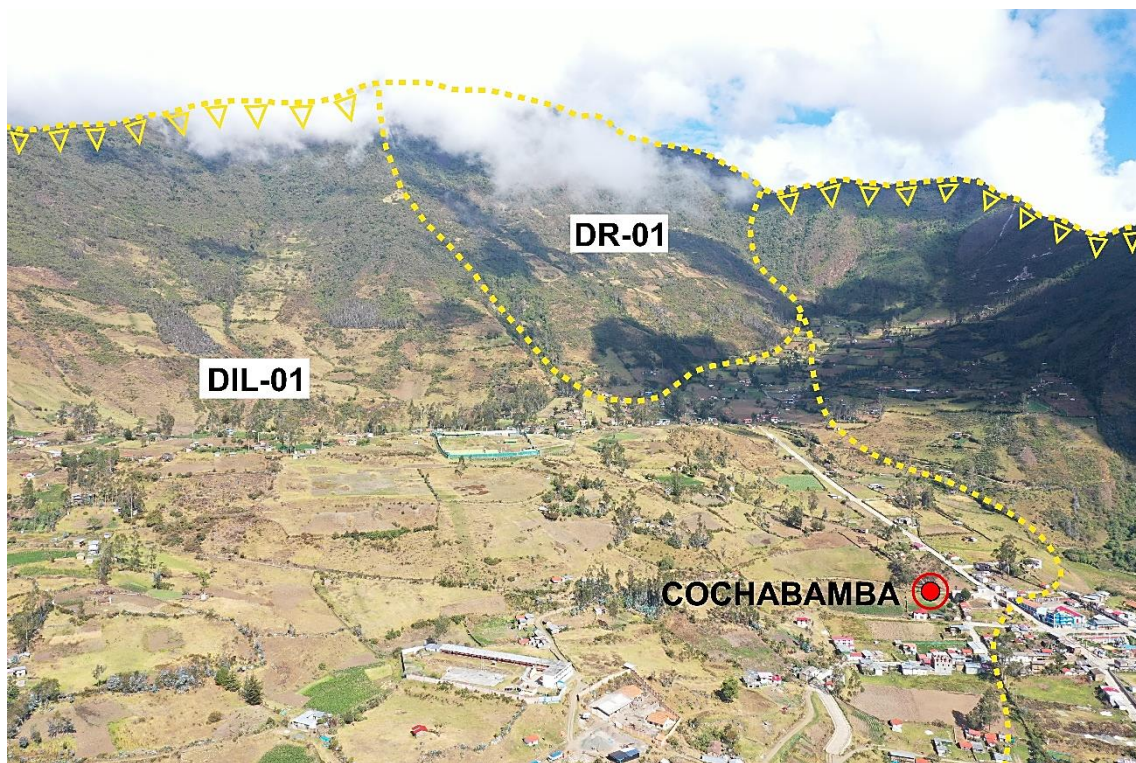
La geometría de la corona del movimiento tiene forma semicircular y elongada, abierta hacia sus dos extremos. La masa deslizada empieza con un ancho promedio de 2500 m, y una longitud de 2000 m aproximadamente, la cual se movilizó sobre una superficie de falla aparentemente rotacional, cuyo vector de desplazamiento presenta una dirección preferente al noreste (en dirección a la población de Cochabamba).

**Figura 9.** Vista panorámica del deslizamiento inactivo-latente **DIL-01**, demarcado por la presencia de una cicatriz de deslizamiento antiguo y erosionado de  $\approx 2200$  m de longitud y cuyo movimiento muestra una dirección preferente al noreste, en dirección a la población de Cochabamba. Hacia su margen izquierda se puede visualizar una reactivación **DR-01**, como un evento posterior y condicionado principalmente por los factores intrínsecos propios del terreno.

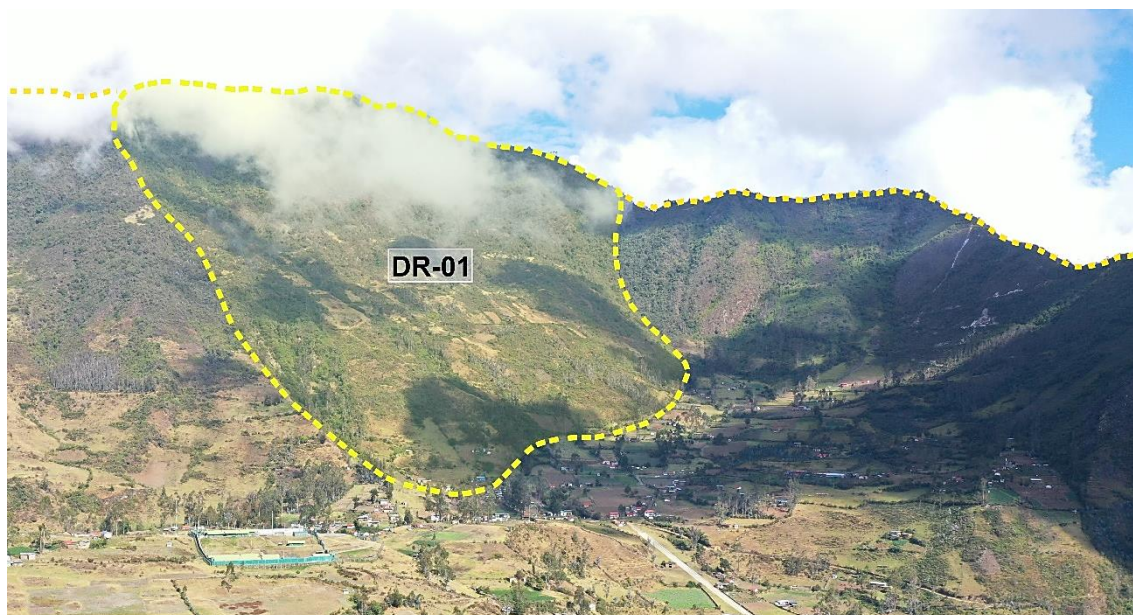
La geometría de la corona del movimiento reactivado tiene un escarpe principal de forma irregular y continua con una longitud de 1300 m, un ancho de 890 m y una distancia entre la corona y pie de 1370 m, desplazada sobre una superficie de terreno con una pendiente entre 25° a 45°. La masa deslizada se moviliza sobre una superficie de falla rotacional con una velocidad aparentemente lenta y un vector de movimiento con dirección preferentemente al este (con tendencia hacia la población de Cochabamba).

**Figura 10.** Vista del deslizamiento reactivado **DR-01**, con un área aproximada de 99 ha y caracterizado por un escarpe principal de forma irregular y continua de 1300 m de longitud. Actualmente se desarrolla actividades de cultivos sobre el cuerpo deslizado.

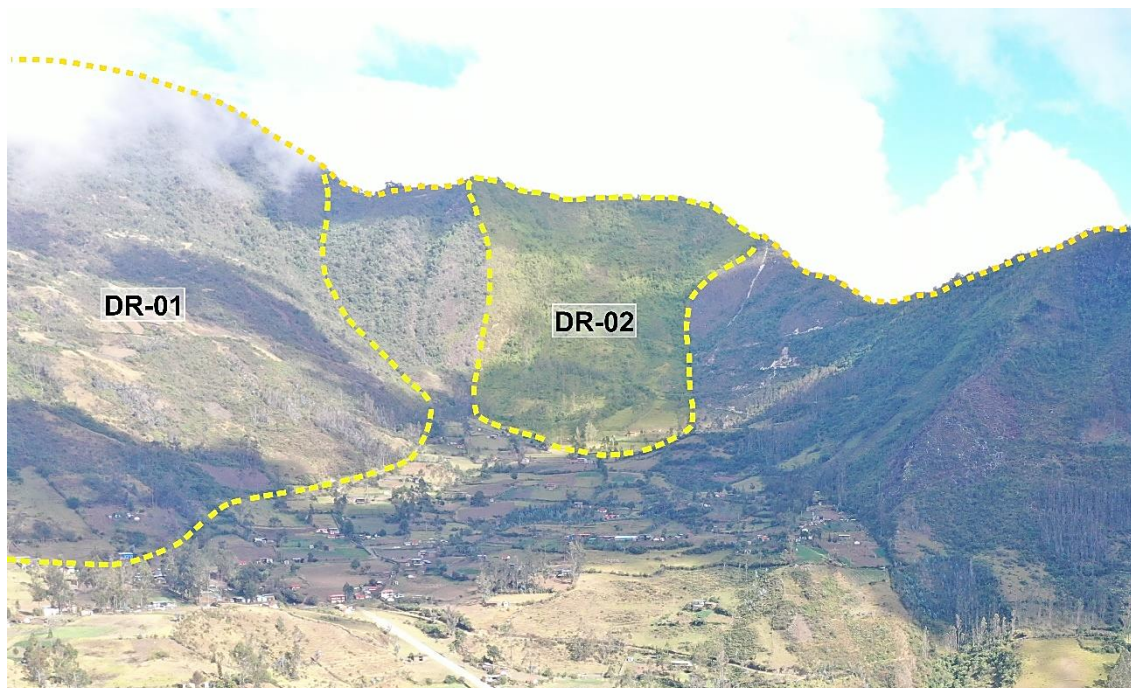
La existencia de este deslizamiento, se evidencia por la morfología de la ladera, el cual presenta una superficie muy variada (escalonada a cóncavo-convexa), además de un escarpe principal de forma irregular y continua con una longitud de  $\approx 470$  m, un ancho de 390 m y una distancia entre la corona y pie de 520 m, desplazada sobre una superficie de terreno con una pendiente entre  $35^\circ$  a  $55^\circ$ .

**Figura 11.** Vista del deslizamiento reactivado **DR-02**, con un área menor de aproximada de 15.59 ha y caracterizado por un escarpe principal de forma irregular y continua de  $\approx 470$  m de longitud. Actualmente se viene desarrollando actividades agrícolas sobre el cuerpo deslizado.

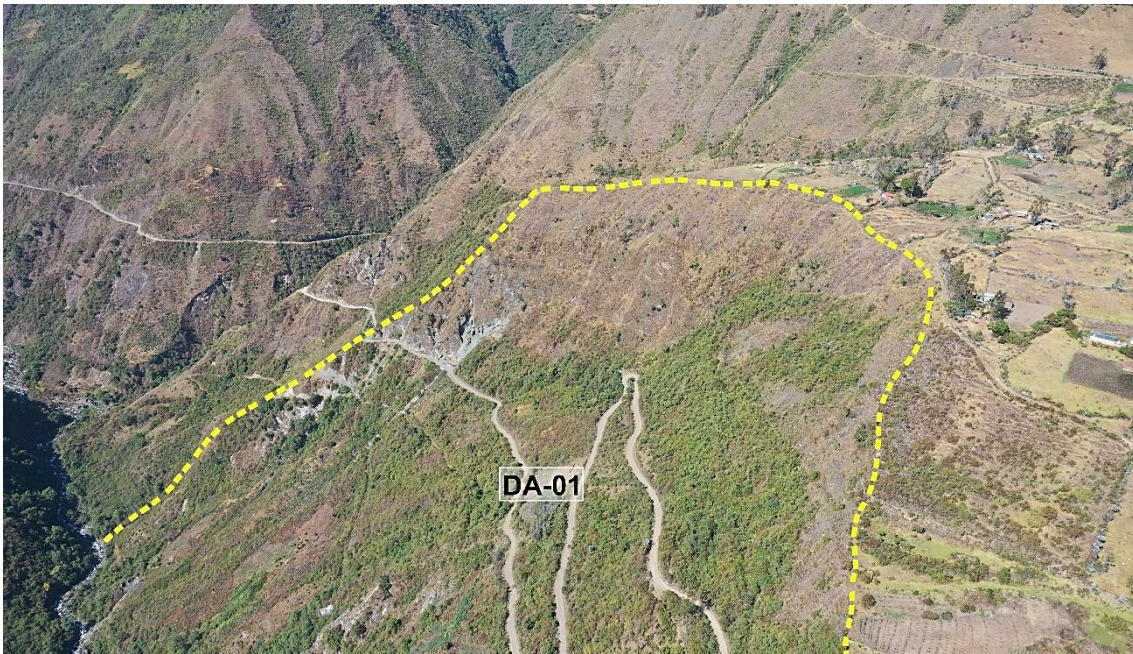
La masa deslizada se moviliza sobre una superficie de falla rotacional con una velocidad de movimiento aparentemente muy lenta y un vector de movimiento hacia el este, con dirección hacia la quebrada San Antonio (figura 12).

Los factores detonantes o desencadenantes como son las lluvias intensas y/o prolongadas, los canales de regadío sin revestir y la infiltración de las aguas de escorrentía; pueden acelerar el movimiento y como consecuencia podría afectar la vía departamental que pasa por el cuerpo del deslizamiento en un tramo de 1.5 km.

**Figura 12.** Vista del deslizamiento activo **DA-01**, ubicado al sur del sector Millpo, cuya masa deslizada se moviliza con una velocidad aparentemente muy lenta hacia la quebrada San Antonio. Este evento podría afectar la vía departamental ubicada en el cuerpo del deslizamiento.

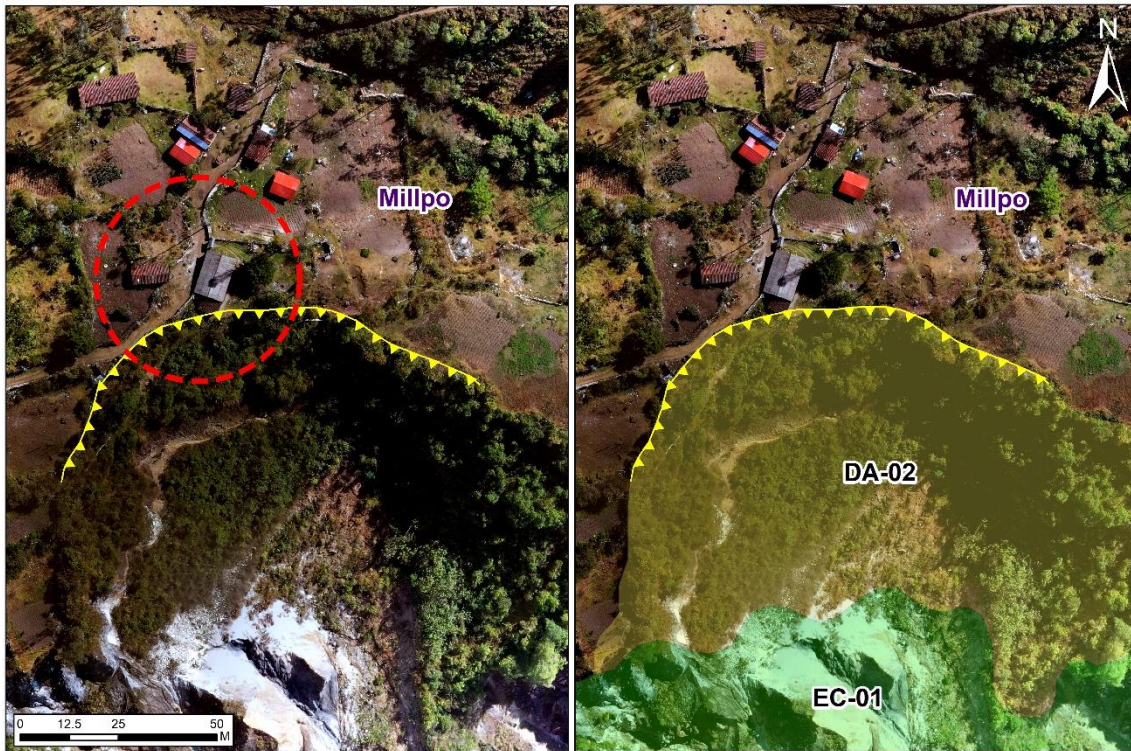
Este evento se encuentra condicionado principalmente por el avance progresivo de la erosión en cárcava (**EC-01**) ubicado al pie deslizamiento (figura 13); estos procesos activos van dejando áreas inestables del terreno circundante a estos, como es el caso de una vivienda que actualmente se ubicada a solo 1.5 m de la escarpa principal (figura 14).

**Figura 13.** Deslizamiento activo **DA-02**, ubicado en el sector Millpo, condicionado principalmente por el avance progresivo de la erosión en cárcava (**EC-01**) ubicado al pie deslizamiento y que pone en riesgo a viviendas ubicadas cerca del escarpe principal.

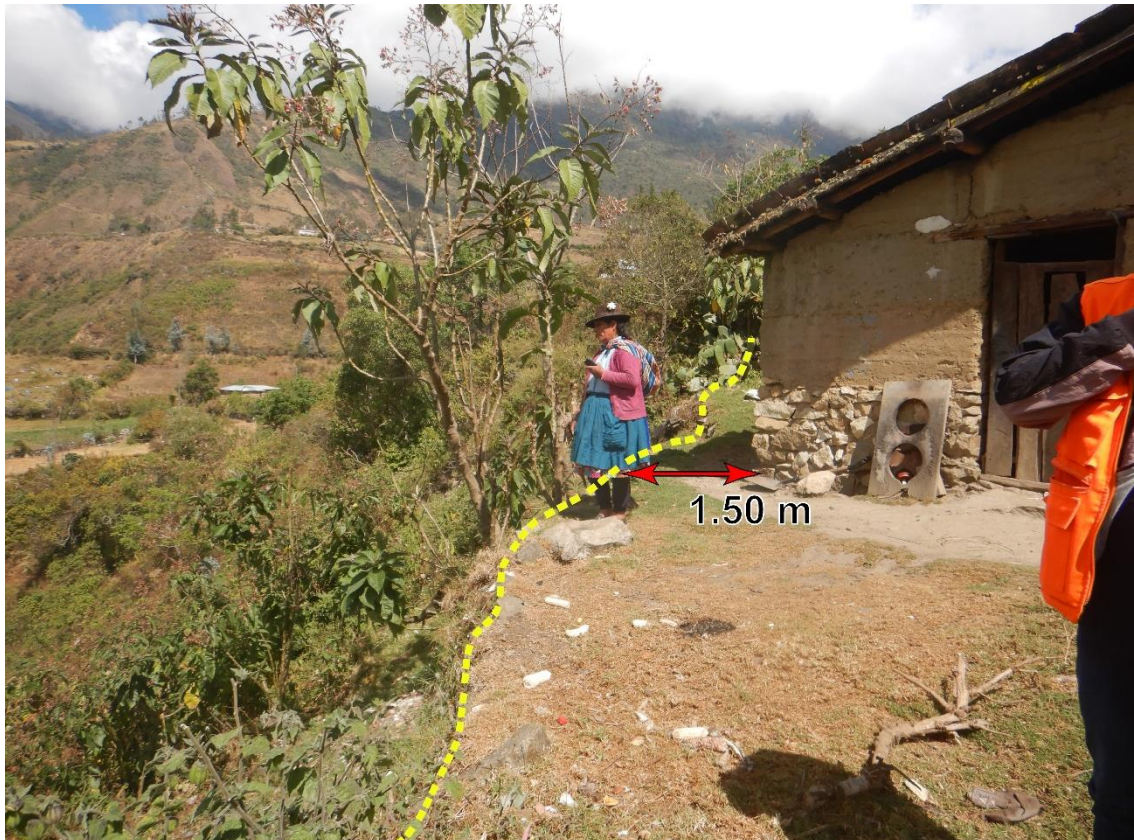
**Figura 14.** Vivienda ubicada al borde de la escarpa principal del deslizamiento activo **DA-02**, la cual se encuentra a solo a 1.5 m.

Por las condiciones actuales que presenta el deslizamiento, es considerado como un movimiento activo y latente, con actividad retrogresiva hacia el nor-noroeste. Si bien es cierto el movimiento es de velocidad lenta, pero las lluvias intensas y/o prolongadas, los canales de regadío sin revestir; así como la infiltración de las aguas de escorrentía, puede acelerar su proceso; y, por lo tanto, las viviendas que se encuentren ubicadas cerca del borde de la escarpa principal se encuentran en peligro muy alto.

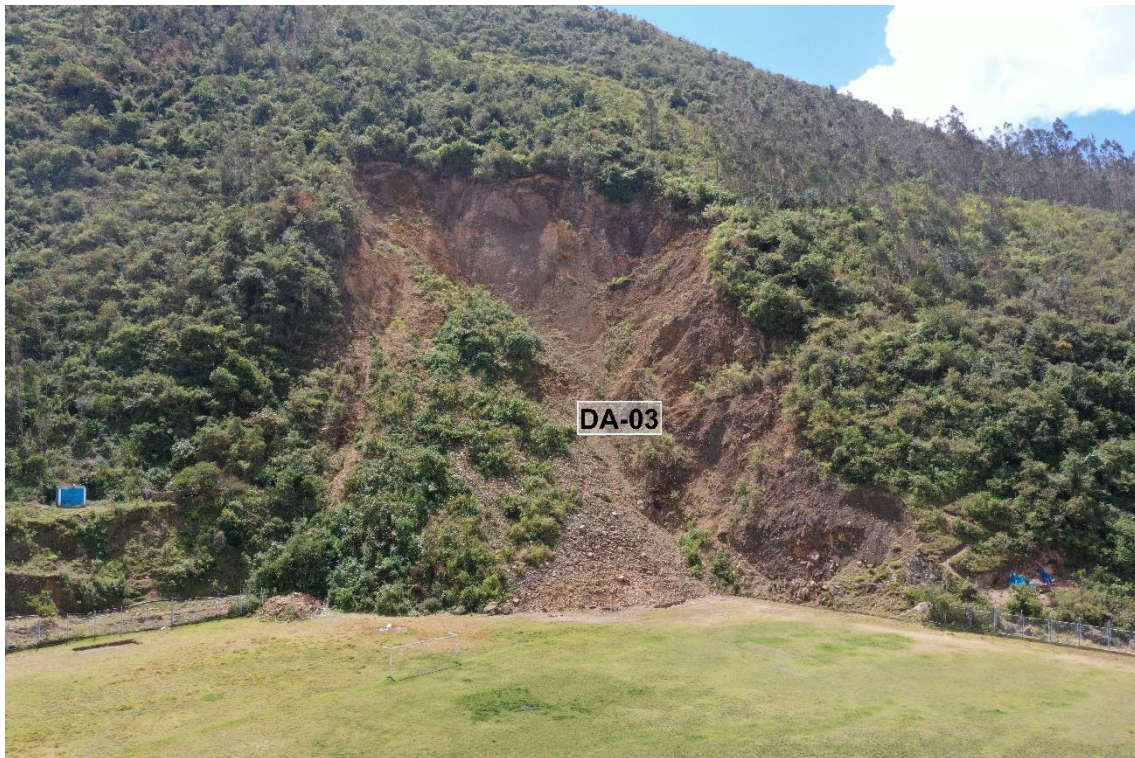
La geometría de la corona del movimiento tiene una forma elongada e irregular, abierta hacia sus dos extremos, el escarpe principal se muestra de forma irregular y continua con una longitud de 105 m, un ancho de 85 m y una distancia entre la corona y pie de 105 m saltos verticales no visibles y desplazada sobre una superficie de terreno con una pendiente fuerte a muy fuerte ( $25^\circ$  a  $35^\circ$ ).

**Figura 15.** Vista del deslizamiento DA-03, claramente diferenciado por la remoción del material deslizado al pie de la ladera y afectando parte del campo deportivo de Cochabamba.

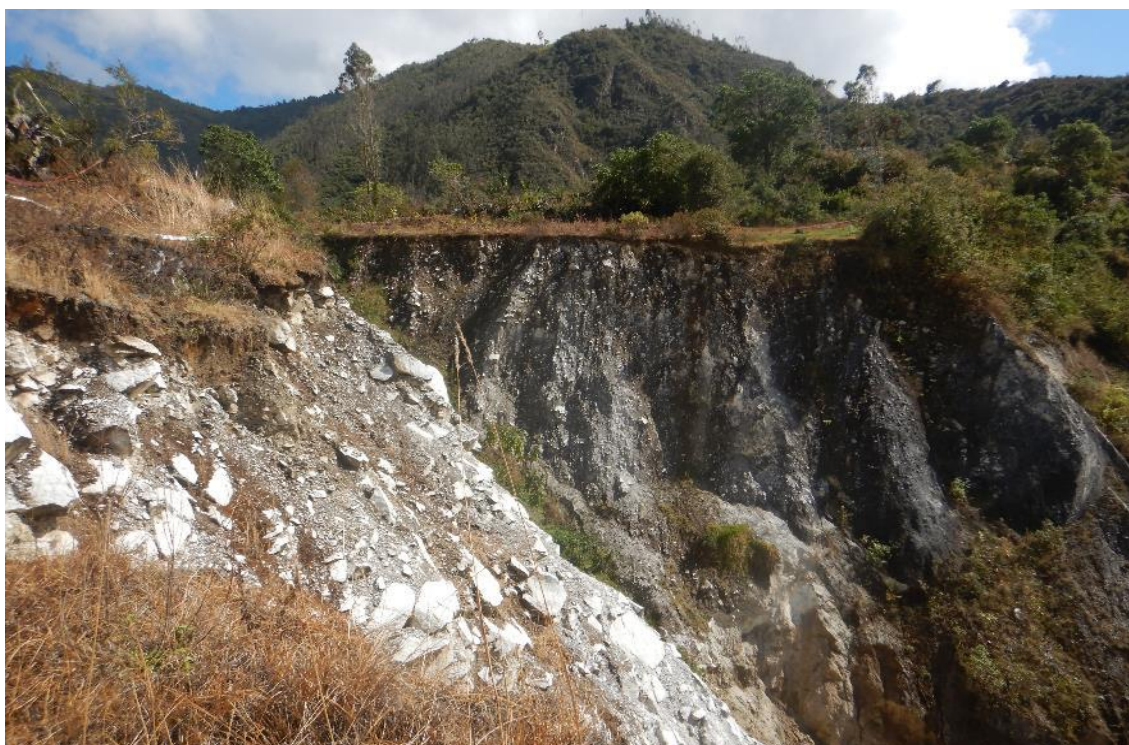
La principal erosión en cárcava (**EC-01**) tiene un área de influencia en aproximadamente 8.0 ha, la cual es favorecida por la morfología de montañas modeladas en rocas metamórficas, la pendiente de las laderas que pueden superar los 45° y la naturaleza del suelo incompetente (fotografía 4).

**Fotografía 4.** Vista de la erosión en cárcava activa **EC-01**, condicionada por la fuerte pendiente de sus laderas (casi verticales), las precipitaciones pluviales y los factores antrópicos como son los canales de riego sin revestimiento y el mal sistema de riego de la misma población.

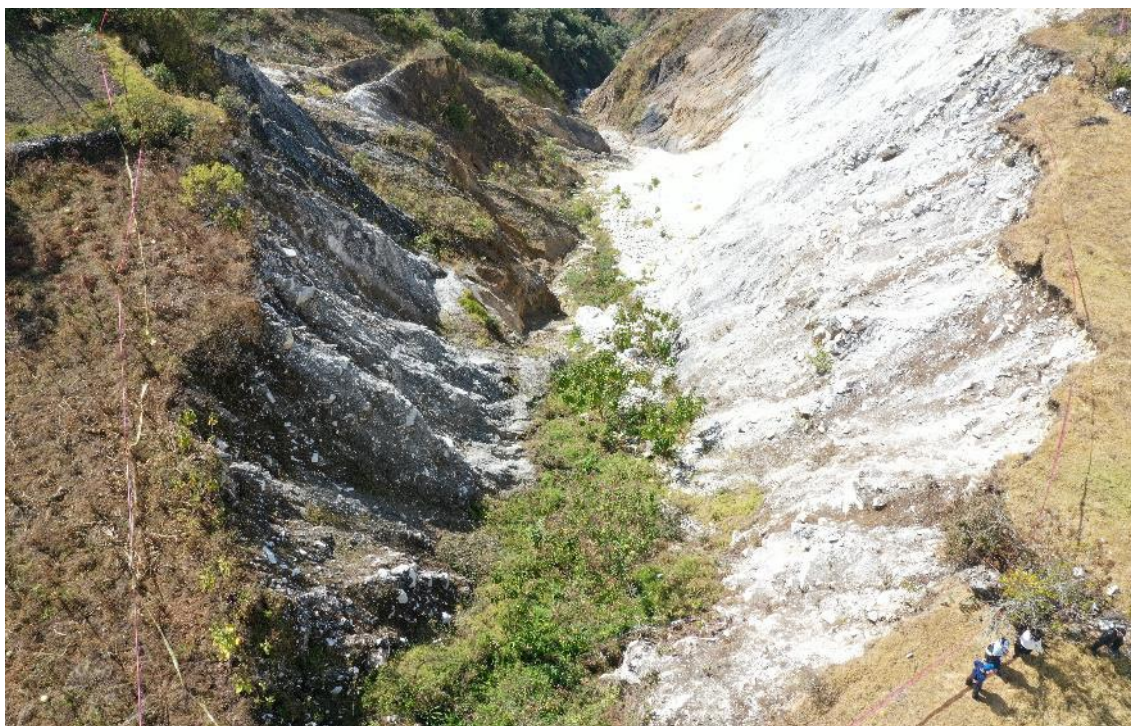
**Fotografía 5.** Vista de la erosión en cárcava activa **EC-01**, con derrumbes en ambas márgenes, generando el avance retrogresivo y el ensanchamiento de estas en 110 m en la zona más amplia.

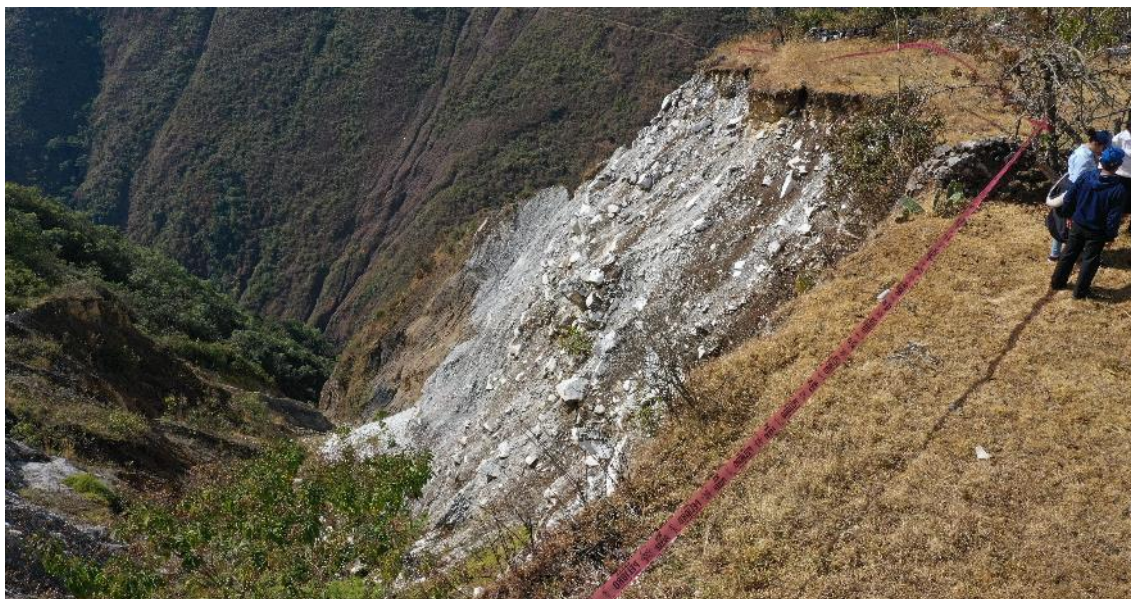
En este sentido, la erosión retrogresiva de sus márgenes ha generado un ancho aproximado de 110 m en la zona más amplia, una profundidad máxima de 50 m y una longitud de hasta 635 m (fotografía 6).

**Fotografía 6.** Se muestra mayor erosión en la margen derecha de la cárcava. Actualmente la zona se muestra demarcada prohibiendo el paso peatonal.

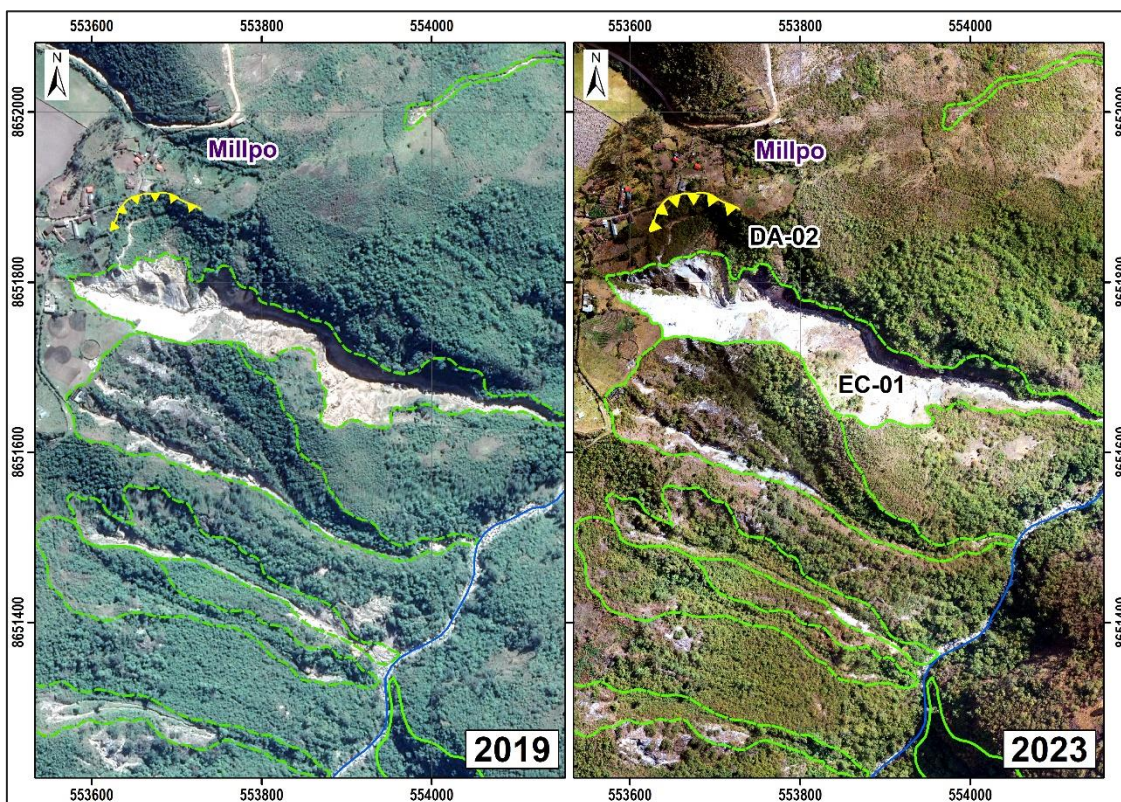
Al realizar una comparación multitemporal (figura 16) de una imagen satelital (2019) y el ortomosaico actual obtenido mediante sobrevuelos de dron (2023), se puede distinguir el avance progresivo de estos procesos de cárcavamiento; esta acción inestabiliza las laderas adyacentes, generando en la margen izquierda un deslizamiento activo (**DA-02**), que pone en riesgo viviendas asentadas muy cerca del escarpe principal (figura 17).

**Figura 16.** Comparación multitemporal de una imagen satelital (2019) y el ortomosaico actual, obtenido mediante sobrevuelos de dron (2023), donde se puede visualizar el avance de la erosión en cárcava.

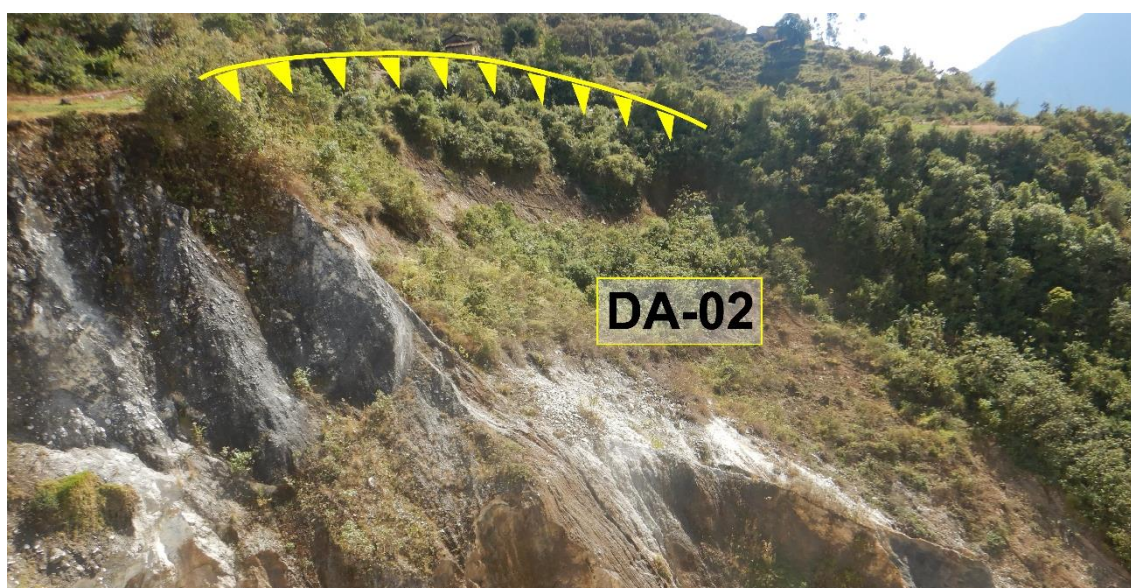
**Figura 17.** Deslizamiento activo (DA-02), producto del avance retrogresivo de la erosión en cárcava (EC-01) y que pone en peligro a viviendas ubicadas cerca de la escarpa principal.

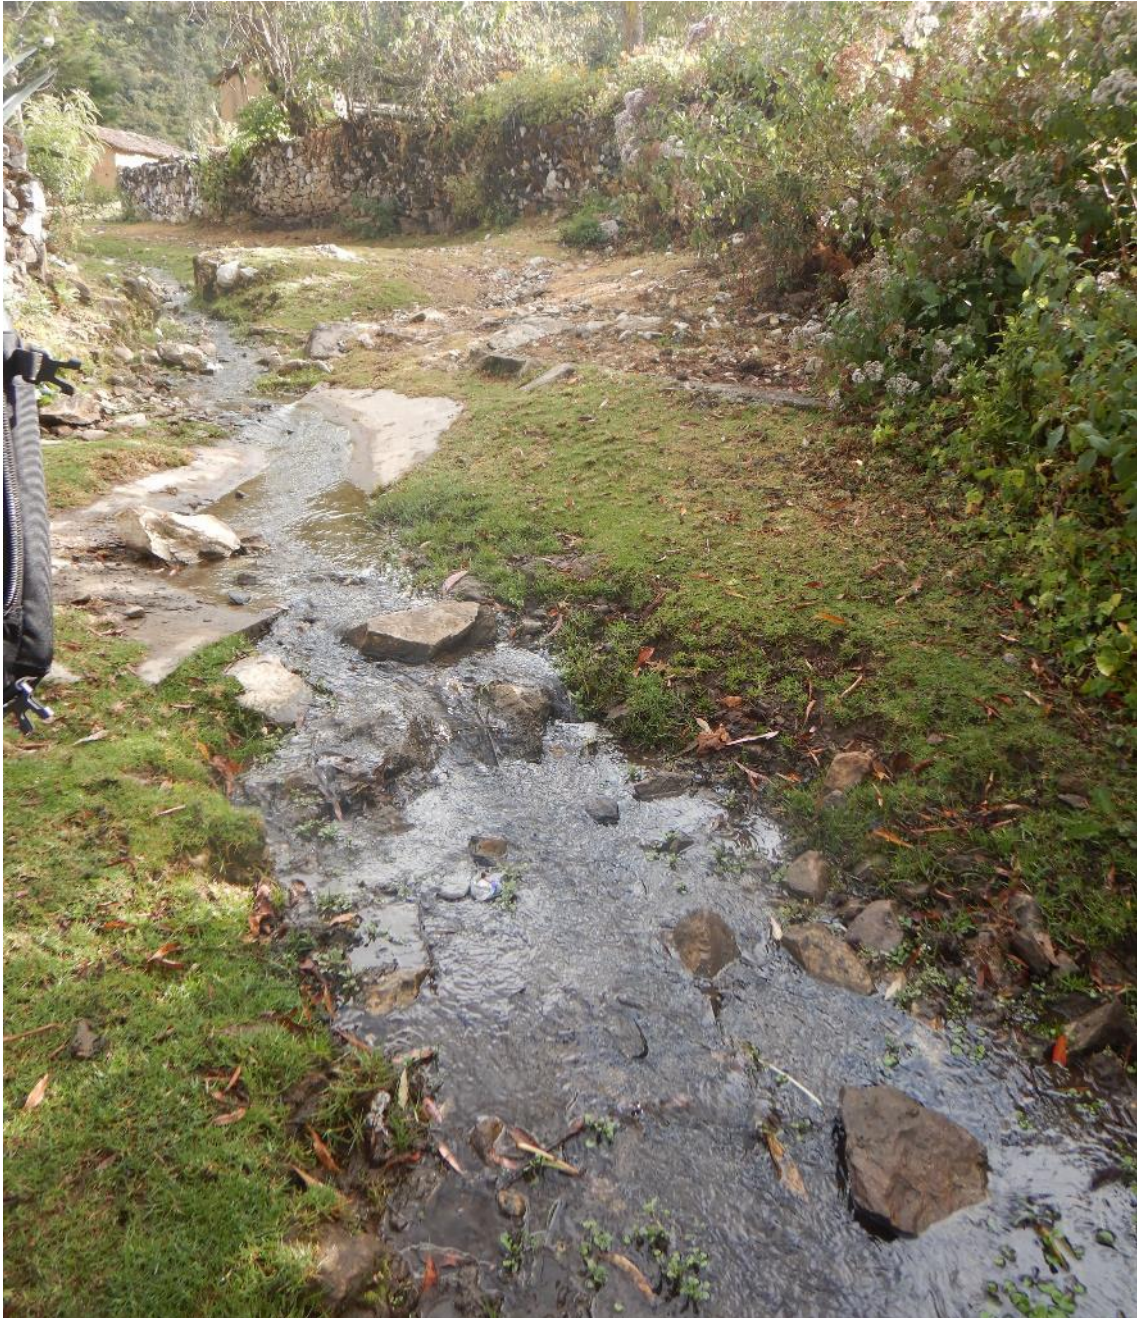
**Fotografía 6.** Canal de riego sin revestimiento de 1.2 m de ancho, cuyas aguas se direccionan a la cárcava activa CA-01, ubicada aguas abajo.

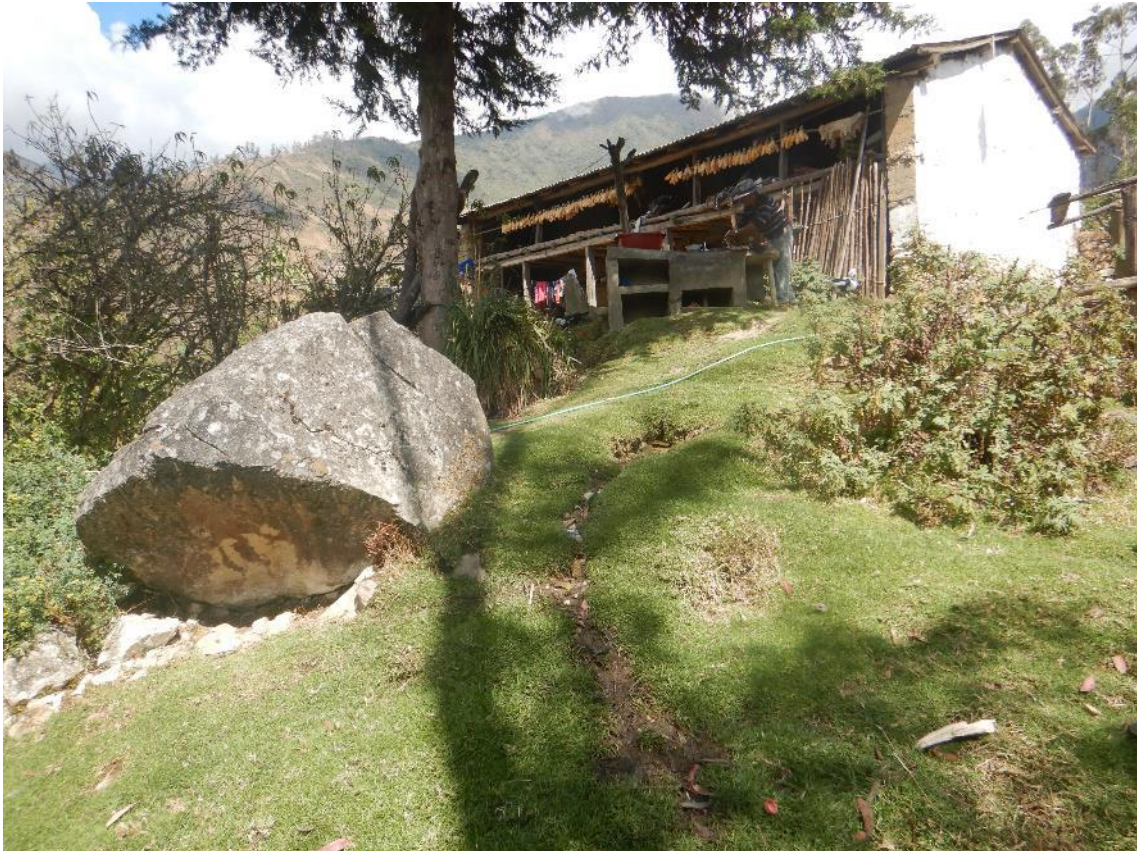
Otro factor, son las aguas de escorrentía drenadas hacia las laderas, como se observa en algunas viviendas las cuales direccionan sus desagües hacia las cárcavas lo que genera mayor erosión e inestabilidad en el terreno por saturación del suelo (fotografía 7); o el mal sistema de riego que se presenta en la zona (fotografía 8).

**Fotografía 7.** Manejo inadecuado del agua de escorrentía de viviendas del sector Millpo. Estas aguas discurren directamente a las laderas y generan mayor erosión e inestabilidad en el terreno por saturación del suelo.

- 5) Realizar la instalación de un sistema de tuberías de desagüe para las viviendas que no tengan, de esta manera evitar la infiltración de agua al subsuelo y saturación del mismo.

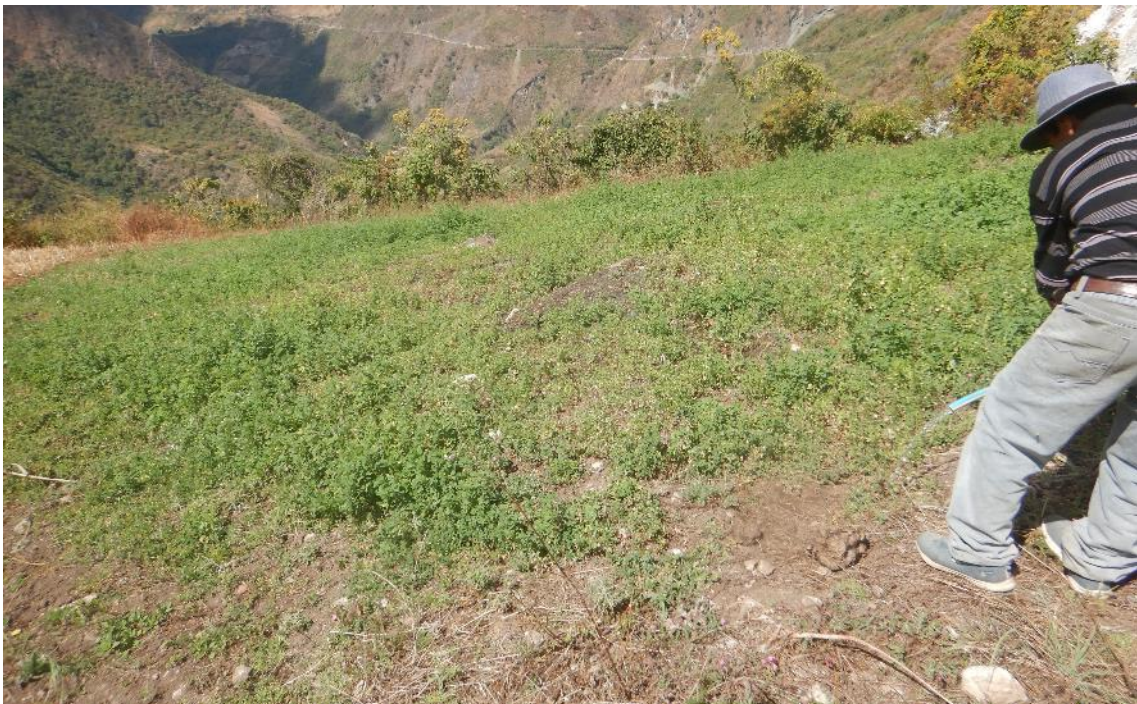
**Fotografía 8.** Riego por inundación de los pobladores del sector de Millpo, acción que aumenta considerablemente la sobresaturación y la inestabilidad de la ladera.
