Informe Técnico N° A7472

EVALUACIÓN DE PELIGROS GEOLÓGICOS POR FLUJO DE DETRITOS EN EL RÍO ANANEA

Departamento Puno
Provincia San Antonio de Putina
Distrito Ananea

ENERO
2024

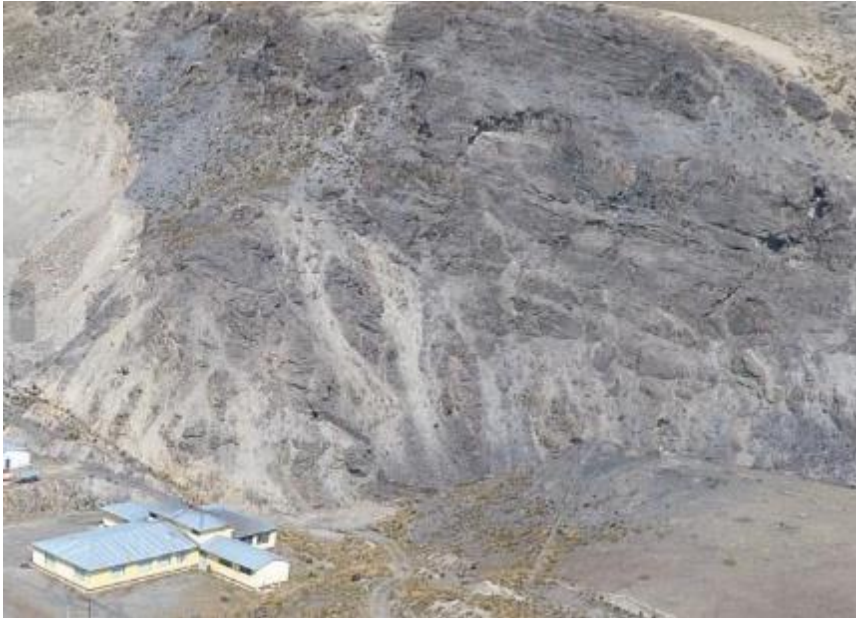
Aflora al suroeste del centro poblado de Ananea, se encuentra entre la Formación Ananea y el poblado. Litológicamente está conformado por lutitas negras intercaladas con areniscas gris claras dispuestas en estratos delgados. Además, junto al poblado, en coordenadas UTM (WGS 84): 442769 E, 8376961 S se observa el sustrato rocoso conformado por lutitas negras, las cuales se encuentran ligeramente meteorizadas y medianamente fracturadas, lo que puede generar pequeños derrumbes en sus laderas (fotografía 1).

Fotografía 1. Lutitas negras intercalada con areniscas gris clara, el paquete de lutitas tiene un espesor de más de 24 m.

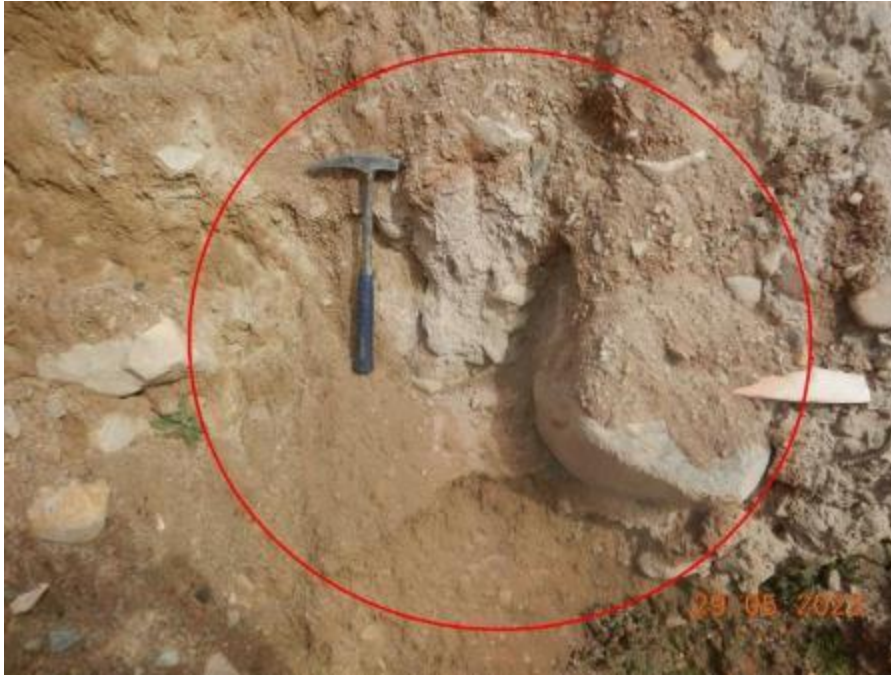
Se aprecian en la vertiente de la laguna Sillacunca hacia el río Ananea; están compuestos por bloques (20%), gravas (50%), en matriz de arenas y limos (30%) poco compactos de fácil remoción (Anexo 2 – descripción de formaciones superficiales 1) (figura 2).

Figura 2. Depósito fluvio glaciar ubicado en la vertiente de la laguna Sillacunca hacia el río Ananea.

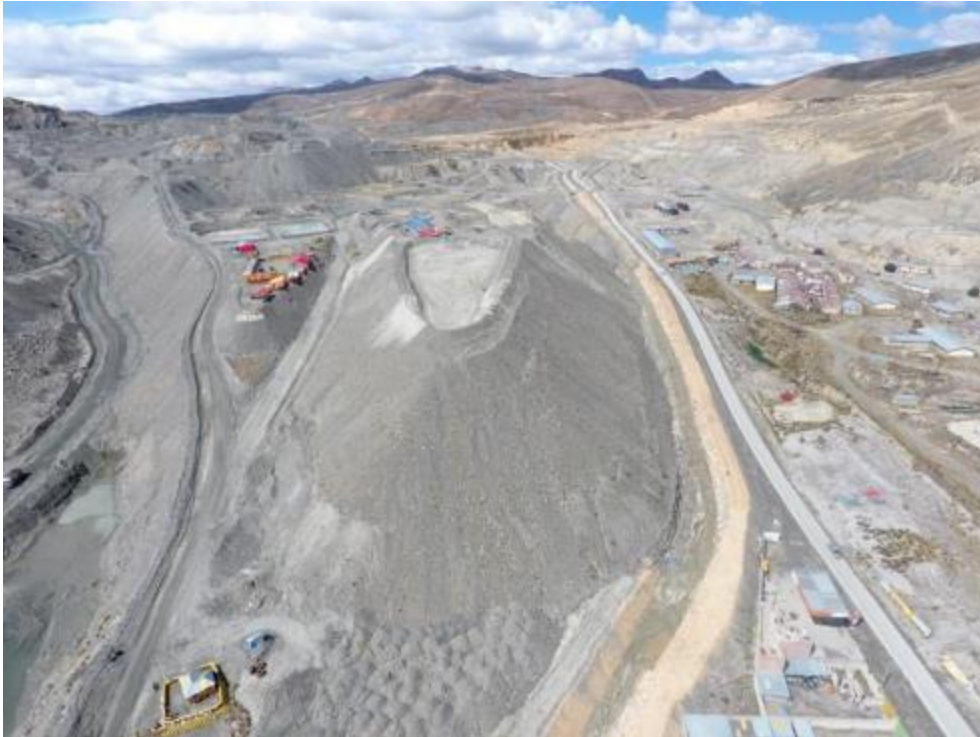
Estos depósitos de relaves mineros no se encuentran compactos, se aprecia que sus taludes presentan procesos de erosión que no están controlados (fotografía 2).

Fotografía 2. Depósitos de relaves mineros generando taludes de hasta 40 m de altura.

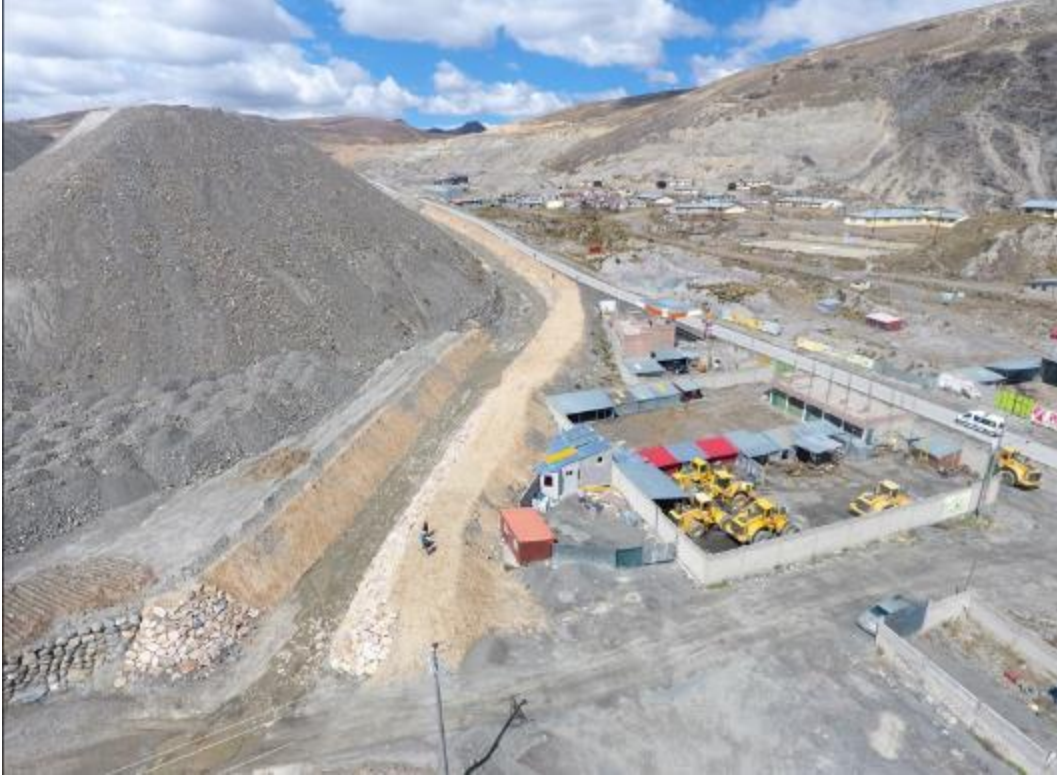
Fotografía 3. Vista del cerro Huerta, modelada en rocas sedimentaria, cuyas laderas en promedio presentan pendientes fuertes.

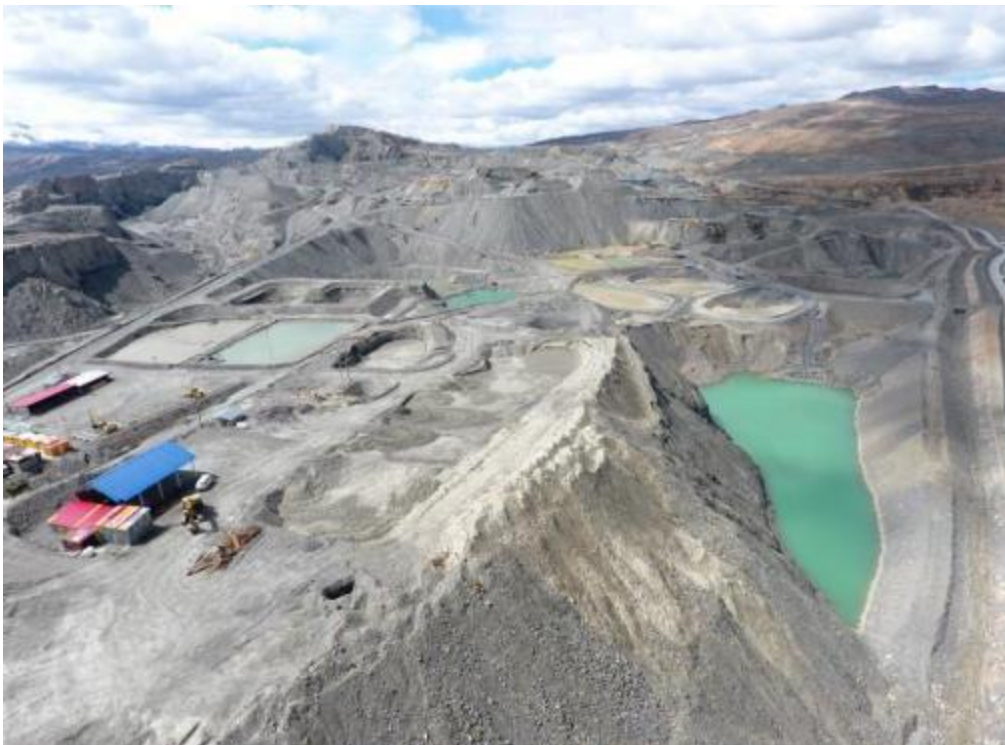
En la zona de estudio se aprecian rellenos artificiales como son los desmontes que se encuentran poco consolidados, producto de la actividad minera en la zona, además que, algunos rellenos funcionan como diques en las partes altas con el fin de retener el agua y generar cuerpos de agua para su posterior uso.

Fotografía 4. Vista hacia el este, se aprecian todos los rellenos artificiales que alcanza una altura de hasta 40 m.

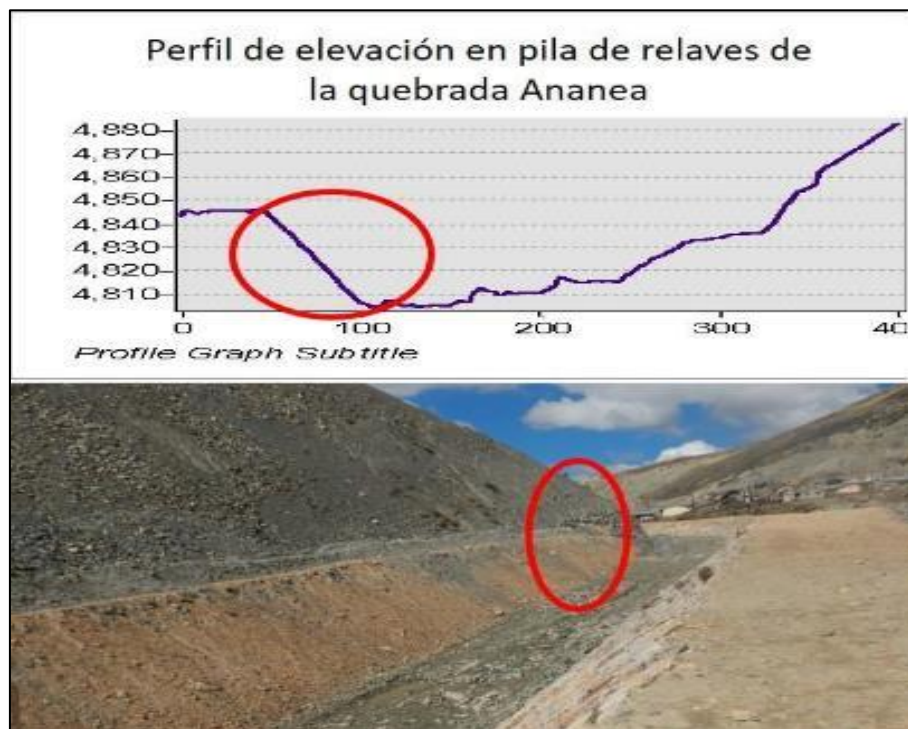
Figura 3. Aledaño al poblado se aprecia el talud, compuesto por rellenos de materiales de relaves depositados junto al canal de la quebrada Ananea, con una altura de 40 m.

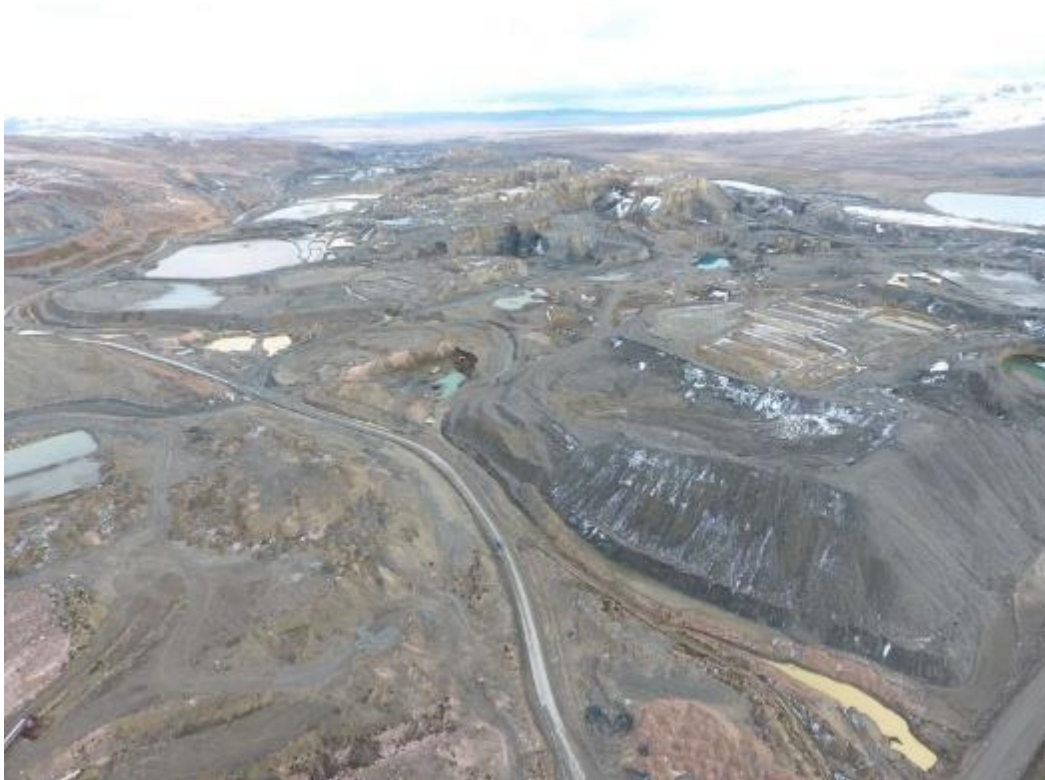
Los trabajos de minería en la quebrada Ananea vienen generando una geodinámica muy activa por la acumulación de material suelto de fácil remoción, que ante lluvias intensas estos van a ser removidos. Se aprecia en la quebrada rellenos por material de relave que se disponen en pilas, que alcanzan alturas de hasta 40 m aproximadamente, estos reducen el ancho del canal y algunos sectores ya no se reconoce el canal original del río (figura 3 y 4). Además, toda el agua de la Laguna y la quebrada están siendo transportados con motobombas a las zonas altas de sus rellenos para realizar los trabajos mineros (fotografía 5).

Fotografía 5. Se aprecia que toda el agua de la quebrada viene siendo transportada a las partes altas de sus relaves.

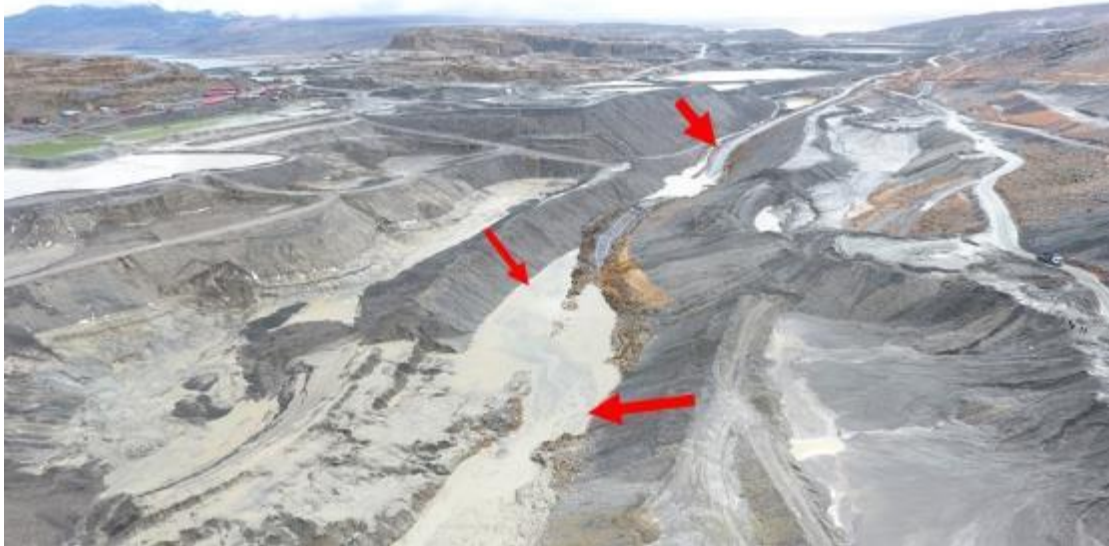
De acuerdo a lo comentado en los trabajos de campo, mencionan que el día 26 de noviembre del 2021, en coordenadas UTM: 444840 E; 8376268 S, se generaron dos deslizamientos en ambas márgenes de la quebrada, estos lograron represar la quebrada Ananea, el evento afecto 650 m de vía quedando destruida e intransitable (Figura 5), la que fue reconstruida, al momento de la inspección, la vía no presenta señales de lo ocurrido.

Figura 5. Fotografía tomada el día 26 de noviembre del 2021, se aprecian los deslizamientos en los depósitos de materiales de relaves ocasionados por una mala estructura de sus taludes y la infiltración de agua (Fuente: informe técnico N°019-2021-GR PUNO-ORGRDS).

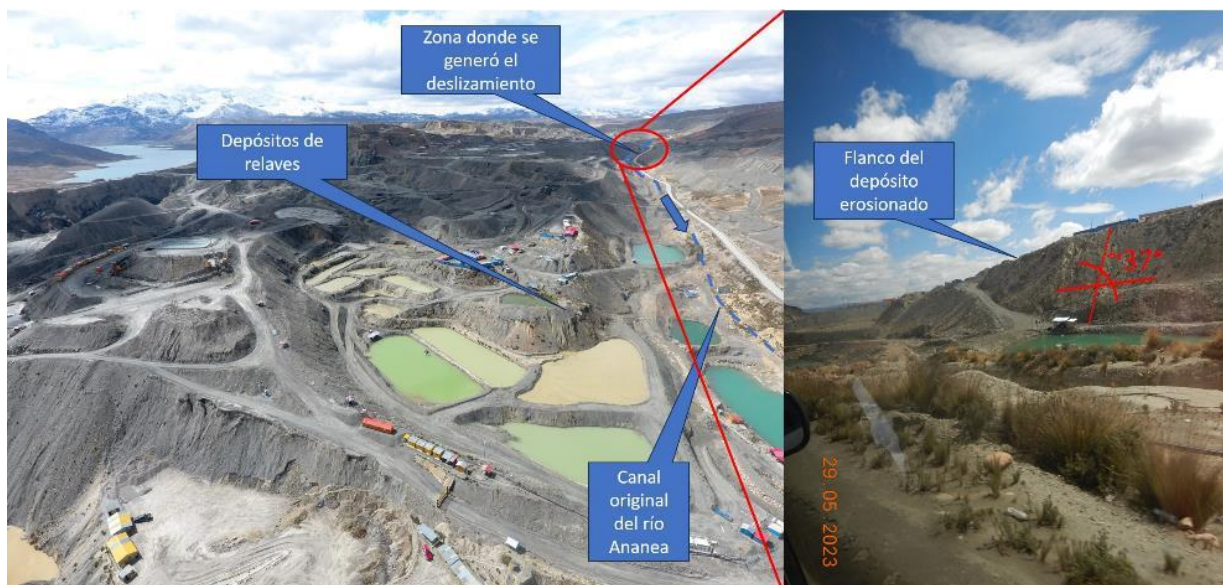
Los deslizamientos se generaron sobre depósitos de relaves, los cuales no soportaron el peso del talud ni presentaron estabilidad, Las dimensiones no son reconocibles a la vista ya que inmediatamente ocurrido el suceso fueron reconstruidos (figura 6).

Figura 6. Foto tomada el día de la inspección, donde los deslizamientos ocurridos no son apreciables, por la reconstrucción de los taludes y de la vía Ananea – La Rinconada luego de ocurrido el evento.

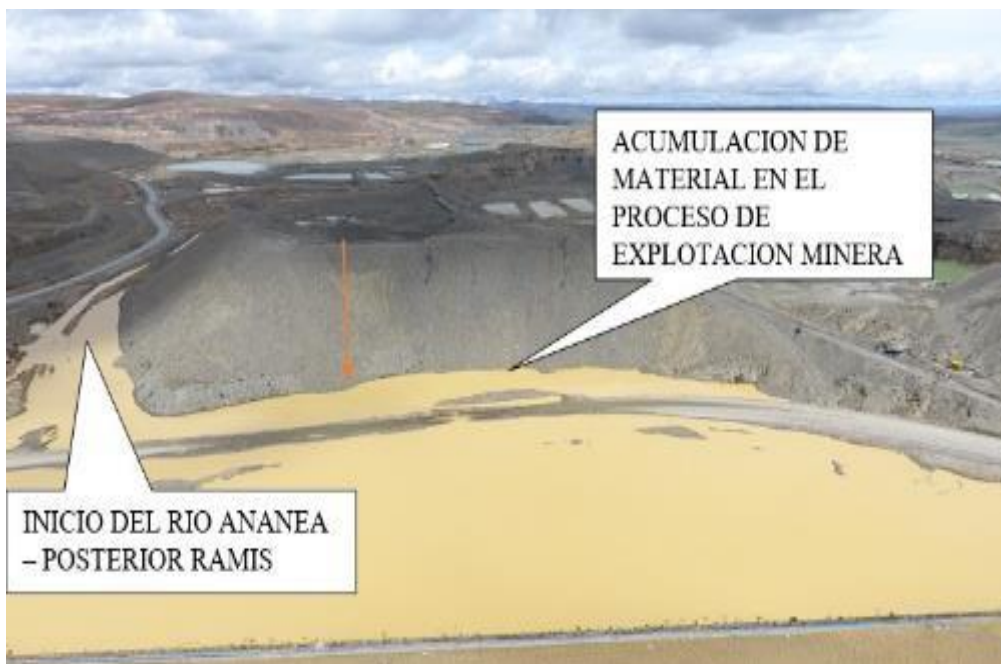
Este flujo de detritos fue causado por el desembalse de la laguna Sillacunca sumado al material represado generado por los deslizamientos mencionados en la quebrada Ananea, el desembalse ocurrido, fue debido a que los aliviaderos de la laguna Sillacunca se encontraron obstruidos por los trabajos de movimiento de materiales en el sector y que hasta el día de la inspección siguen obstruidos, además que, la vía Ananea – La Rinconada pasa entre la laguna y la quebrada, en este tramo no presenta canales por donde discurran las aguas de la laguna a la quebrada (figura 7, 8 y 9).

Figura 7. Vista tomada el día 26 de noviembre del 2021, se aprecia la laguna Sillacunca drenando sus aguas al río Ananea y la vía Ananea - La Rinconada afectada por no tener canales de drenaje (Fuente: informe técnico N°019-2021-GR PUNO-ORGRDS).

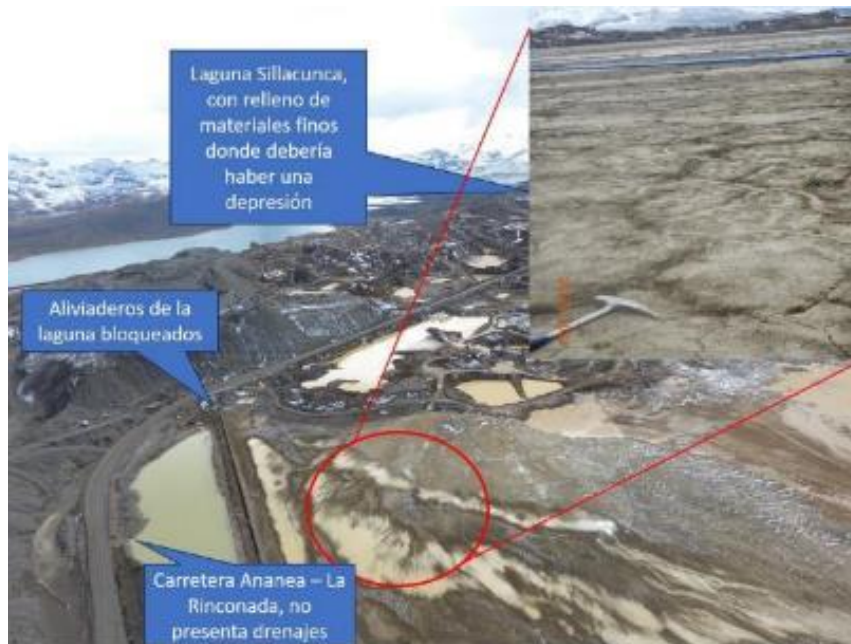
Figura 8. Vista tomada el día de la inspección, se aprecia la laguna Sillacunca con rellenos de materiales finos, además, se aprecian sus aliviaderos obstruidos y la falta de drenajes entre la vía y la quebrada.

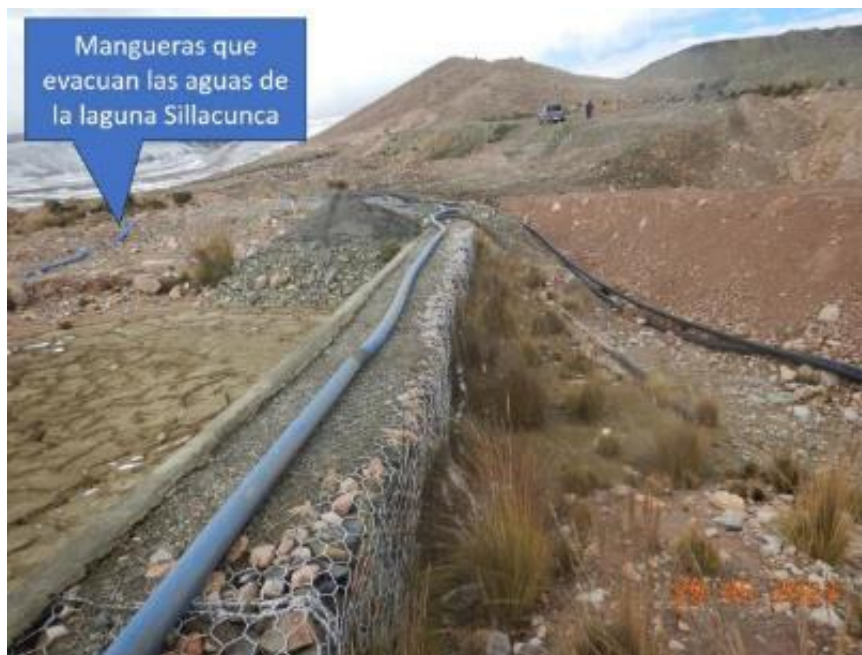
Figura 9. Vista tomada el día de la inspección, se aprecia la laguna Sillacunca con sus aliviaderos obstruidos por los depósitos de materiales de relaves y mangueras por dónde sacan las aguas para sus trabajos.

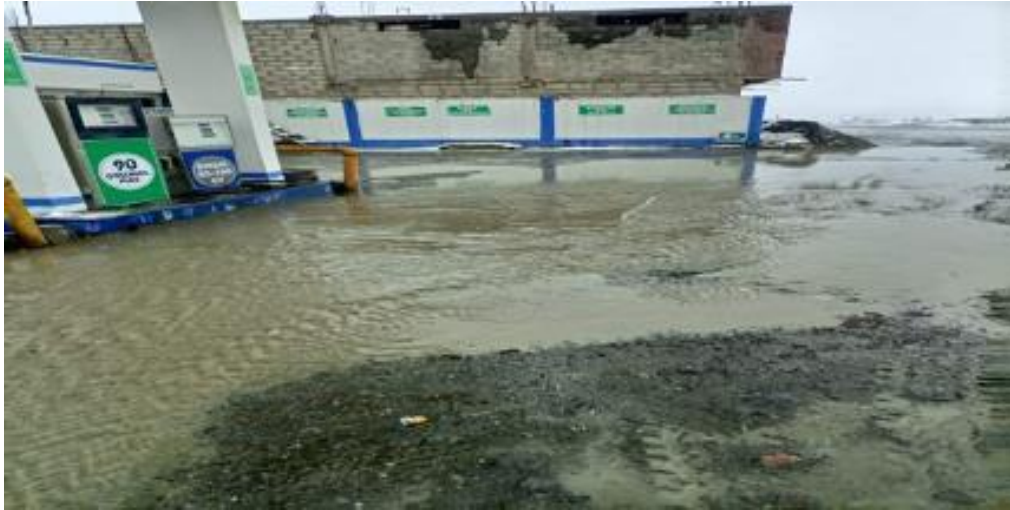
El flujo generado de la laguna Sillacunca en su trayecto socavo el cauce de la quebrada y se abrió paso retomando su curso antiguo hasta llegar al represamiento del deslizamiento en coordenadas UTM: 444840 E; 8376268 S, donde se represó nuevamente sumándose a los materiales deslizados antes mencionados, al romper el nuevo dique, el desembalse generó un flujo de lodos que alcanzó al centro poblado de Ananea llegando hasta el estadio de fútbol del poblado, a esa altura se depositaron los materiales trasladados reduciendo su carga y pudo encausarse nuevamente al río Ananea (figura 10 y 11).

Figura 10. Se aprecia las afectaciones que dejó en un grifo afectado por el flujo que llegó al centro poblado de Ananea (foto tomada del informe técnico N°019-2021-GR PUNO-ORGRDS).

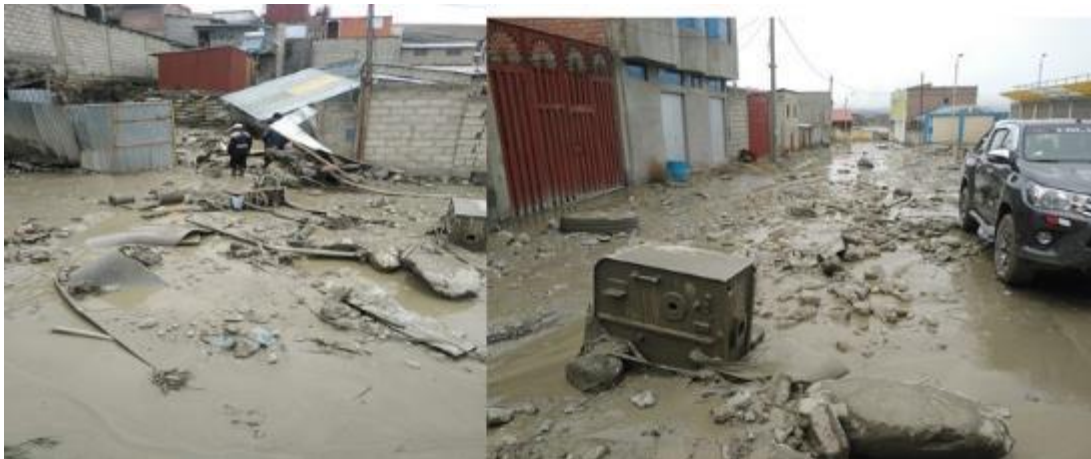
Figura 11. El flujo pasó por las calles del centro poblado y también entró a algunas viviendas, dejando en situación de damnificados (foto tomada del informe técnico N°019-2021-GR PUNO-ORGRDS).

El flujo arrastró bloques de hasta 1m de diámetro, gravas y lodo, recorrió aproximadamente una distancia de 6 km desde el primer represamiento en la laguna Sillacunca hasta el centro poblado Ananea, en el poblado se aprecia que alcanzó una altura de 50 cm (figura 11)
