DIRECCIÓN DE GEOLOGÍA AMBIENTAL Y RIESGO GEOLÓGICO

Informe Técnico N° A7454

EVALUACIÓN DE ZONAS CRÍTICAS POR PELIGROS GEOLÓGICOS ANTE FENÓMENO EL NIÑO 2023-2024 DEPARTAMENTO TUMBES

Elaborado por la
Dirección de Geología
Ambiental y Riesgo
Geológico del Ingemmet

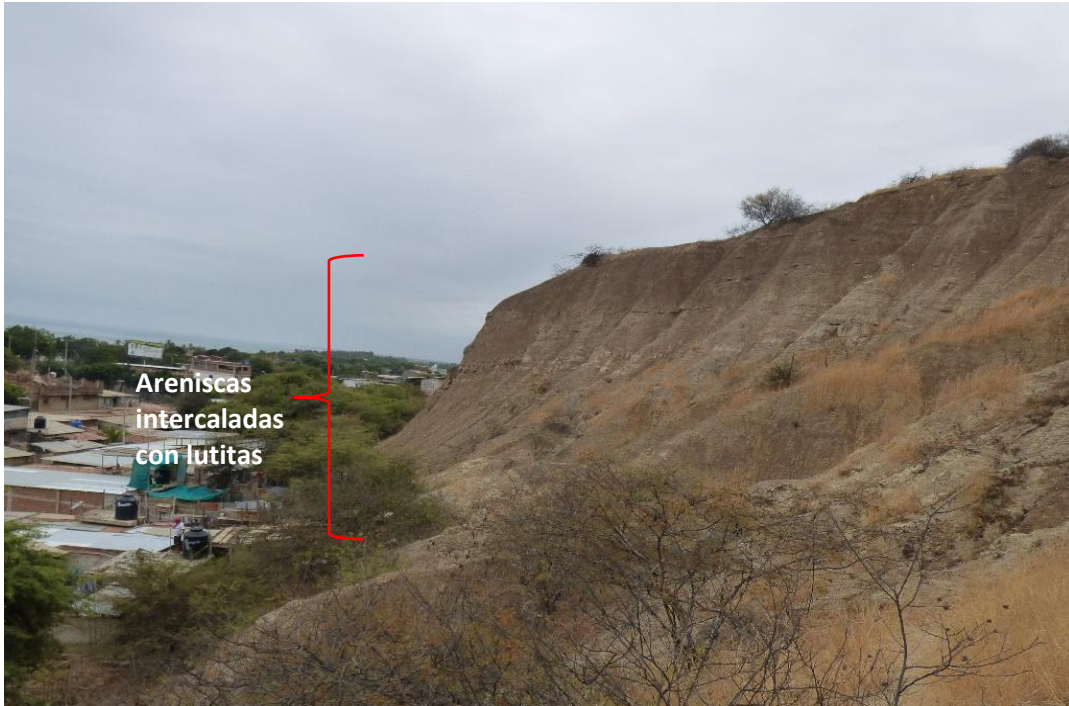
La intercalación de areniscas, lutitas y conglomerados, en tiempos de lluvia las areniscas y conglomerados, permiten la infiltración de agua proveniente de las lluvias mientras que las lutitas las retienen. Esto también crea inestabilidad en el terreno. (Figura 9)

Figura 9. Secuencias de areniscas intercalados con niveles delgados de lutitas correspondientes a la Fm. Tumbes, afectados por procesos de erosión de laderas. Sector A. H. Las Malvinas, distrito La Cruz.

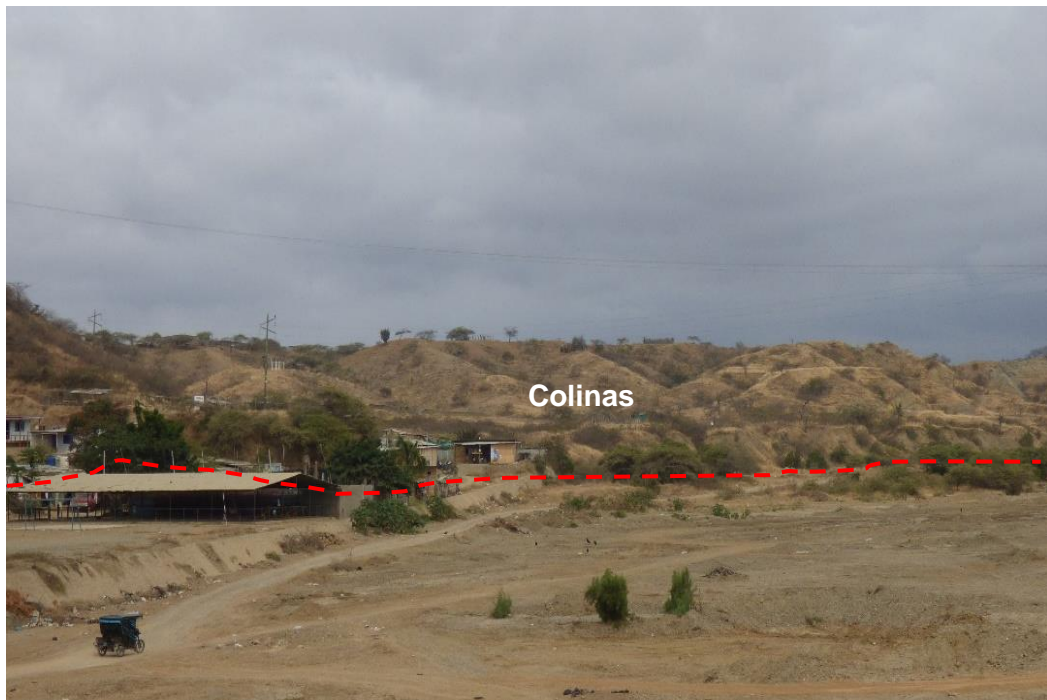
Figura 14. Secuencia de colinas afectadas por erosión de laderas, ubicadas en el sector La Canterera, La Cruz.

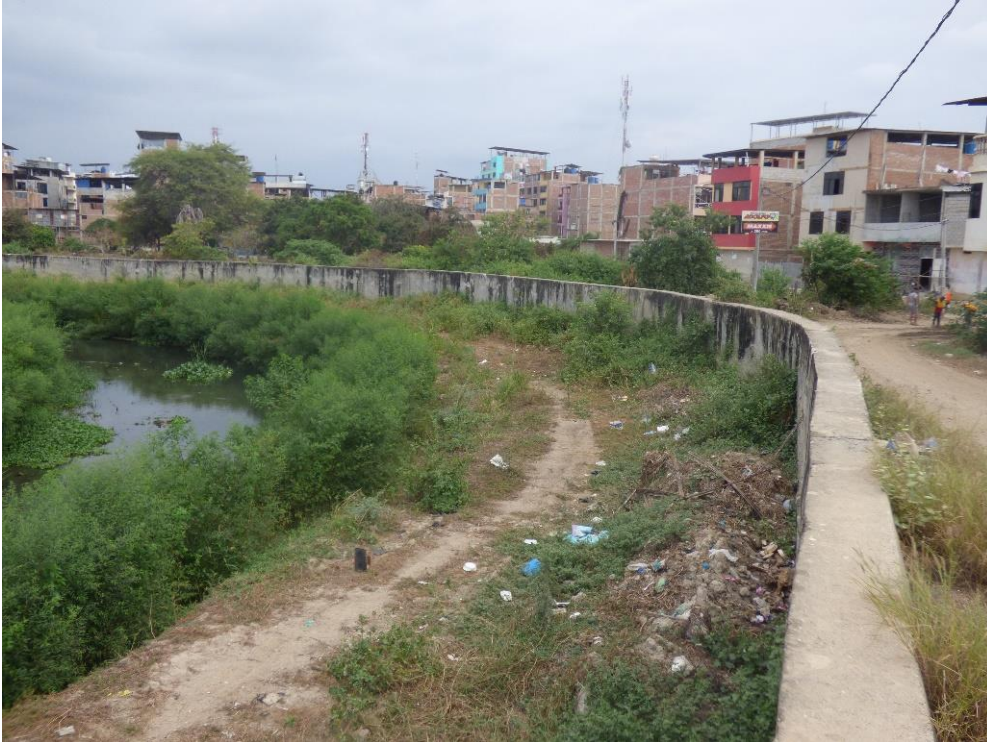
Fotografía 1. Zona afectada por inundación fluvial del Canal Internacional. Los muros de contención protegen el lado peruano, sector Tomas Arizola.

Coordenadas UTM: 583847 / 9615448, Zona 17. Tomado el 28/08/2023.

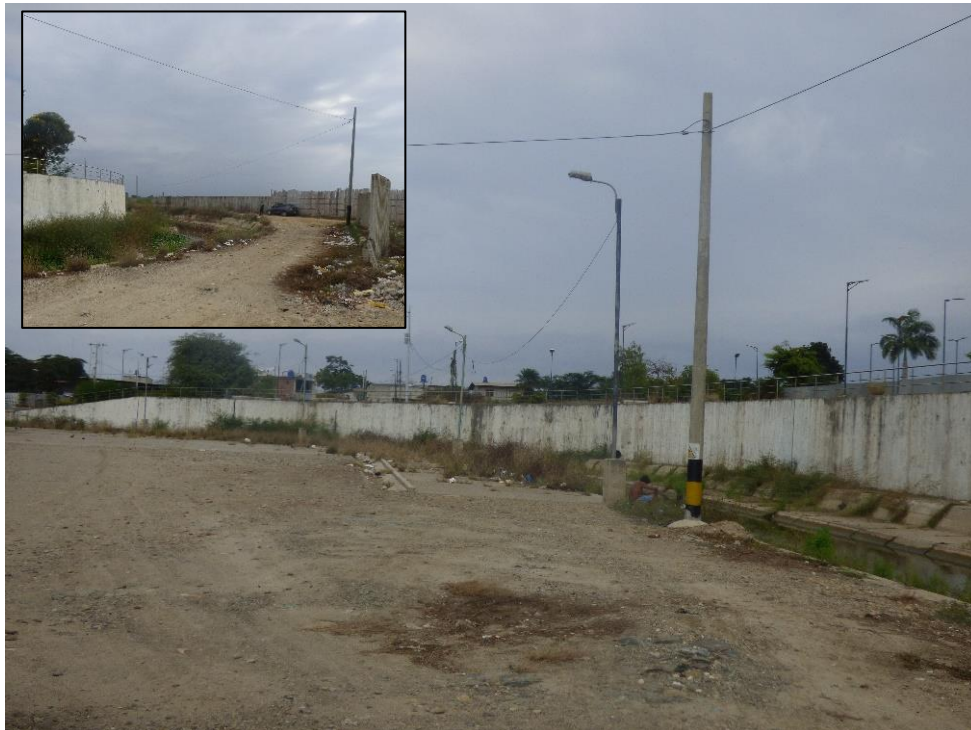
Figura 21. Zona de inundación fluvial por Canal Internacional. Los muros de contención protegen el lado ecuatoriano, sector Playa Sur.

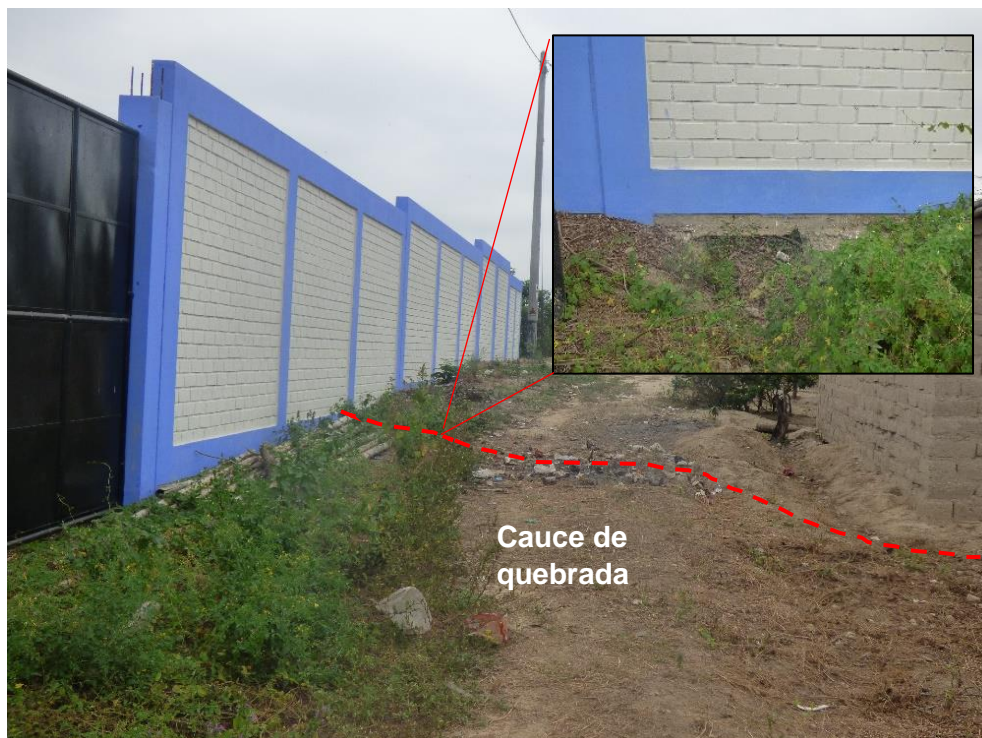
Figura 22. Cauce de quebrada atravesando colegio I.E. Capitán FAP, centro poblado José Abelardo Quiñones, distrito de Papayal.

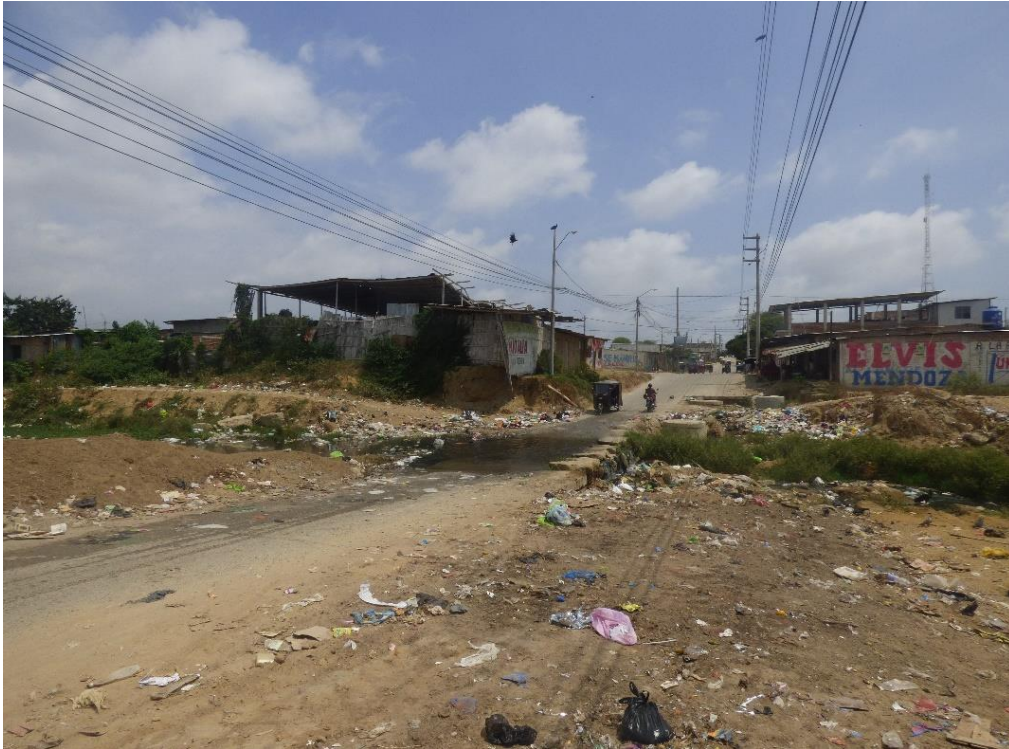
Fotografía 8. Quebrada Pedregal, en su paso por vía de Evitamiento por la ciudad de Tumbes. Presenta colmatación por basura y aguas servidas, además de asentamientos humanos cercanos a las riberas.

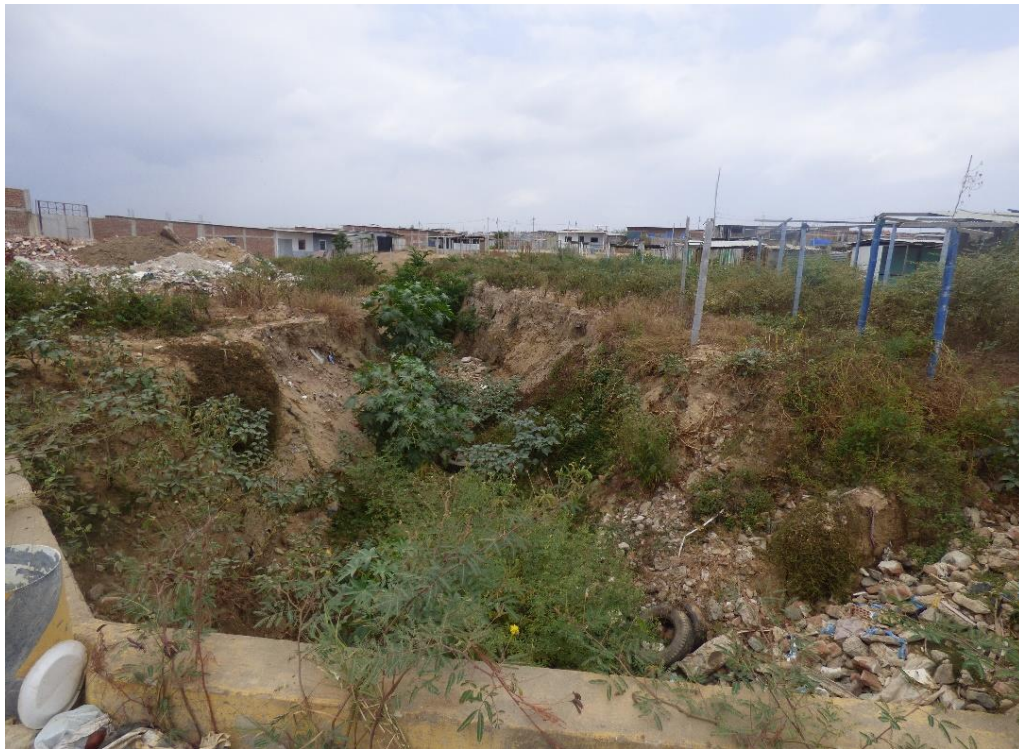
Fotografía 9. Quebrada activada durante el ciclón Yaku en su paso por el A.H. Ciudadela Noé, Tumbes. El cauce se encuentra bloqueado por múltiples viviendas, al igual que las márgenes.

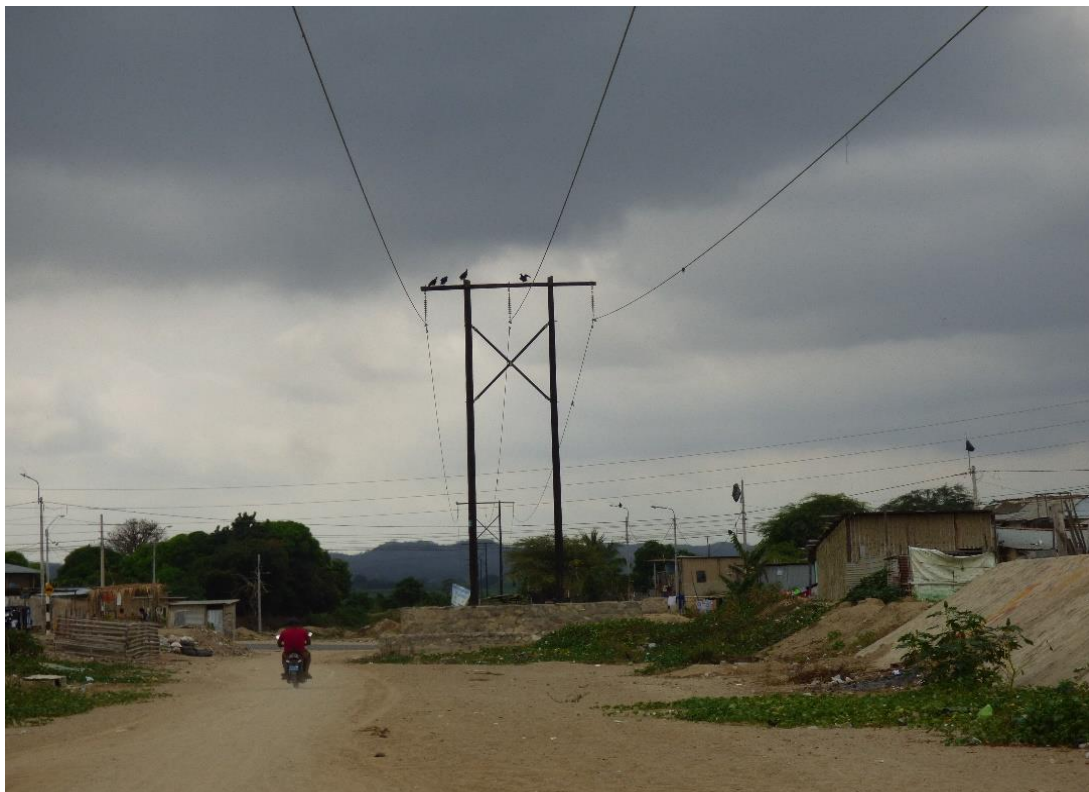
Fotografía 11. Vista aguas abajo de la quebrada Malval, Corrales. Se observa un poste de cableado eléctrico en el cauce de la quebrada, además de viviendas hacia los márgenes.
Coordenadas UTM: 558733 / 9599848, Zona 17. Tomado el 23/08/2023.

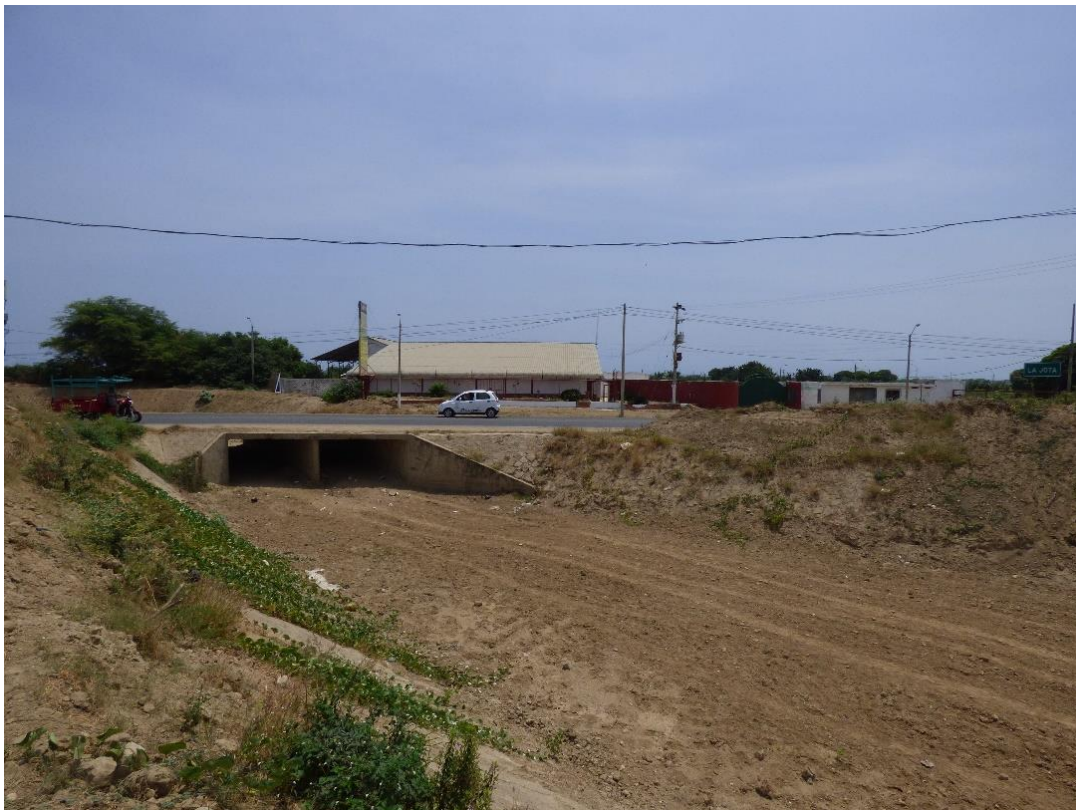
Fotografía 13. Quebrada estrechándose por alcantarilla en su paso por la vía Panamericana Norte, C.P. La Jota, distrito de Corrales. Se observa canalización por arrimado de material.

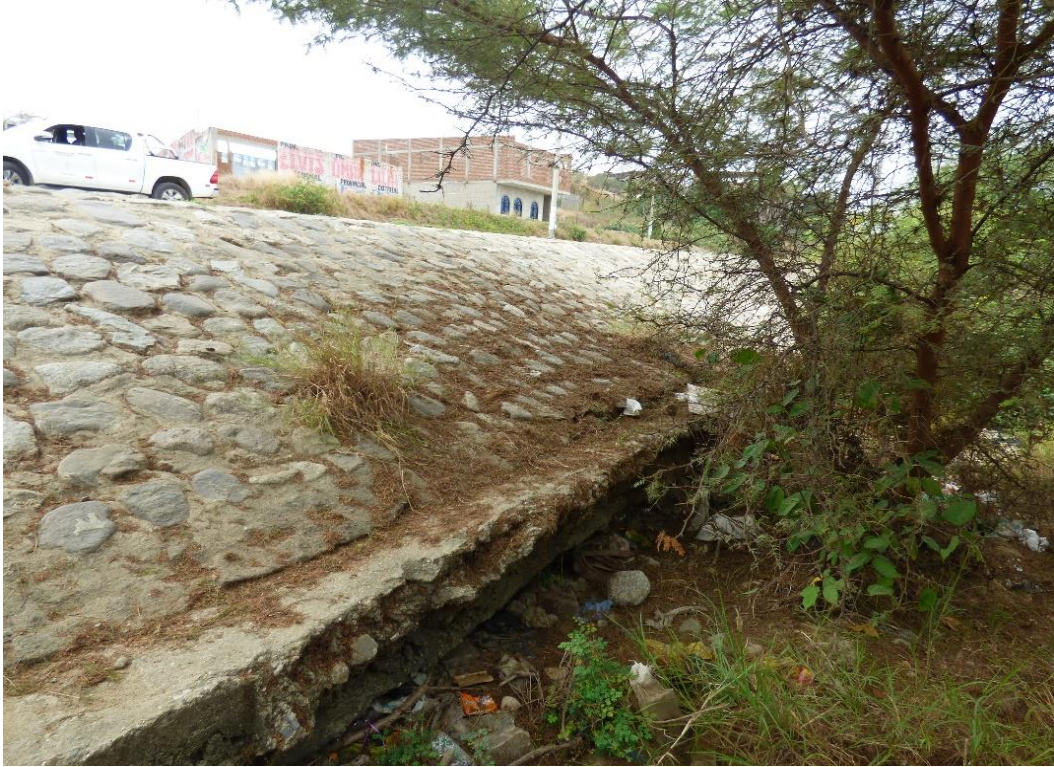
Fotografía 14. Baden que presenta erosión retrogresiva en las bases por acción de flujos de lodo y detritos en la vía Tumbes – San Juan de La Virgen – Pampas de Hospital, centro poblado Garbanzal.

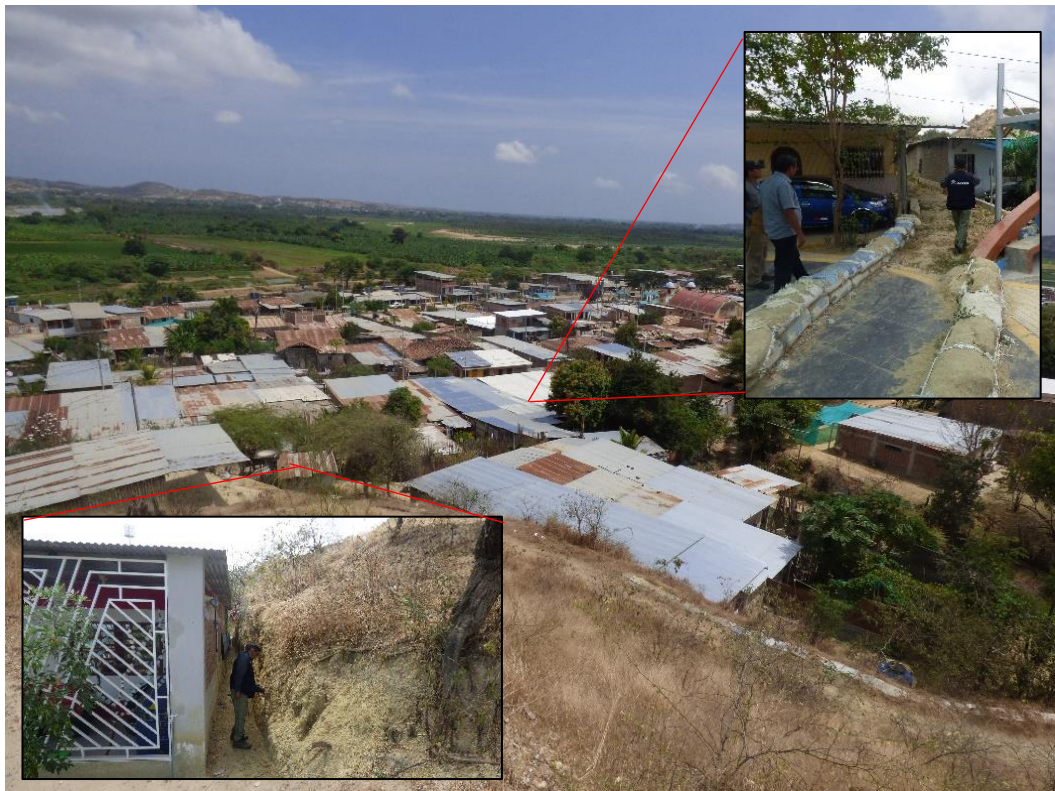
Figura 24. Centro poblado Cerro Blanco, San Juan de La Virgen, afectado por distintos peligros geológicos (flujos, erosión de ladera, derrumbes, inundación fluvial, etc.) durante eventos climáticos.

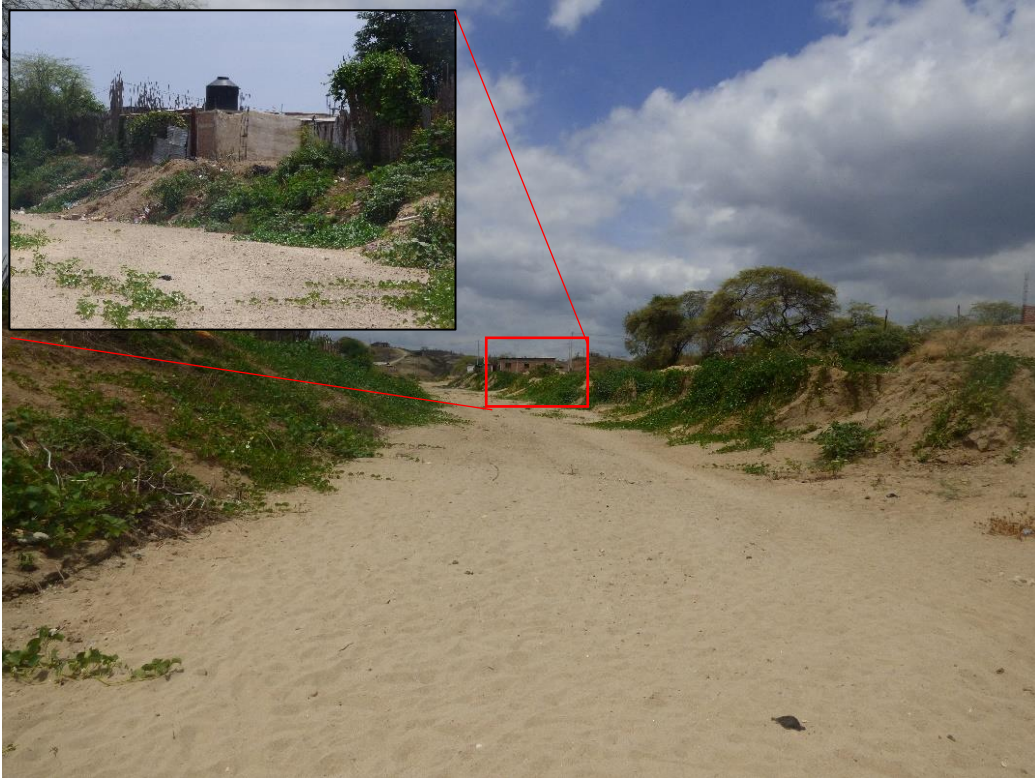
Figura 25. Quebrada Cruz Blanca (vista aguas arriba), Pampas de Hospital, colmatada, sin defensas ribereñas, erosión de laderas en las márgenes, además de viviendas sobre estas.
Coordenadas UTM: 564317 / 9594457, Zona 17. Tomado el 24/08/2023.

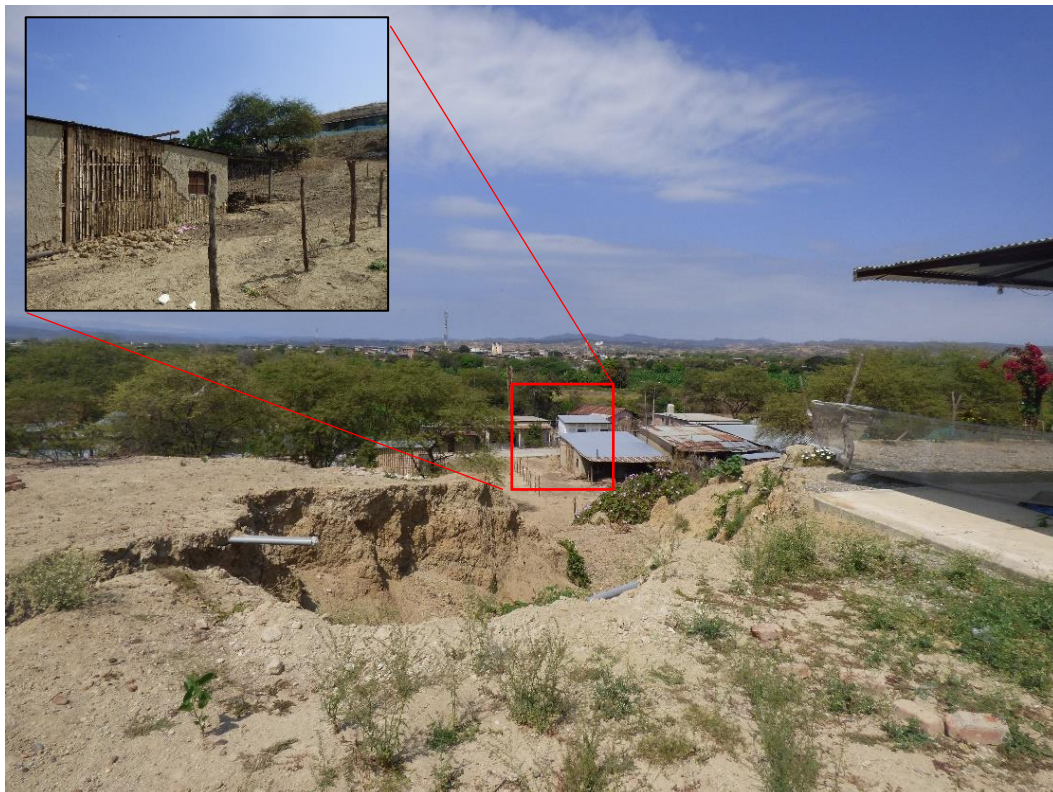
Figura 26. Flujo de lodo y detritos originado por erosión de laderas, afectando viviendas aguas abajo, centro poblado Cardalitos, Pampas de Hospital.
Coordenadas UTM: 562842 / 9592441, Zona 17. Tomado el 24/08/2023.

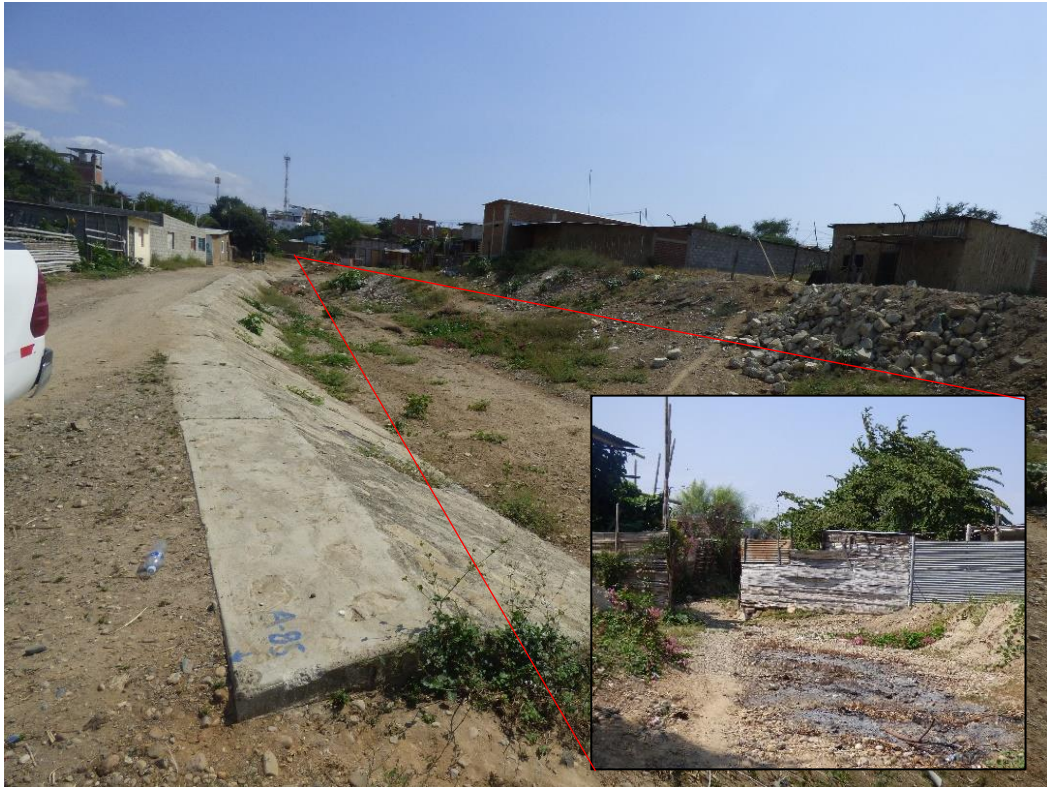
Figura 27. Quebrada en el pasaje Ramón Castilla (C.P. San Jacinto) canalizada parcialmente. Aguas abajo, se presenta viviendas dentro del cauce.

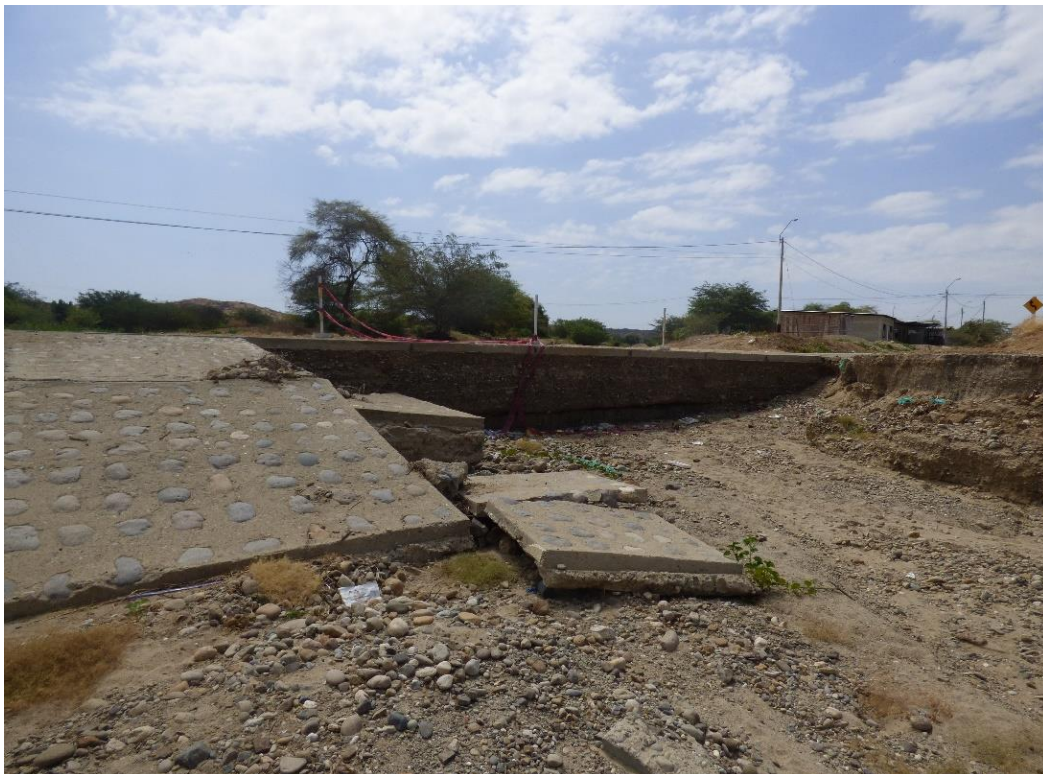
Fotografía 15. Colapso de protección de vía Corrales – San Jacinto por activación de quebrada La Peña, San Jacinto, durante el evento del ciclón Yaku 2023.

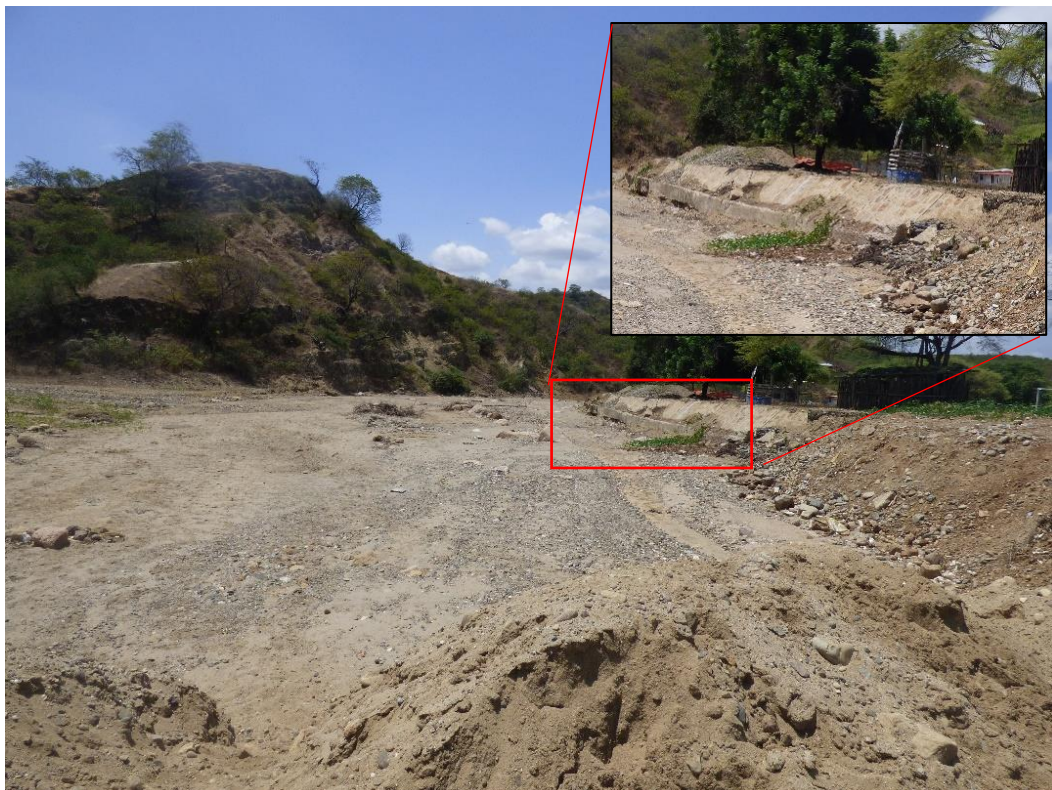
Figura 28. Defensas ribereñas dañadas por flujo de detritos en el acceso al centro poblado La Capitana, San Jacinto.

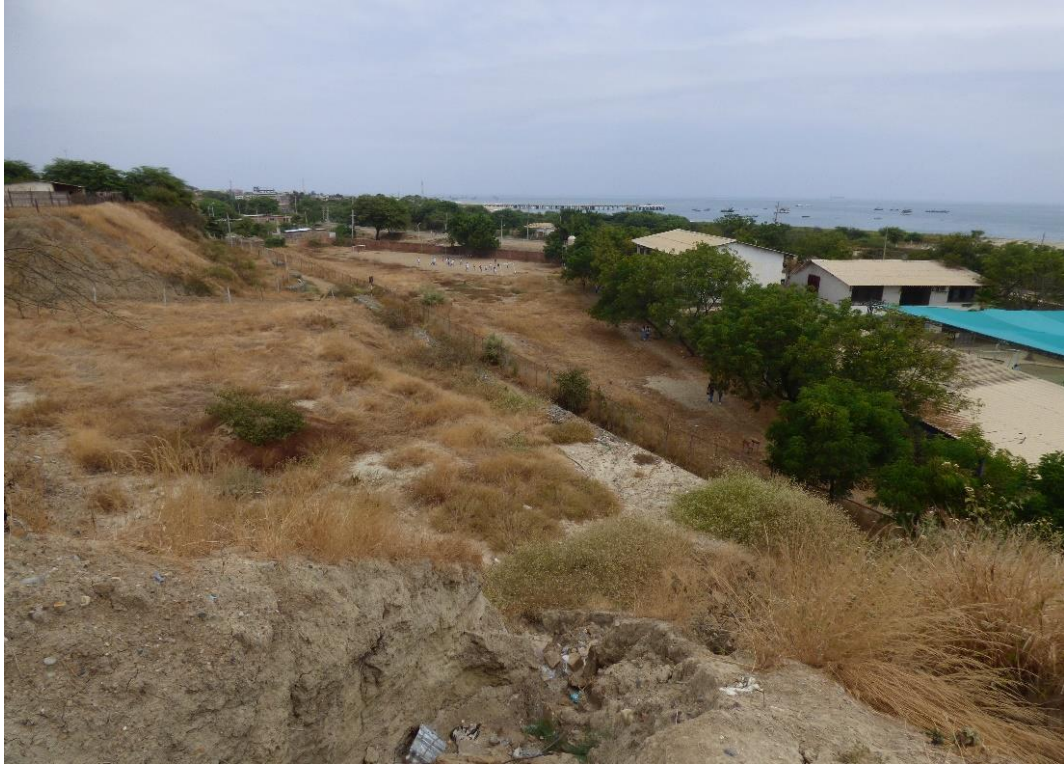
Fotografía 17. Centro Educativo afectado por un deslizamiento, además por procesos de erosión de laderas, A.H. Las Malvinas, La Cruz.

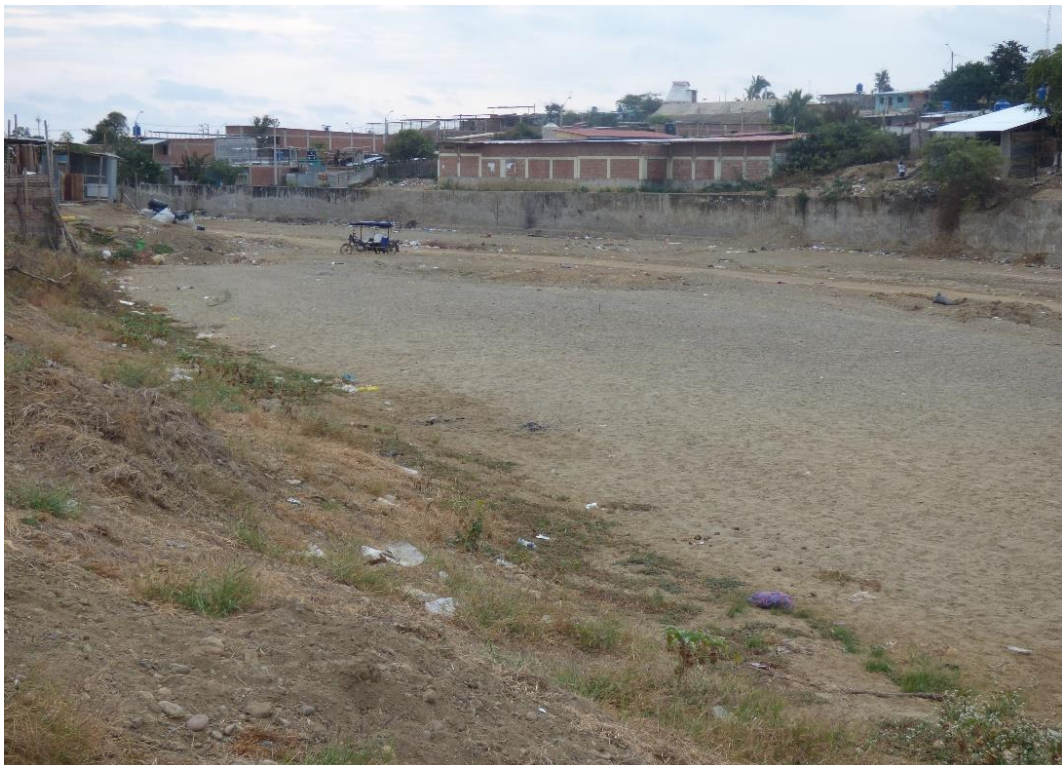
Fotografía 18. Quebrada Coloma (vista aguas abajo). Se presenta defensas ribereñas a la margen derecha, mientras que, hacia la margen izquierda, viviendas sin protección alguna, distrito La Cruz.

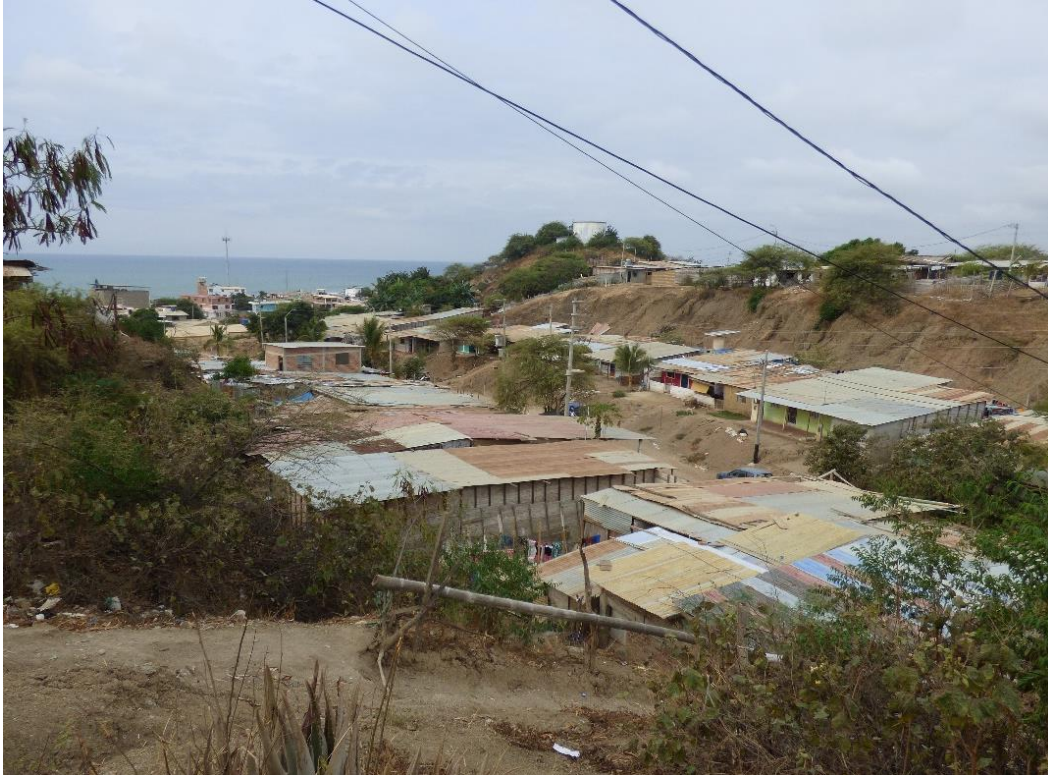
Fotografía 19. Sector Las Palmeras, distrito de La Cruz. Se aprecian viviendas situadas en el pie del talud donde se generan derrumbes. Se observa sustrato poco competente, pendiente muy fuerte. **Coordenadas UTM:** 545183 / 9597786, Zona 17. Tomado el 22/08/2023.

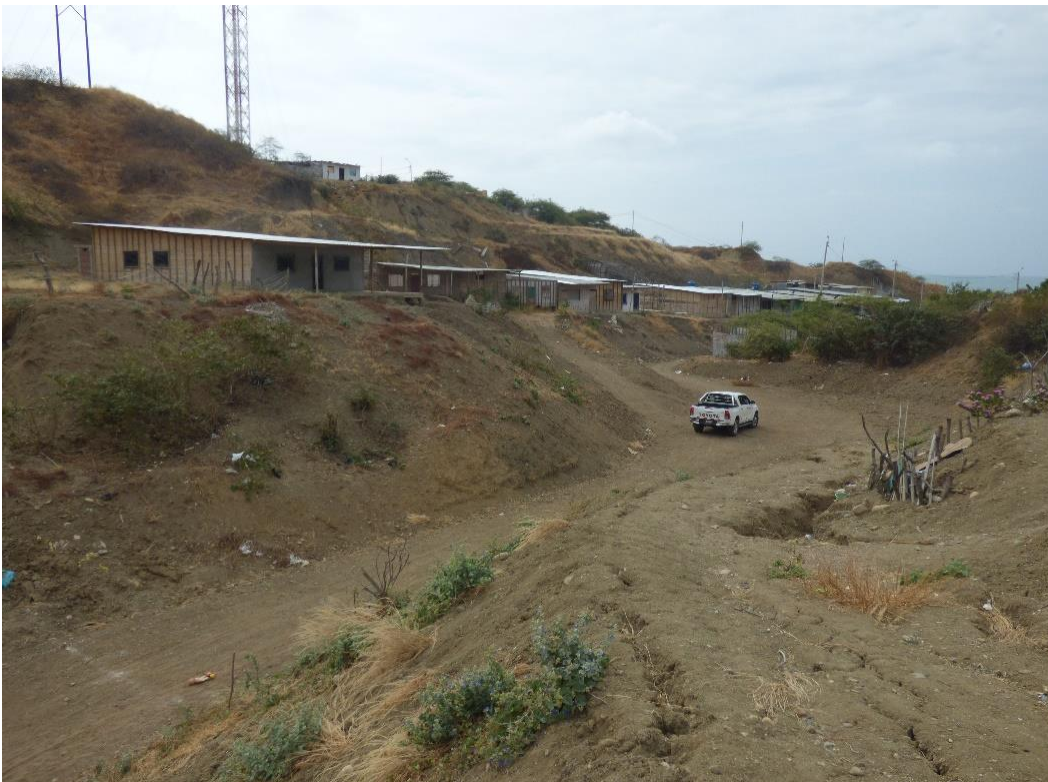
Fotografía 20. A.H. Los Ángeles, distrito de La Cruz. Se aprecian viviendas sobre depósito de relleno afectadas por erosión de laderas en las márgenes de la quebrada Bancharo Rossi. **Coordenadas UTM:** 544833 / 9597412, Zona 17. Tomado el 22/08/2023.

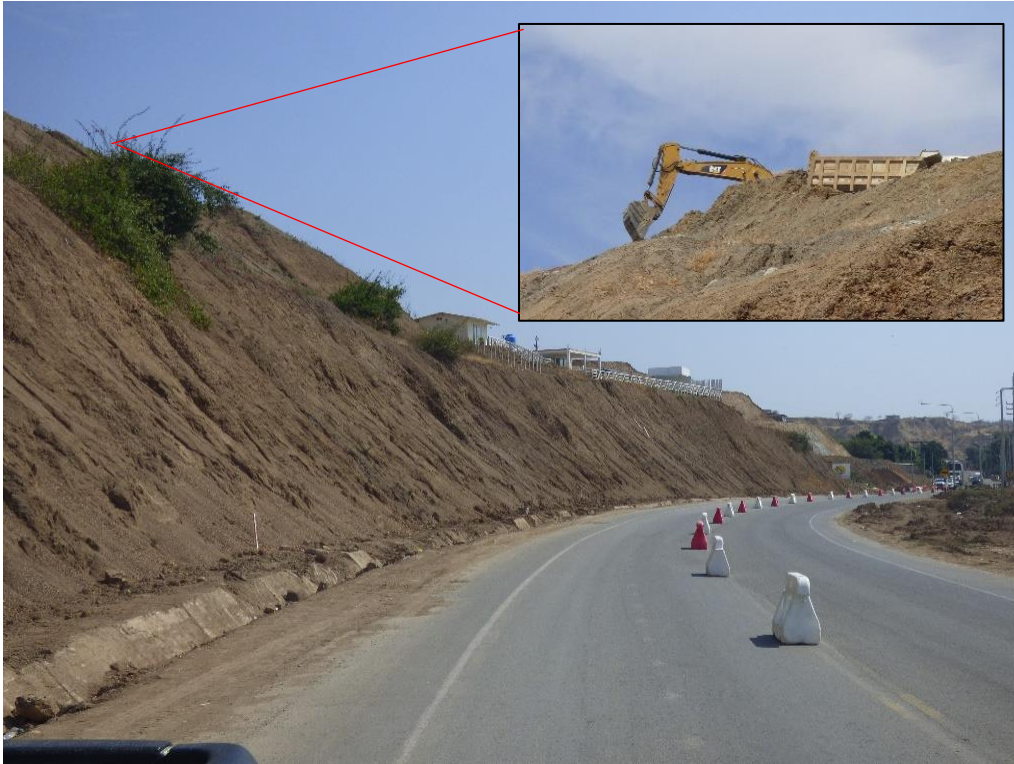
Figura 29. Sector Malpaso, recurrente en derrumbes en un tramo de 2 km de la vía Panamericana Norte. Actualmente presenta trabajos de banqueteo o perfil de talud.
Coordenadas UTM: 541495 / 9595120, Zona 17. Tomado el 25/08/2023.

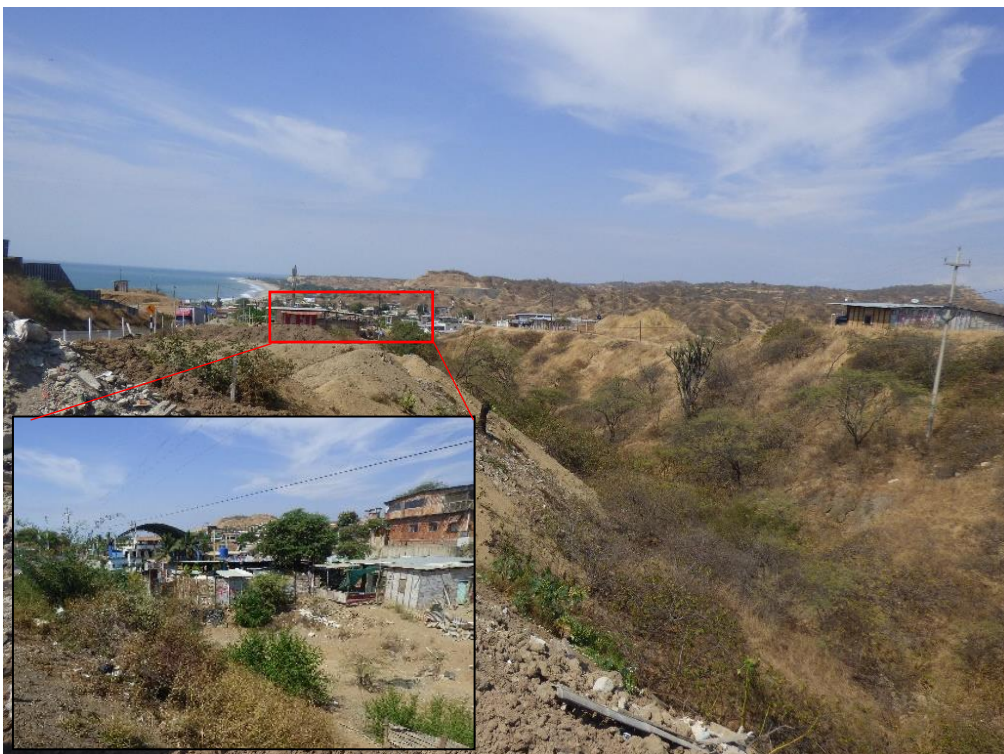
Figura 30. Vista aguas debajo de quebrada Grau colmatada con desmote y basura. En las márgenes se tienen nuevos asentamientos humanos. Aguas abajo, se presenta viviendas dentro del cauce, sector Caleta Grau.
Coordenadas UTM: 558272 / 9594367, Zona 17. Tomado el 25/08/2023.

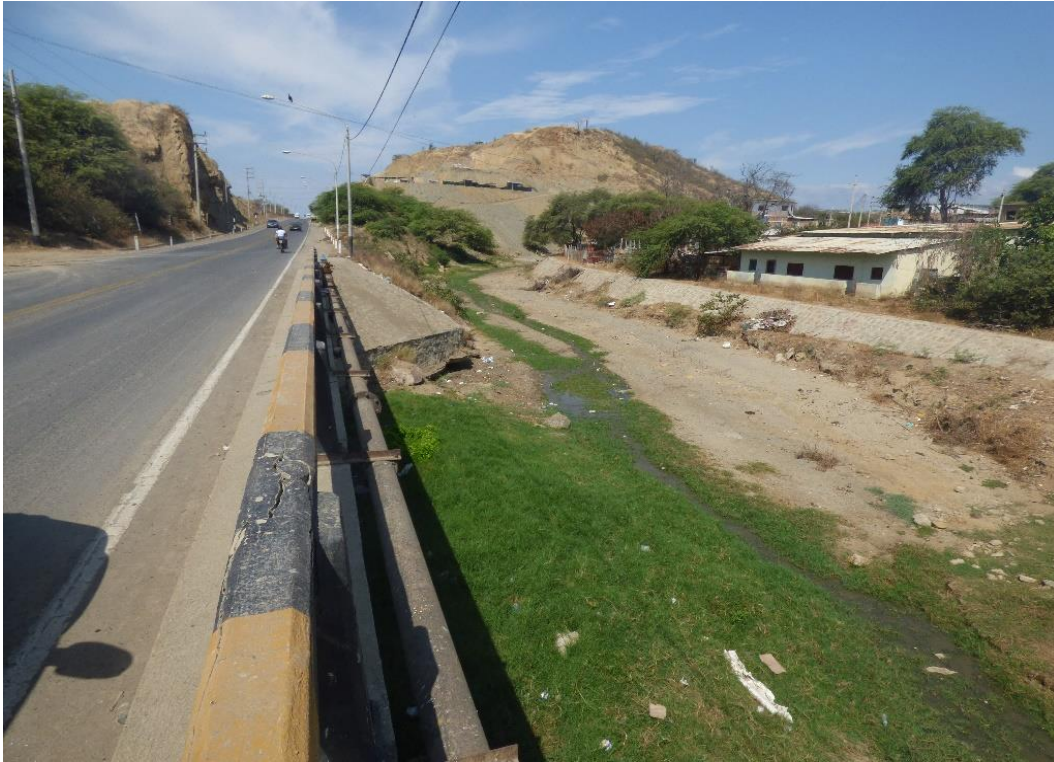
Fotografía 21. Cruce de la quebrada Tucillal con la vía Panamericana Norte. Se observa bases con erosión retrogresiva en los muros laterales hacia la vía.
Coordenadas UTM: 558272 / 9599441, Zona 17. Tomado el 25/08/2023.

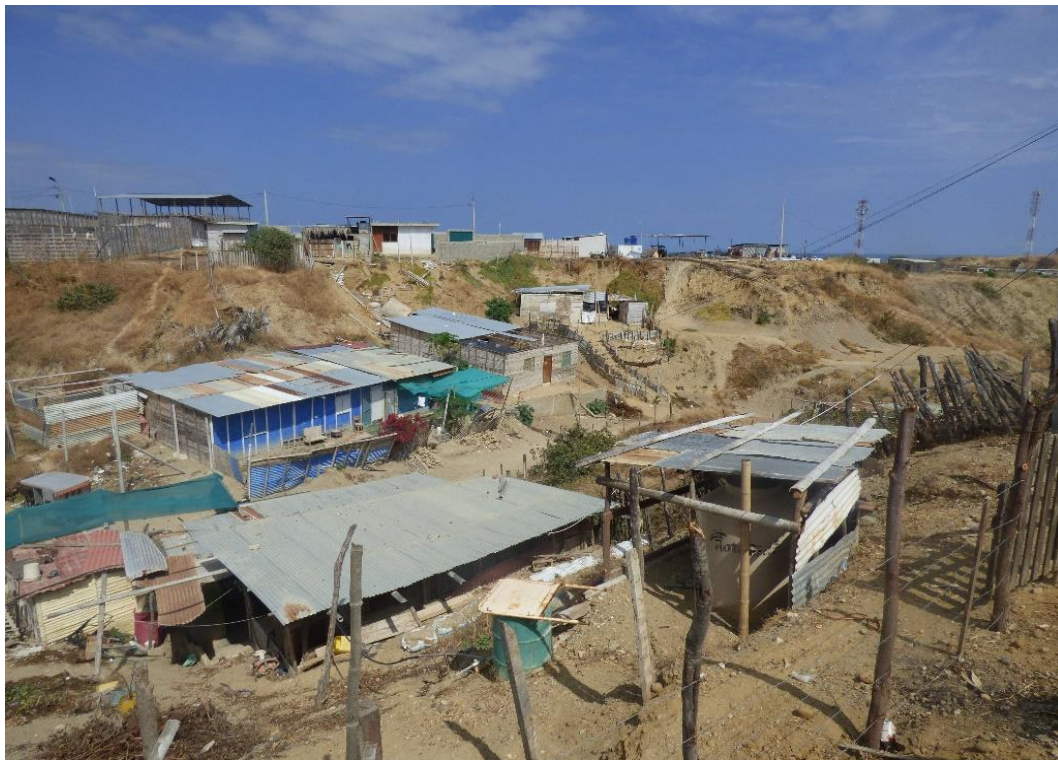
Fotografía 22. Quebrada Leoncio Prado, se observa viviendas dentro del cauce de la quebrada, así como también en las márgenes, asentadas sobre depósitos de relleno.
Coordenadas UTM: 535481 / 9592756, Zona 17. Tomado el 25/08/2023.

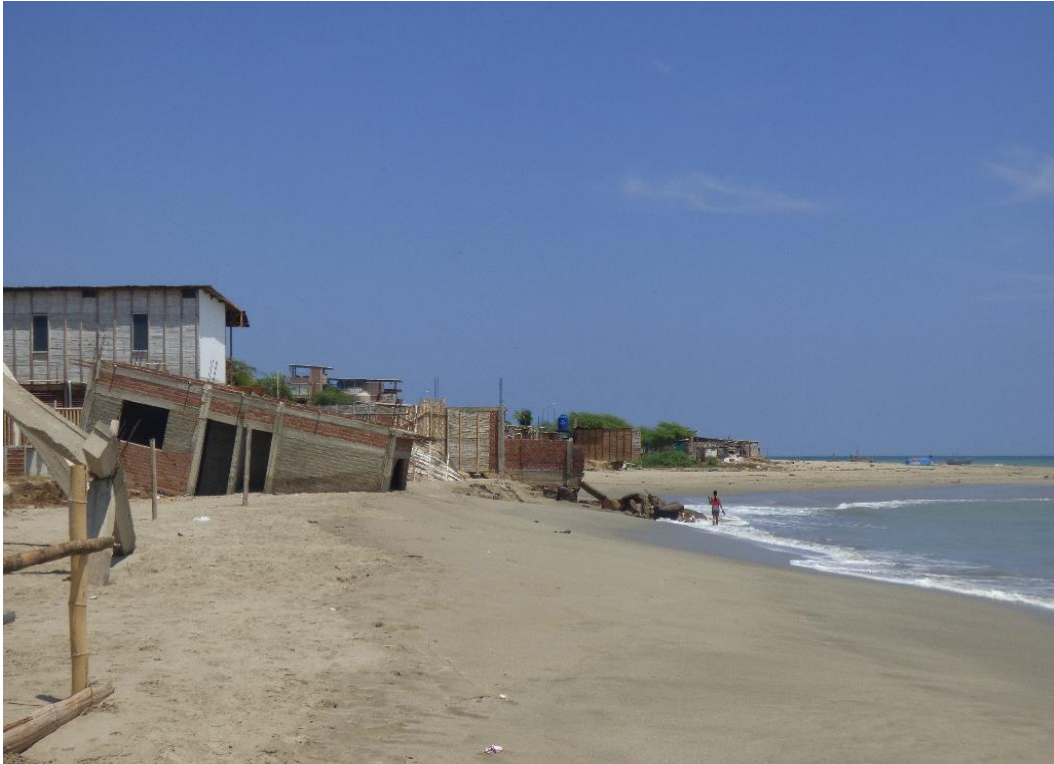
Fotografía 23. Viviendas afectadas por procesos de erosión marina en el sector Costa Verde, distrito de Zorritos.

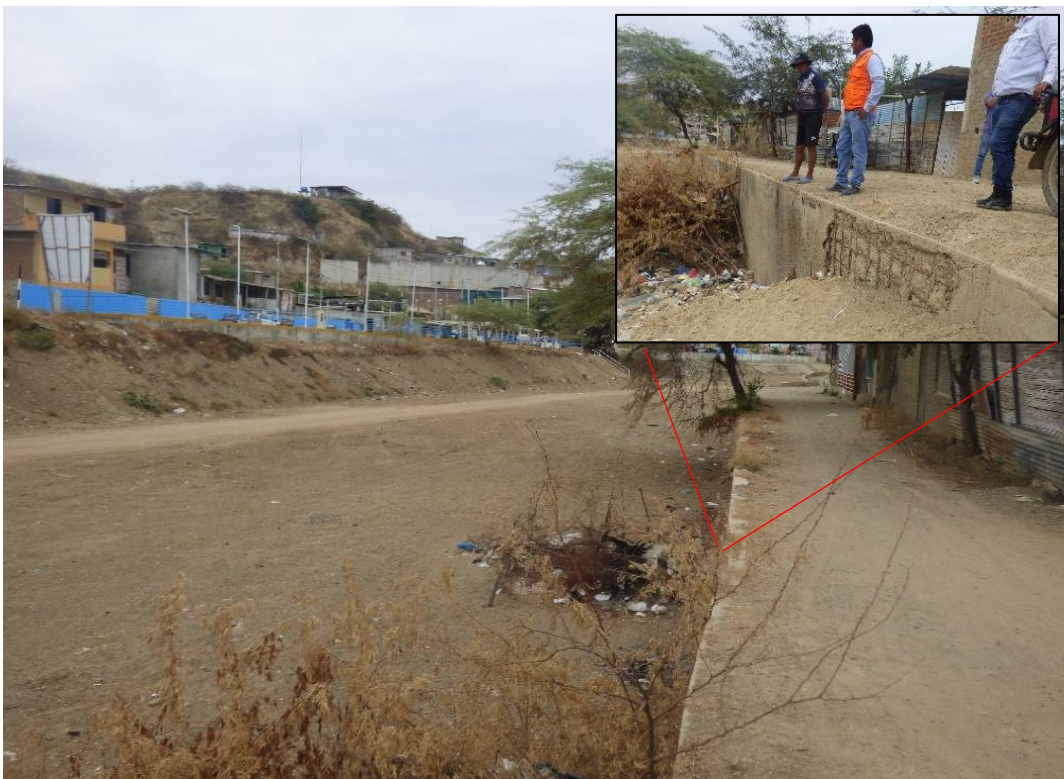
Figura 31. Vista aguas debajo de la quebrada Los Pozos, distrito de Zorritos, con defensas ribereñas desgastadas (margen derecha) y cubiertas por desmonte o viviendas (margen izquierda).

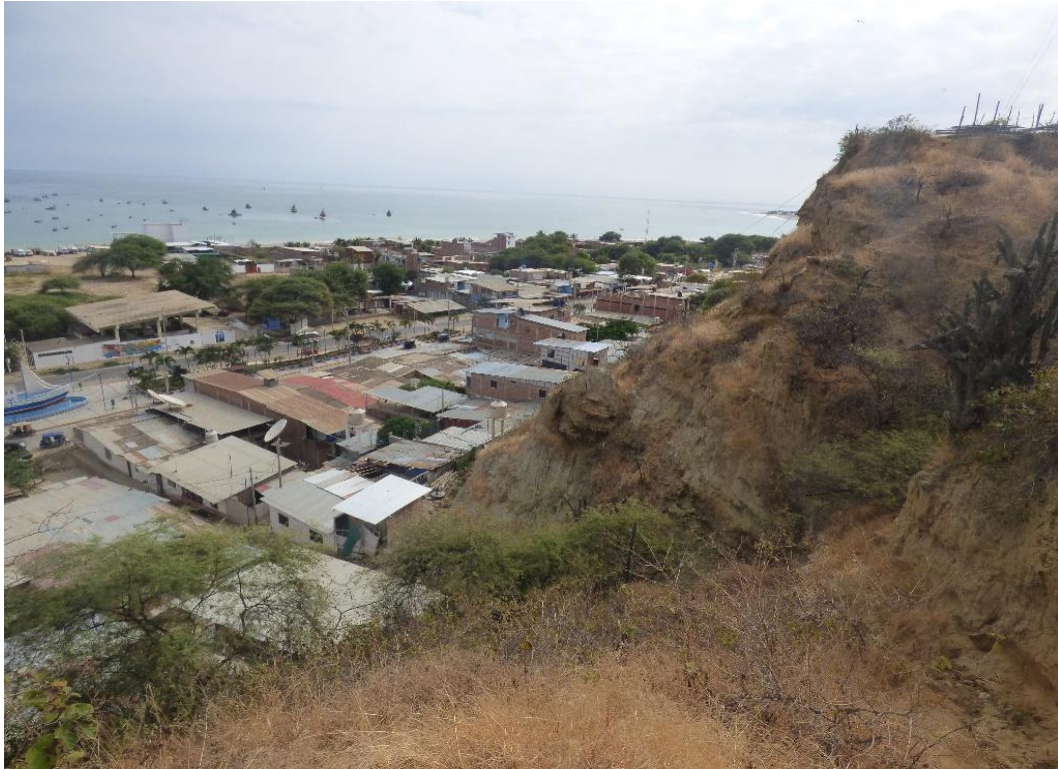
Fotografía 24. A.H. Francisco Pizarro, al pie del talud, propenso a derrumbes y caída de rocas debido a procesos de erosión de ladera, distrito de Zorritos.
Coordenadas UTM: 536150 / 9593128, Zona 17. Tomado el 25/08/2023.
