DIRECCIÓN DE GEOLOGÍA AMBIENTAL Y RIESGO GEOLÓGICO

Informe Técnico N° A7454

EVALUACIÓN DE ZONAS CRÍTICAS POR PELIGROS GEOLÓGICOS ANTE FENÓMENO EL NIÑO 2023-2024 DEPARTAMENTO TUMBES

Elaborado por la
Dirección de Geología
Ambiental y Riesgo
Geológico del Ingemmet

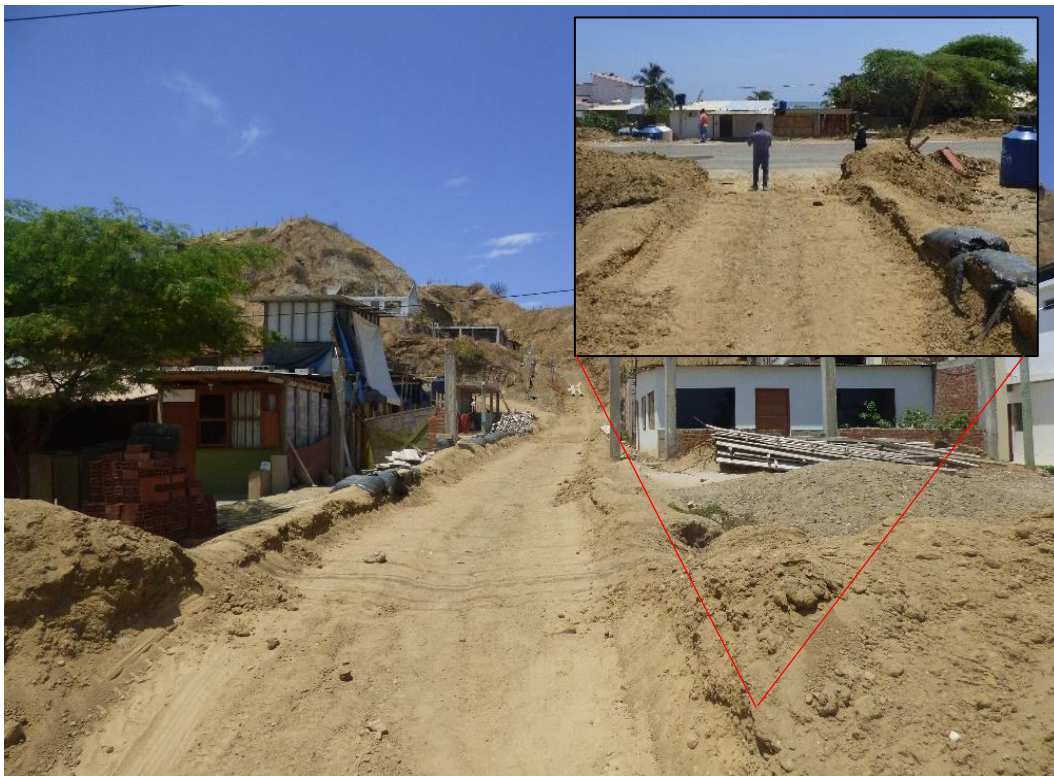
Figura 32. Flujo de lodo que discurren entre las viviendas, encauzada con sacos de arena. Aguas abajo afecta vía Panamericana Norte en un tramo de 50 m., sector Bonanza, distrito de Zorritos.
Coordenadas UTM: 527174 / 9588760, Zona 17. Tomado el 25/08/2023.

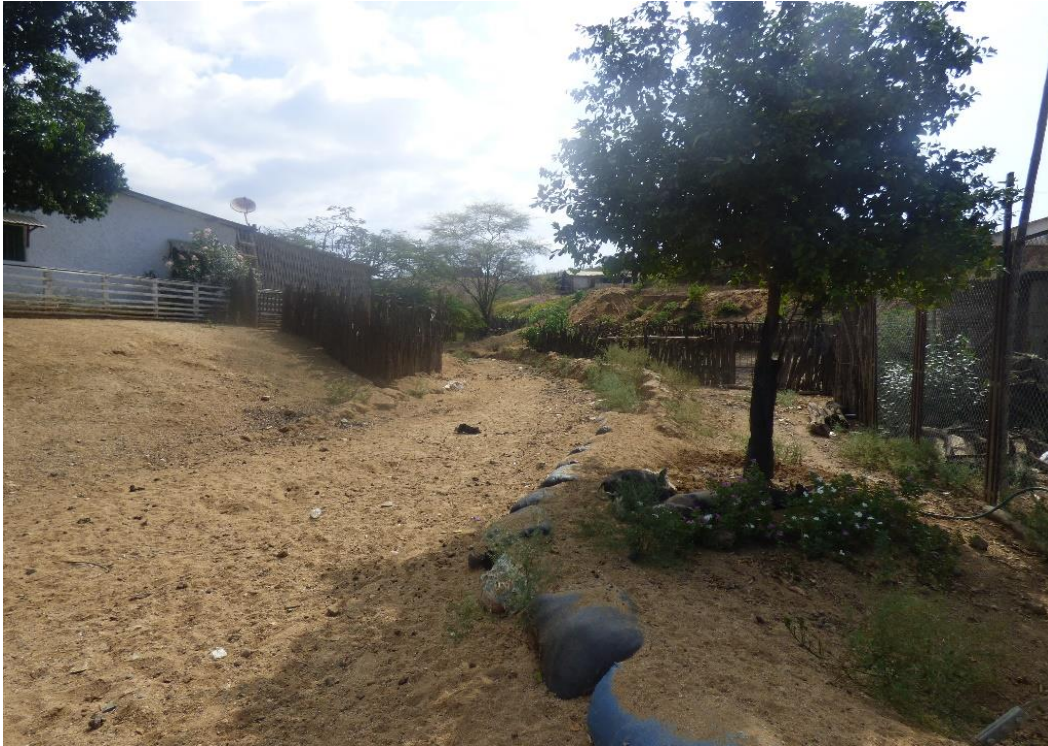
Fotografía 25. Caserío Cherrelique afectado por flujos provenientes de erosión de laderas. La población coloca sacos para evitar inundaciones de sus viviendas por los flujos.

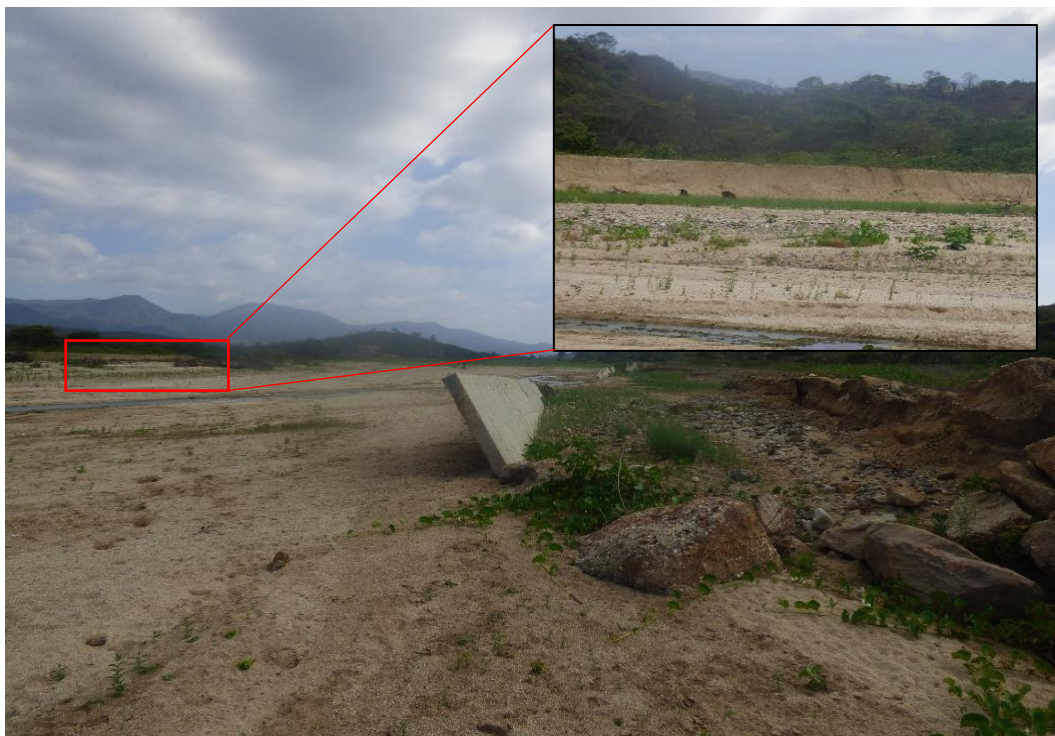
Figura 33. Quebrada Casitas – Bocapán. Hacia la margen derecha se observa barreras ribereñas afectadas. En la margen izquierda la protección es con arrimado de material.

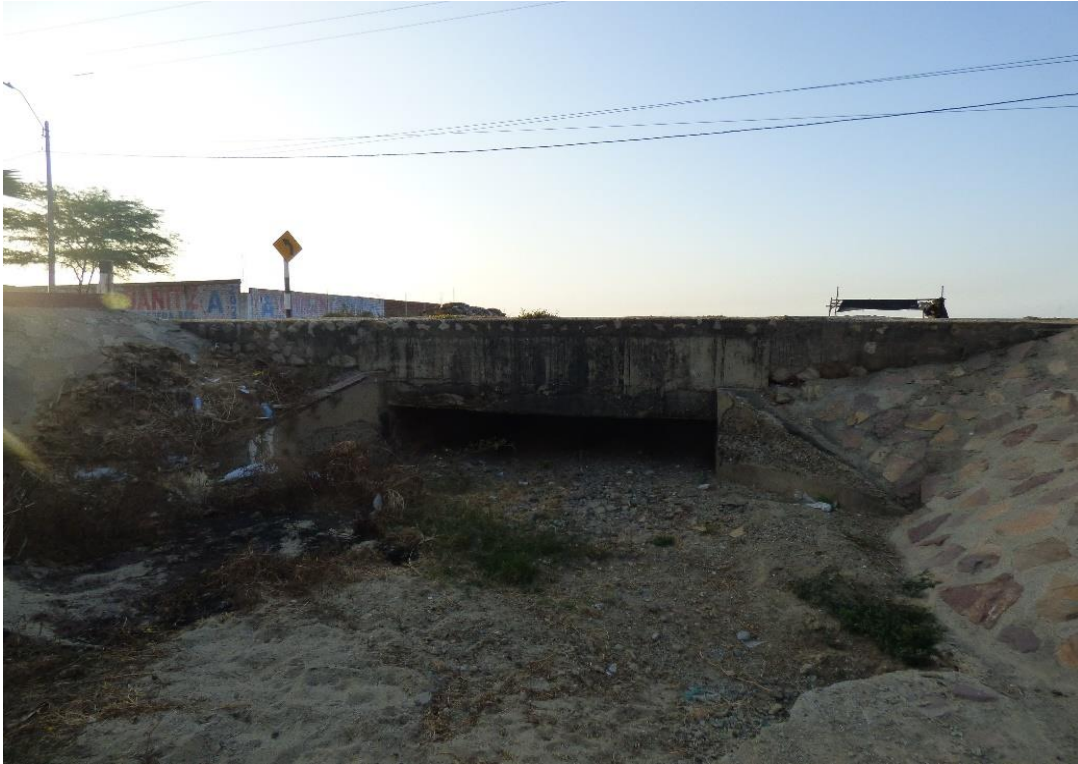
Fotografía 26. Alcantarilla colmatada bajo la vía Panamericana Norte en el sector Punta Mero, distrito de Canoas de Punta Sal.

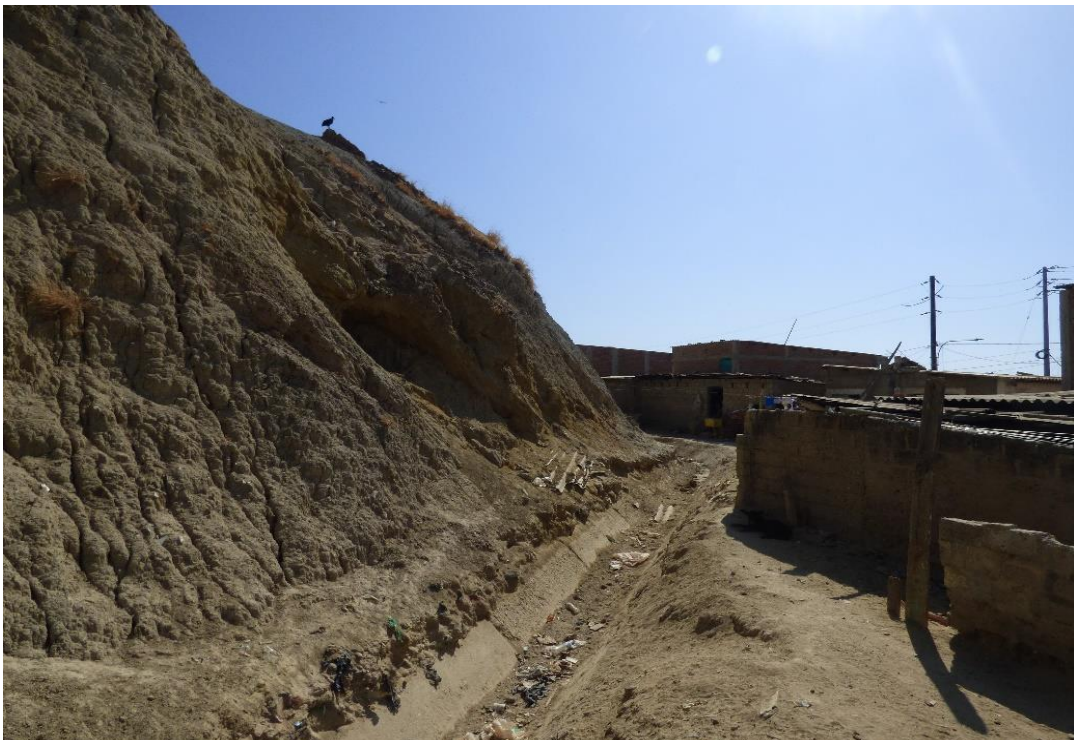
Fotografía 27. Torrenteras a través de viviendas provenientes de la erosión de ladera en el Barrio Marcos Herrera, distrito de Canoas de Punta Sal.

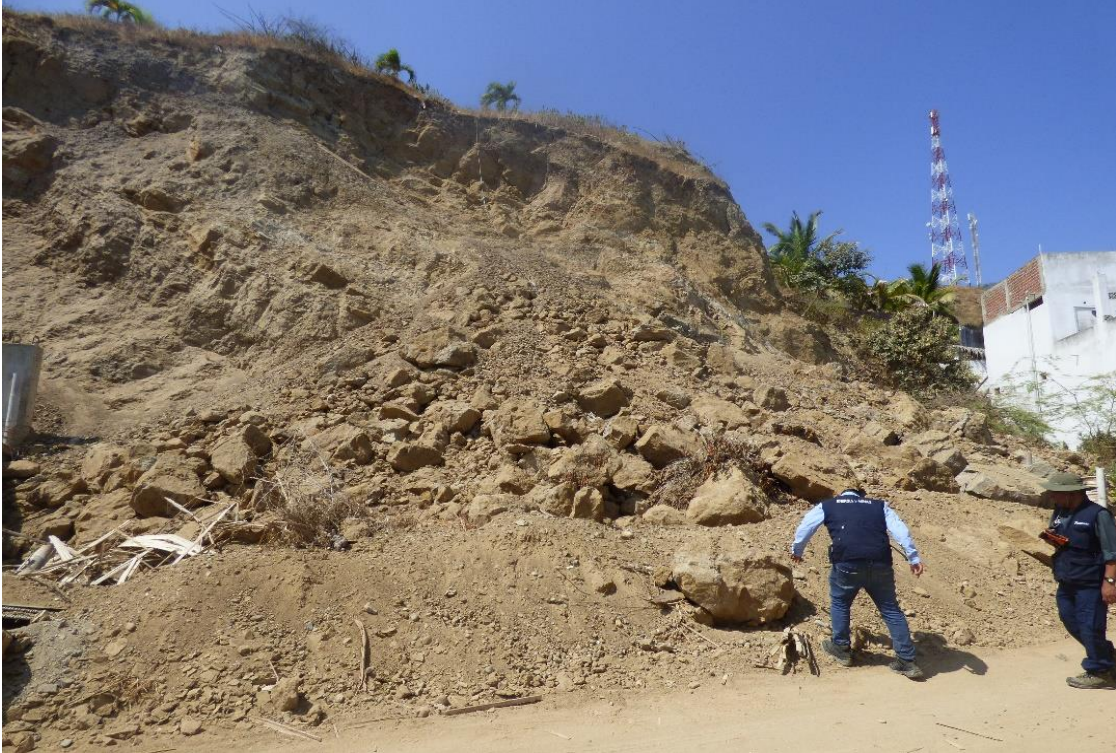
Fotografía 29. Derrumbe en el sector Punta Sal Grande, afectando viviendas y vías de acceso al balneario.

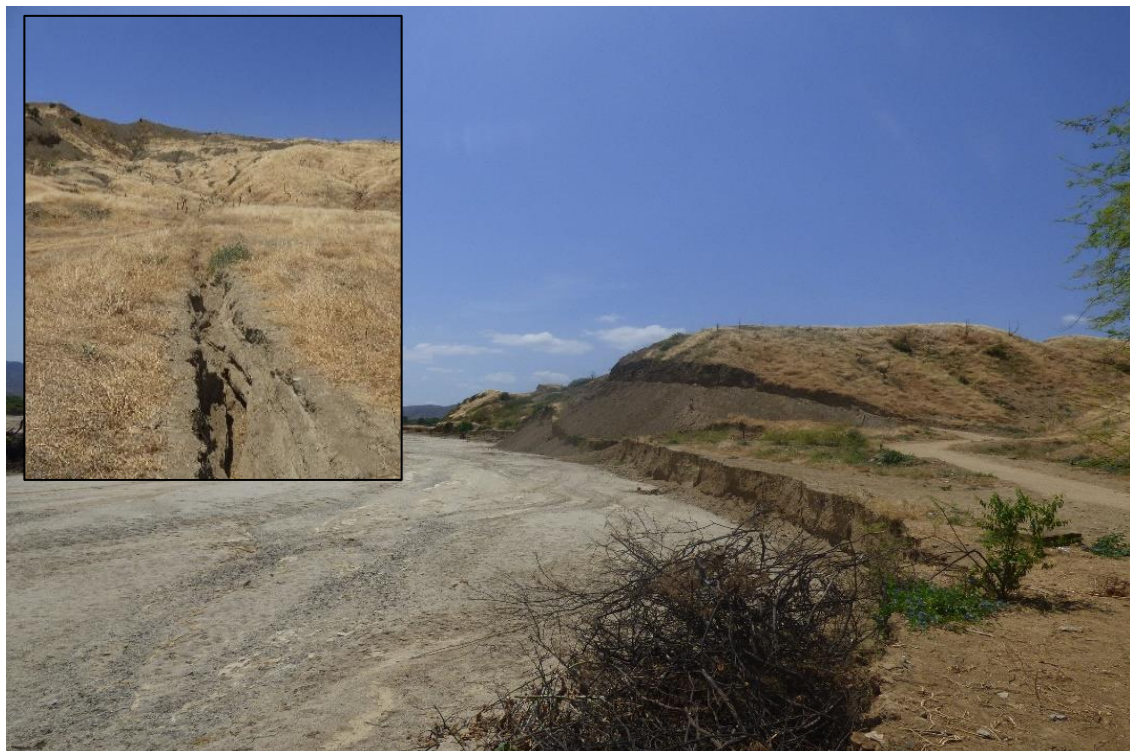
Figura 35. Flujo de detritos colapsó vía vecinal, además de inundar cultivos y viviendas. Hacia las zonas altas se observan erosión en cárcavas de casi 2m. de profundidad en el centro poblado Pajaritos, distrito de Canoas de Punta Sal.

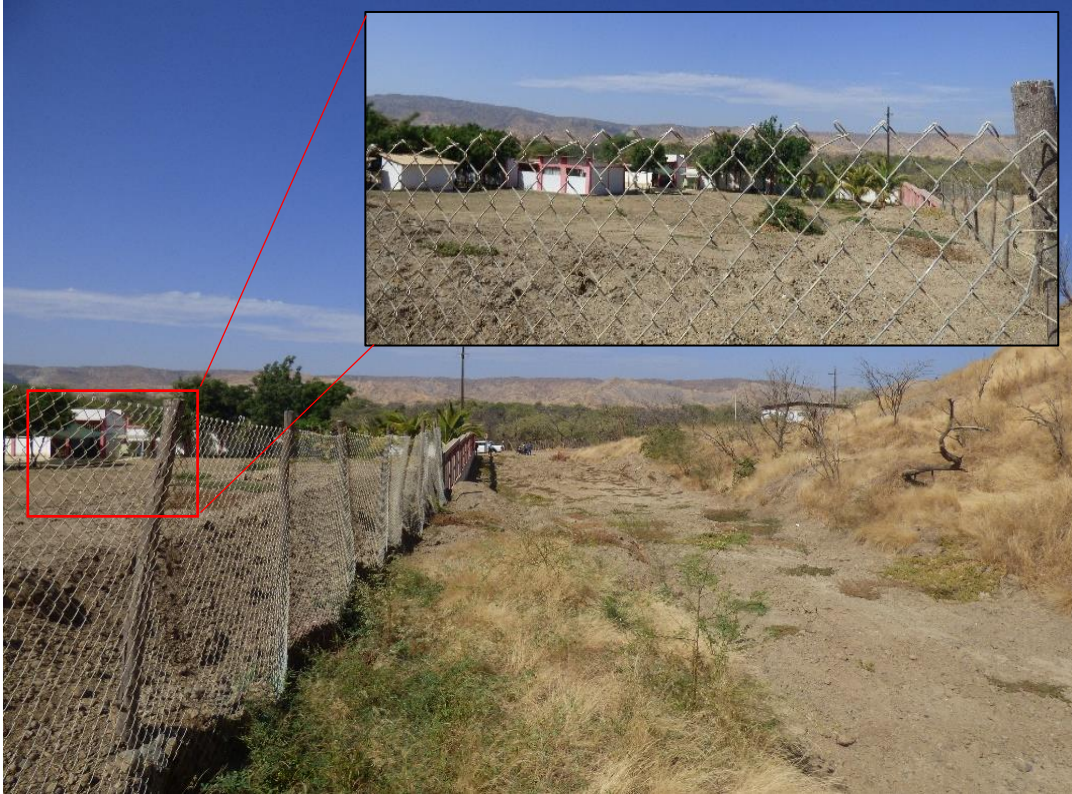
Figura 36. Flujo de lodo afectó muro perimétrico de colegio I.E. 072 El Angolo y posterior inundación del mismo, distrito de Canoas de Punta Sal.

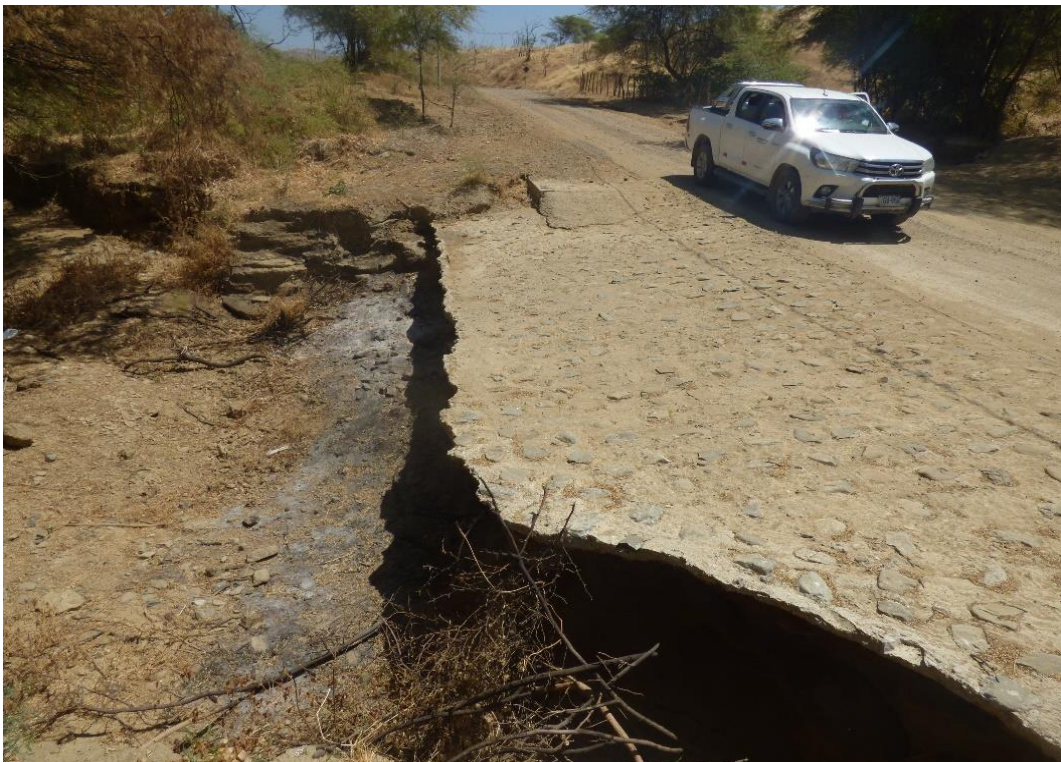
Fotografía 30. Baden con erosión retrogresiva hacia sus bases en la vía Máncora – Fernandez – Casitas, C.P. Barrancos, distrito de Canoas de Punta Sal.
