Var forurensning fra utfyllingsarbeid ved Northern Lights landanlegg årsaken til at mye laks døde etter avlusning i oppdrettsanlegget Ljøsøy N?

Tittel Var forurensning fra utfyllingsarbeid ved Northern Lights landanlegg årsaken til at mye laks døde etter avlusning i oppdrettsanlegget Ljøsøy N?	Løpenummer 7904-2023	Dato 07.11. 2023
Forfatter(e) Jonny Beyer ¹ , Sondre Meland ¹ , Ole-Kristian Hess-Erga ¹ , Rolf David Vogt ¹ , Magnus Drivdal ² , Even Thoen ³ , Åse Åtland ¹ ¹ Norsk Institutt for Vannforskning (NIVA), ² Akvaplan-niva, ³ PatoGen AS	Fagområde Miljøgifter - marin	Distribusjon Åpen
	Geografisk område Vestland	Sider 35

Oppdragsgiver(e) Northern Lights landanlegg og Equinor ASA	Kontaktperson hos oppdragsgiver Laurence Pinturier
	Utgitt av NIVA Prosjektnummer 230121

Faglig vurdering

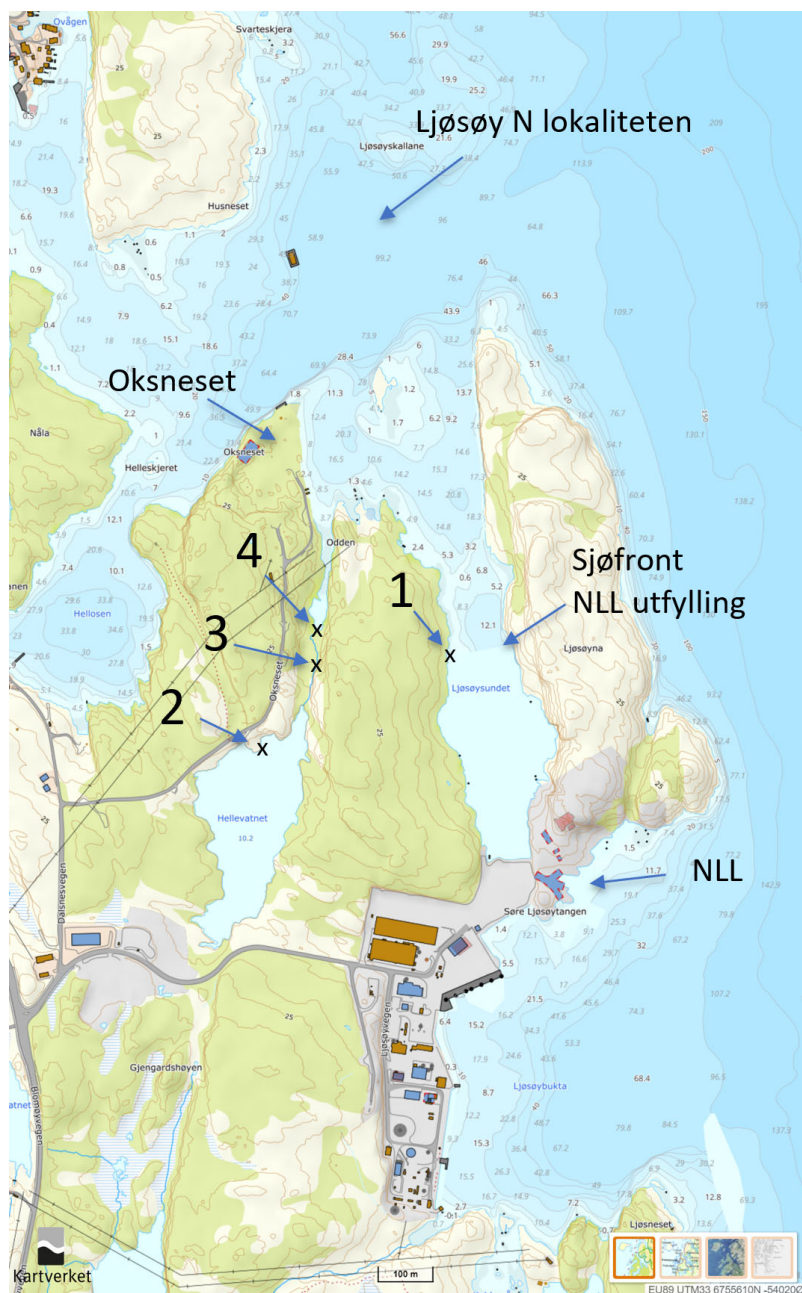
Figur 2. Kart over området ved NLL med avmerking (x) av de fire prøvetakingsposisjonene (1-4) der NIVA innhentet vannprøver under befaringen 7. september 2023.

Tabell 3. Resultater av vannanalyser i prøver tatt i forbindelse med befaringen den 7. september 2023. Stasjonsplasseringen er vist i Figur 2.

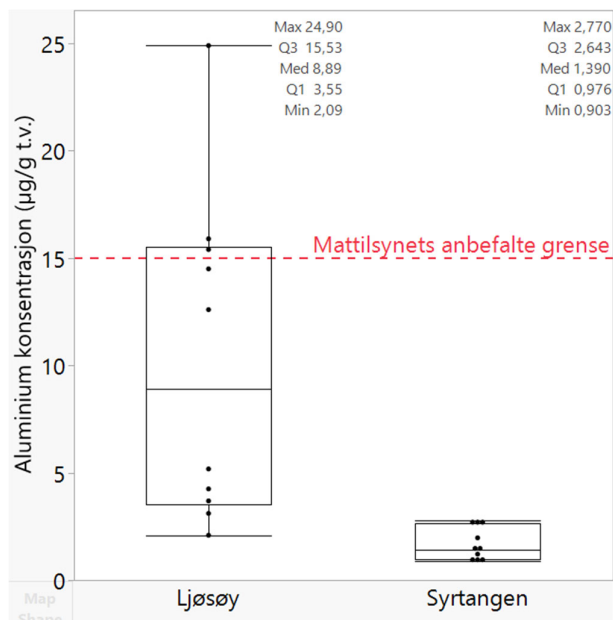
BFs årsaksforklaring i denne saken går hovedsakelig i retning av at gjelleskadelig aluminium i sjøen var en medvirkende årsak til at så mange laks døde av avlusningen. Analysene av metaller i gjeller ble utført på prøver fra 10 laks fra Ljøsoy N, og for sammenligning ble det gjort tilsvarende analyser av 10 laks fra BFs anlegg på Syrtangen (Tabell 2). Resultatene viser at aluminiumskonsentrasjon lå noe høyere i Ljøsoy N laksen (10,2 µg Al/g tørrvekt i gjennomsnitt, medianverdi 8,9 µg Al/g tørrvekt) sammenlignet med prøvene fra Syrtangen (1,7 µg Al/g tørrvekt i gjennomsnitt, medianverdi 1,4 µg Al/g tørrvekt), mens konsentrasjonene av jern og kobber i gjellene ikke viste noen betydelige forskjeller mellom lokalitetene. Som det kan ses av resultatene hadde to av prøvene fra Ljøsoy N total-aluminium konsentrasjoner omtrent på Mattilsynets anbefalte grenseverdi for gjellealuminium i smolt (15 µg/g t.v.), mens en enkelt prøve lå ganske mye høyere enn grenseverdien (med 24,9 µg/g t.v.), og den laveste målte enkelt-verdien i Ljøsoy N laksen var 2,09 µg/g t.v. (Tabell 2, Figur 10).

Figur 10. Grafisk framstilling av gjelle-aluminium resultatene fra prøvene tatt den 9. juni 2021. Mattilsynets anbefalte grense (tidligere «Driftsforskriften») for smolt før utsett til sjø er angitt.

Målingene av gjellealuminium viste at enkeltfisk hadde høyere nivåer av gjellealuminium enn det vi vanligvis observerer i sjøvann, og at nivåene var høyere enn hos laks fra BFs oppdrettslokaltet Syrtangen. Vi er imidlertid ikke enige i konklusjonen om at dette kan forklare dødeligheten etter avlusningen av Ljøsøy N laksen. Det finnes ikke eksperimentelle data der en har undersøkt hvordan laks påvirkes av aluminium i fullt sjøvann, og grenseverdien på $30\mu\text{g/g}$ gjellealuminium for dødelighet hos laks i sjøvann baseres seg på eksperimentelle studier der laks har vært eksponert for aluminium i fersk- eller brakkvann, men ikke i fullt sjøvann. I all NIVAs rådgivning om giftighet av

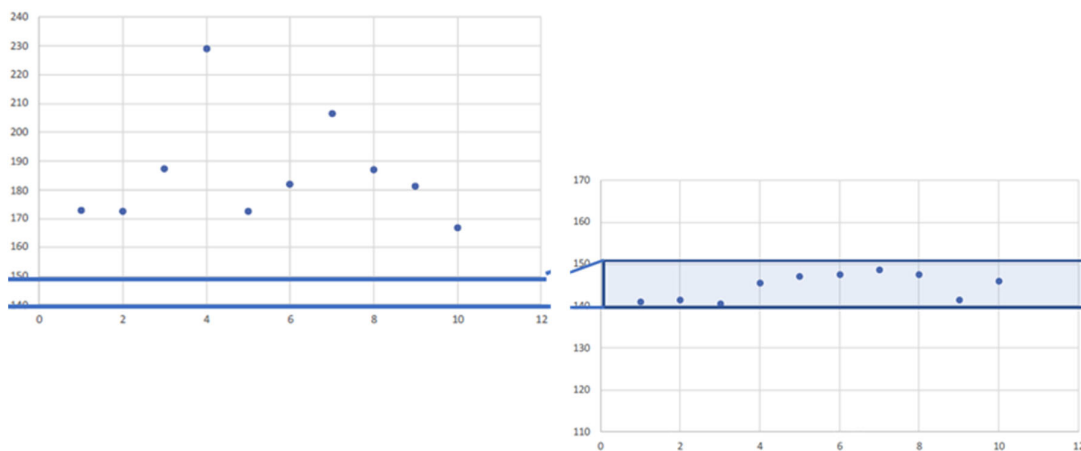
Rosseland viser i sitt foredrag om saken (Rosseland 2023b) til målinger av kloridnivåer i blodplasma prøver fra 10 overlevende Ljøsøy N laks sammenlignet mot 10 Syrtangen laks (Rosseland 2022, Rosseland 2023b, Rosseland 2023a) (Figur 11). De økte nivåene av plasmaklorid benyttes langt på vei som en støtte til konklusjonen om at giftig aluminium i sjøvannet var medvirkende årsak til at fisken døde. Resultatene viser relativt tydelig at Ljøsøy N laksen hadde plasmakloridnivåer som var høyere enn Syrtangen laksen, etter at begge gruppene hadde gjennomgått avlusing med ferskvannsbehandling. Verdiene for Syrtangen gruppen lå alle mellom 140-150 mmol/l, som kan vurderes som normalt. Hos laks i sjøvann (og all annen saltvannsfisk) vil et signifikant forhøyet plasmakloridnivå over normal-nivå være en uspesifikk indikasjon på at fisken er fysiologisk stresset, se for eksempel (Iversen and Eliassen 2009). Etter NIVAs syn er det derfor en overforenkling å bruke plasmaklorid-forøkning i Ljøsøy N gruppen som en indikasjon på at fisken var blitt utsatt for en helseskadelig aluminiumspåvirkning. Økt plasmakloridkonsentrasjon er en uspesifikk indikator for at laksen har svekket ionereguleringssevne, men i dette tilfellet er det ikke overraskende ettersom denne gruppen av laks tross alt opplevd en hendelse som har ført til kraftig overdødelighet. Mange ulike typer stressorer kan forårsake denne typen respons hos oppdrettslaks, se også sammenfattende diskusjon (Kap. 4).

Figur 11. Analyser av kloridkonsentrasjon i blodplasma (mmol/l) i prøver fra 10 laks fra Ljøsøy N (venstre) sammenlignet mot analyseresultatene fra 10 laks fra Syrtangen (høyre). Kilde: (Rosseland 2023b).

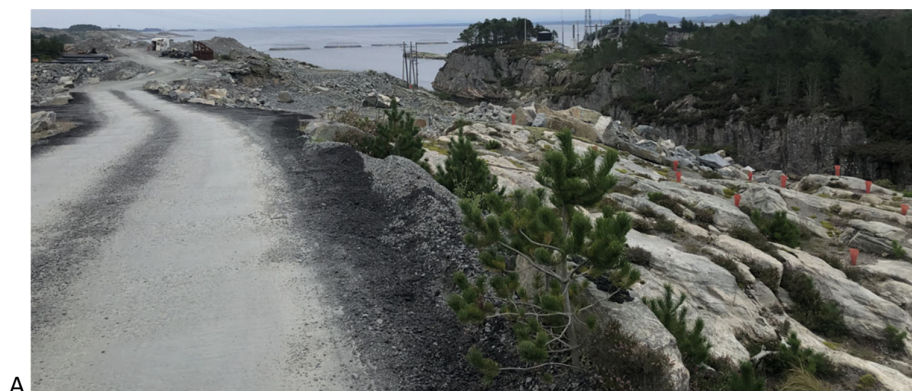
A

Figur 12. Foto fra området med det nærliggende steinknuseverket. A: Foto tatt fra veien med merdene til BF i bakgrunnen i sjøen. Skråningen til høyre i bildet viser hvor det sprenges ut stein i området ned mot utløpsbekken fra Hellevatnet. B: detaljfoto som viser finknuste masser i skråningen ned mot bekken der prøve 3 og 4. ble tatt. Foto: Åse Åtland, NIVA

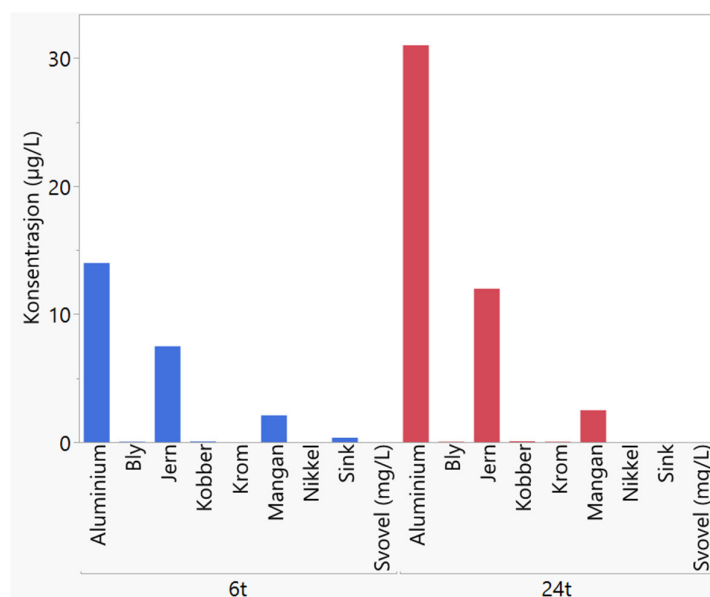
Resultatet av det forenklete utlekkingsforsøket med masser fra fyllingen i Ljøsysundet er vist i Figur 13 og Tabell 4. Vi har av kvalitetssikringsgrunner valgt å ikke ta med resultater fra dag 7, ettersom den aktuelle prøven på grunn av en feil under testen ble utsatt for betydelig kraftigere risting og dermed ikke var sammenlignbar med de to tidligere prøveuttakene. Resultatene fra 6 og 24 timer viste at steinmassene i løpet av denne tiden ikke var syredannende (pH rundt nøytral), og videre at det lekket ut lave konsentrasjoner av metaller. Det var imidlertid en dobling i konsentrasjonen av aluminium og jern fra 6 timer til 24 timer som kan tyde på at det forekom en utlekkelse selv om steinen ikke er syreproduserende. Det er viktig å presisere at dette er en forenklet test for å raskt få svar på om steinmassene er syreproduserende, dvs. har evne til å frigi svovel og svovelsyre i kontakt med vann og luft. Under reelle forhold vil også sjøvann med høy salinitet ha høy bufferkapasitet (dvs. motstå endringer i pH som følge av syre), og ikke minst stor fortynningseffekt.

Figur 13. Resultater fra forenklet utlekkingsstest av steinmasser og rent RO-vann. Konsentrasjonsdataene er basert på filtrerte prøver (0,45 µm) og vil inneholde løste og kolloidale forbindelser, og ikke større partikler.
