O Retábulo de Nossa Senhora da Apresentação da Igreja da Vera Cruz (Aveiro): estudo histórico, artístico, tecnológico e a sua conservação e restauro

Relatório de Estágio

Mestrado em Conservação e Restauro

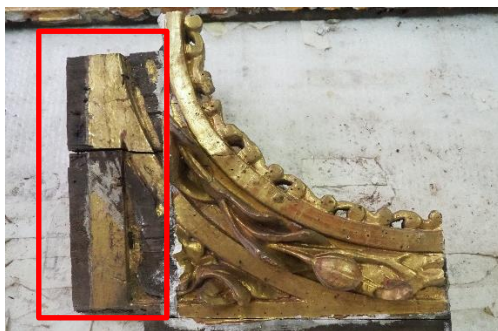
Figura 2 - Zona do fecho do nicho omitida pela ilharga (retângulo vermelho).

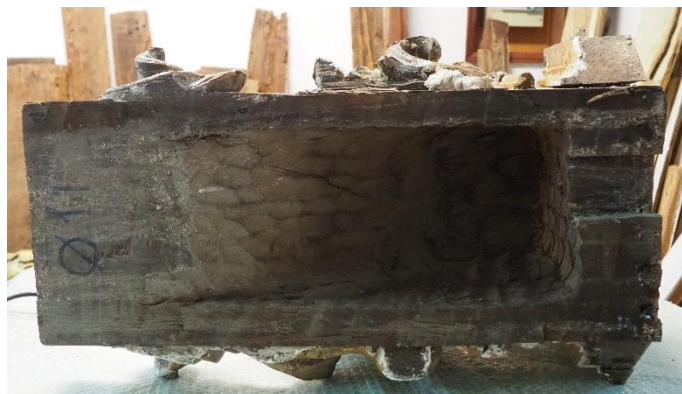
Figura 12 - Verso de mísula, marcas de ferramentas da produção.

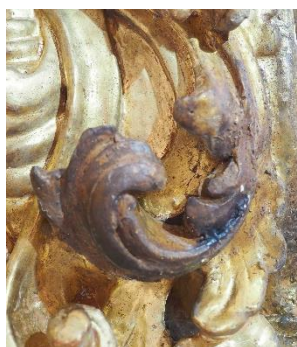
Figura 63 - Patine envelhecida (mísula ▲12).

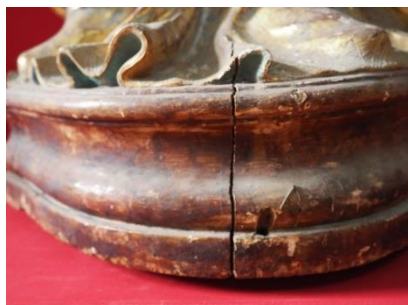
Ao nível do suporte possuía apenas duas fendas, ainda que pouco profundas, na base (Figura 66) e pontualmente, algumas fissuras de orientação vertical. Existência de uma lacuna no panejamento onde assenta o pé direito do Menino (Figura 67). No verso, junto às tampas das caixas de ar, encontravam-se alguns elementos metálicos oxidados, bem como à frente no centro da base.

Figura 66 – Fenda na base.

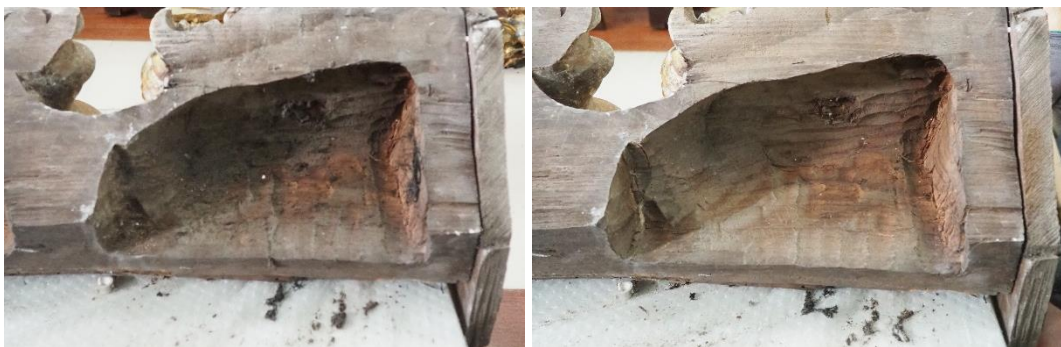
Figura 74 - Antes e depois da limpeza mecânica do tardo.

Embora tenha sido realizada uma limpeza mecânica *in situ* (Figura 74), esta apenas foi eficaz na remoção de maiores detritos, não eliminando a totalidade de sujidade superficial. Assim, após a chegada do conjunto retabular desmontado ao atelier, foi revista a limpeza mecânica. Para tal foram novamente utilizadas trinchas de cerdas suaves, nas zonas de douramento e policromia, e escovas de aço, no tardez, sempre com recurso a aspirador para impedir a deposição da sujidade. O tamanho dos pincéis, assim como a dimensão da ponteira do aspirador foram sempre seleccionadas tendo em atenção as características de cada uma das peças.

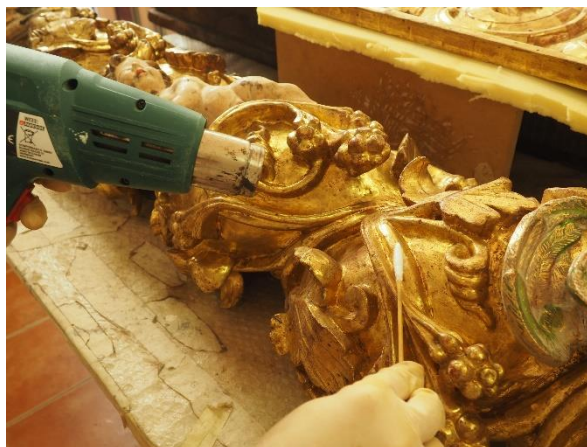
Figura 81 - Remoção de pingos de cera.

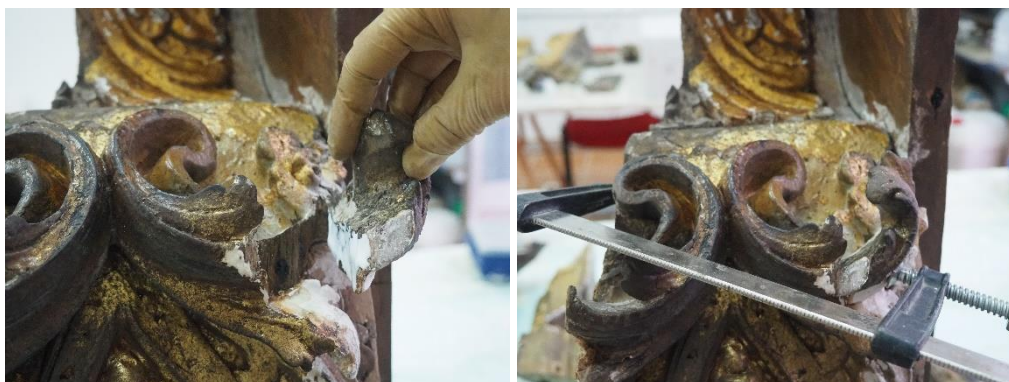
Figura 85 - Colagem de fragmento fraturado (mísula).

Para a realização de colagens de fragmentos foi utilizado PVA, auxiliando a união das partes com grampos (Figura 85). Quanto à colocação de parafusos, foi sempre preferencial a escolha de orifícios já existentes e no caso de ter de se realizar novos, optar por zonas pouco visíveis escareando sempre a madeira de modo a deixar a cabeça do parafuso ligeiramente abaixo do suporte lenhoso.

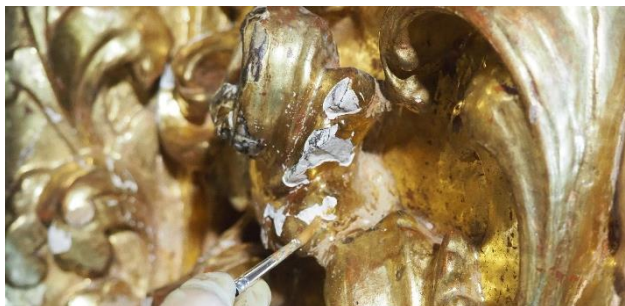
Figura 90 - Reintegração cromática da preparação branca visível.

Sienna (411), Raw Umber (408), Vandyke Brown (403), Raw Sienna (234), Burnt Umber (409) e Yellow Ochre (227). Estas foram diluídas e aplicadas a sob a forma de aguada – *aqua sporca* (Figura 90). Para a reintegração cromática das zonas de carnação foram utilizadas tintas acrílicas da mesma marca, contudo foi empregue a técnica de reintegração cromática mimética (Figura 91).

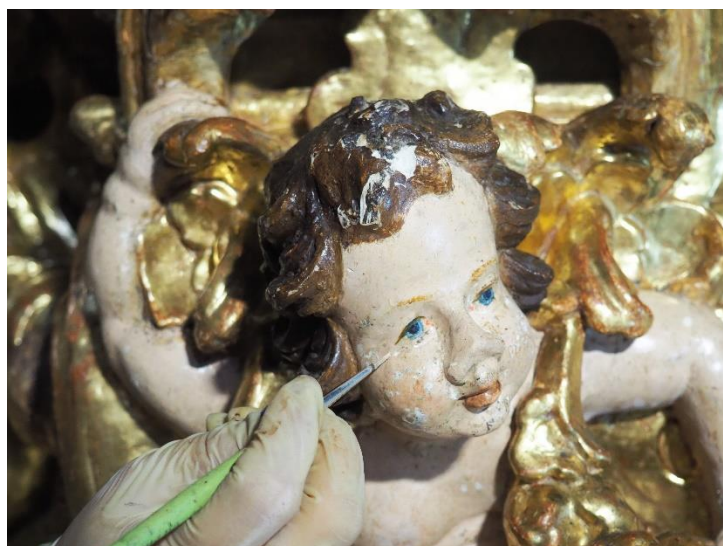
Figura 91 - Reintegração cromática de carnação.

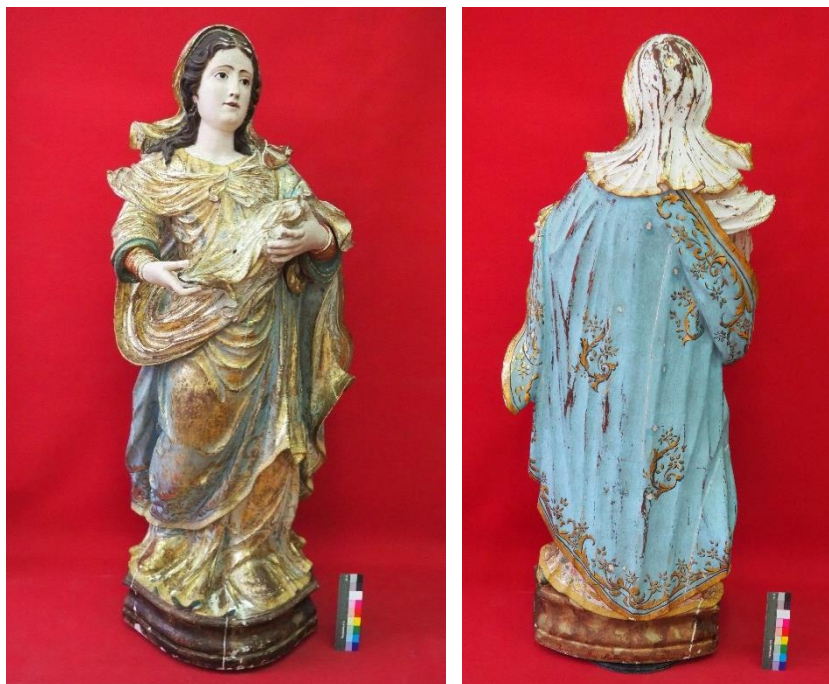
Figura 94 - Imagem de Nossa Senhora da Apresentação antes da Reintegração cromática.

No verso da escultura existiam algumas zonas de desgaste da policromia onde se encontrava visível o bolo, por forma a reduzir o contraste entre o vermelho do bolo e o azul da policromia, foram reintegradas sob a mesma técnica, com o mesmo material. O desgaste da policromia na frente, que deixava a camada de douramento à vista, não foi reintegrado pois não causava uma distração ótica, uma vez que a lacuna se encontrava incorporada no todo (Figuras 94 e 95).

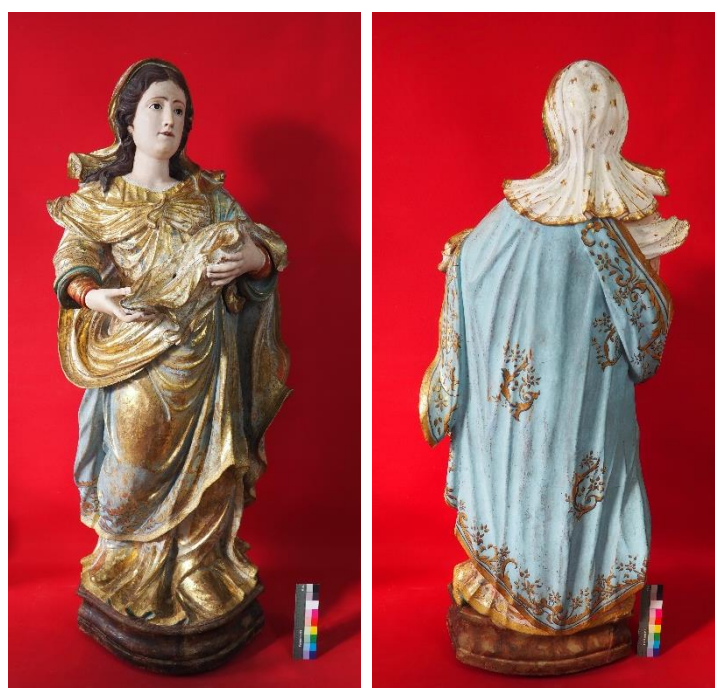
Figura 95 - Imagem de Nossa Senhora da Apresentação após reintegração cromática.

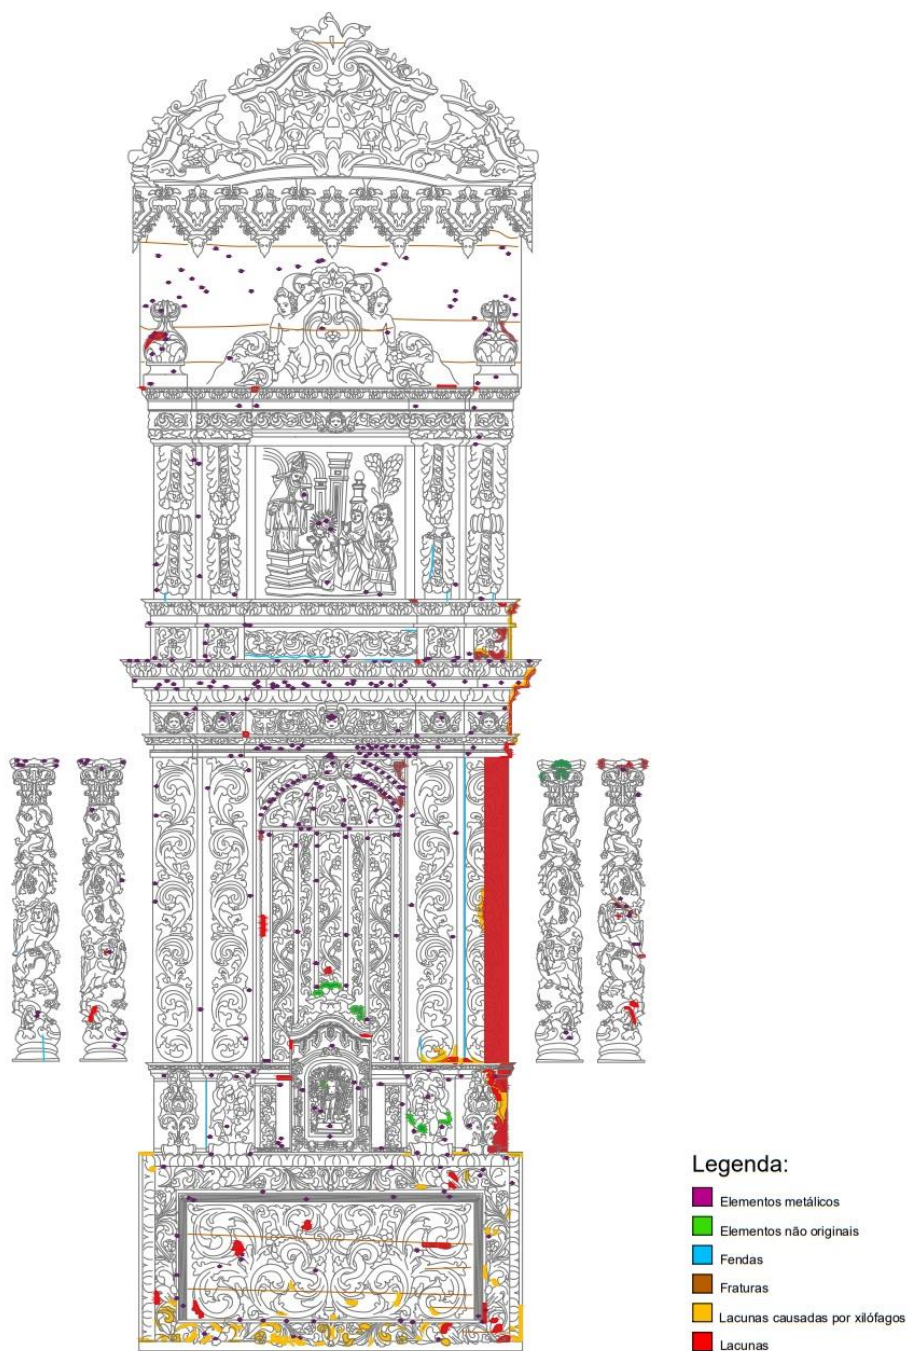
Figura 236 – Mapeamento retábulo – suporte.

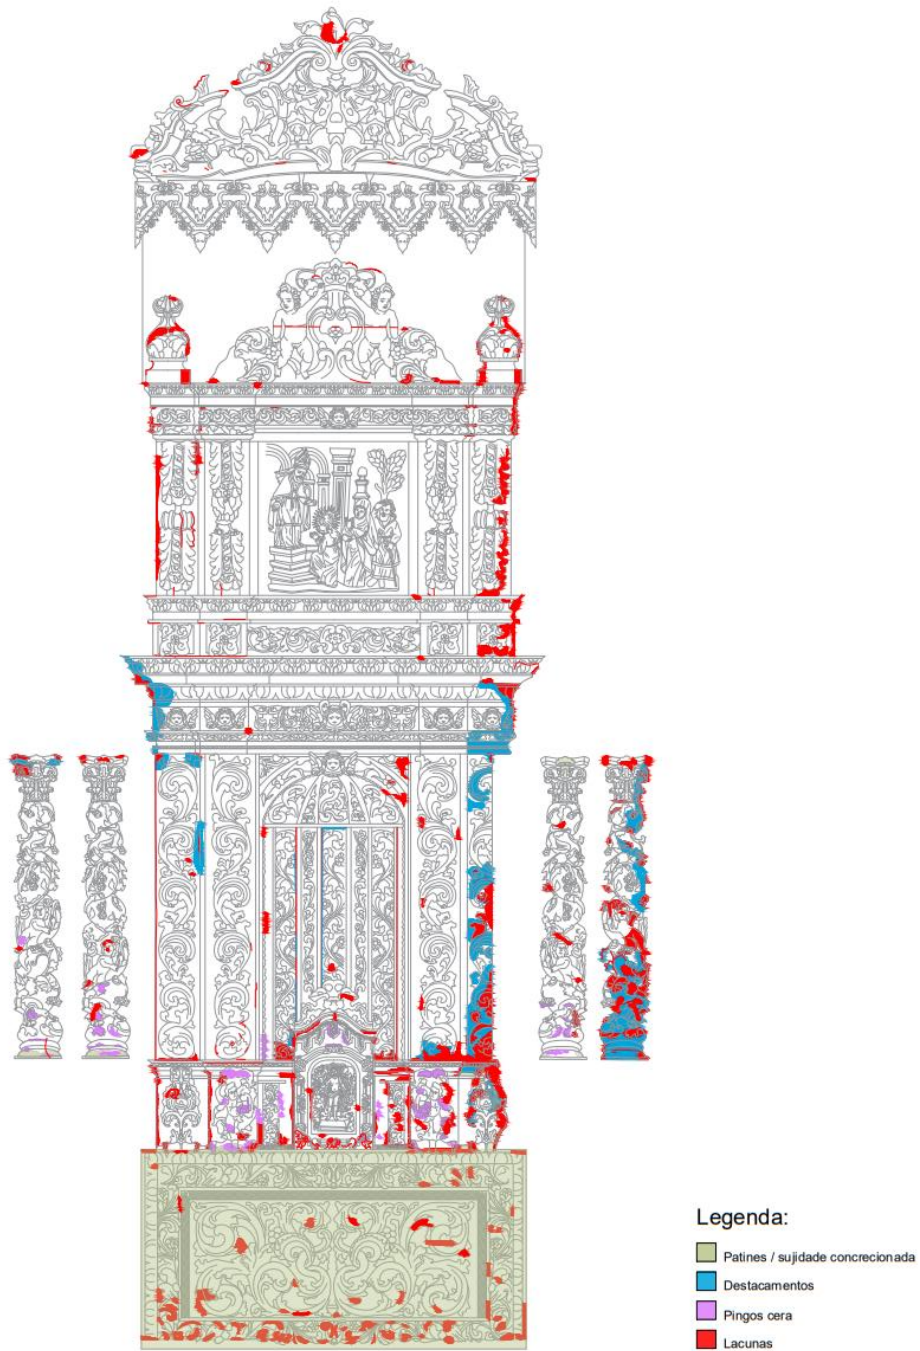
Figura 237 – Mapeamento retábulo – revestimento.

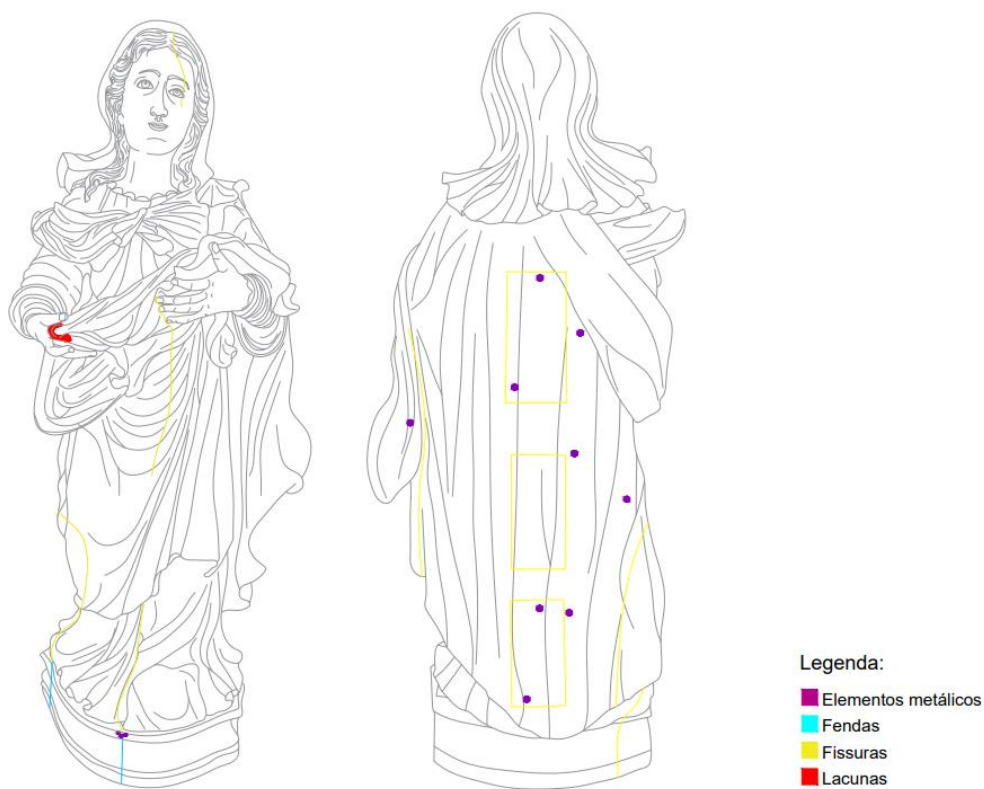
Figura 238 – Mapeamento imagem Nossa Senhora da Apresentação – suporte.

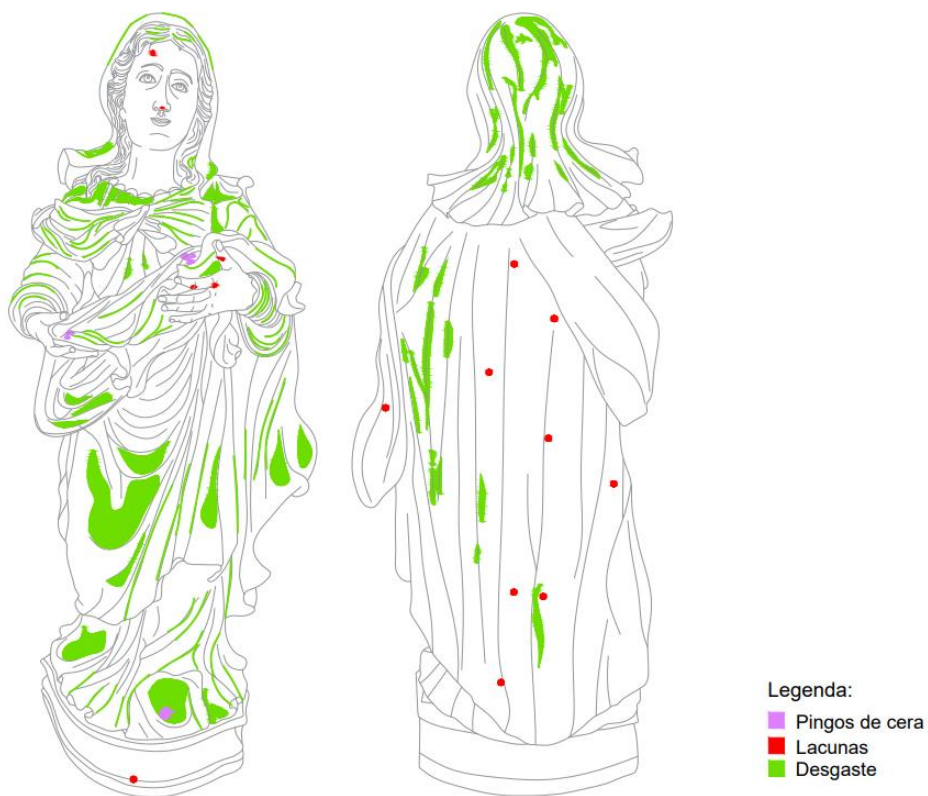
Figura 239 – Mapeamento imagem Nossa Senhora da Apresentação – revestimento.

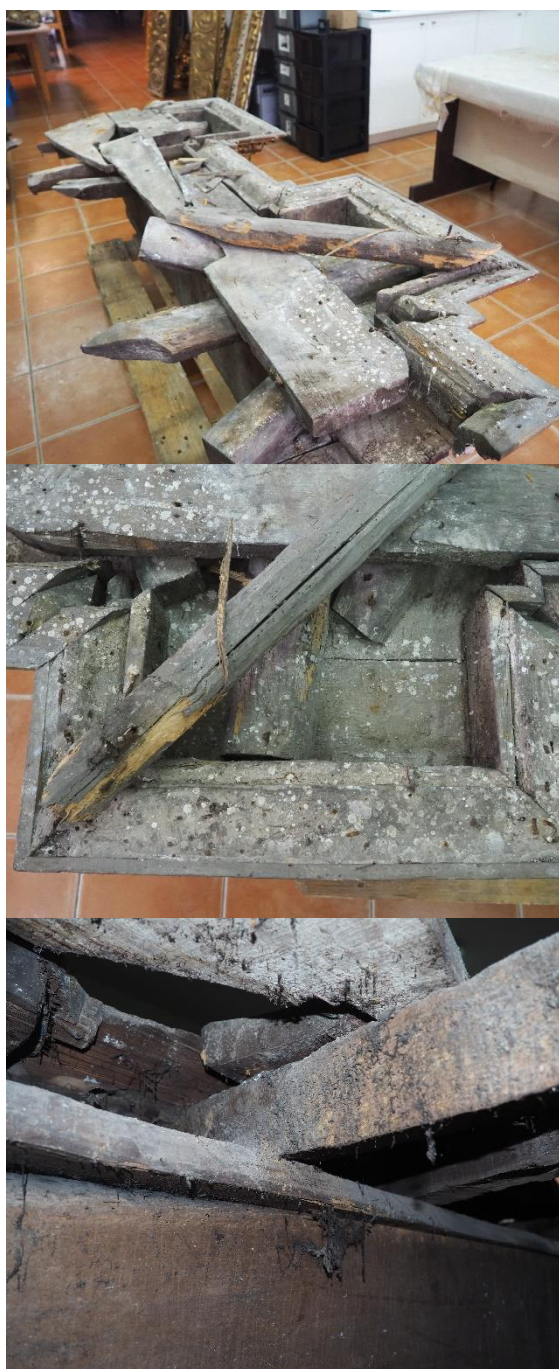
Figura 245 - Verso do entablamento antes da intervenção.

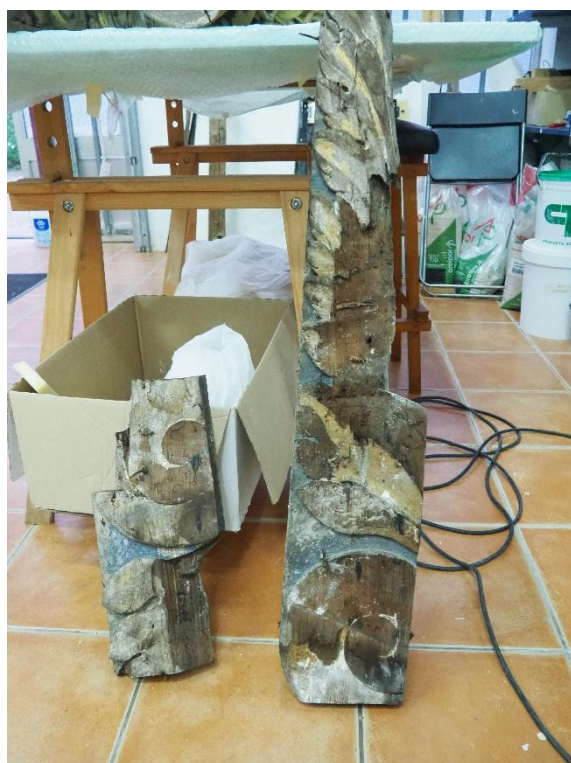
Figura 251 - Reaproveitamento de talha na estruturação do entablamento.
