UNIVERSIDAD PRIVADA ANTENOR ORREGO

TESIS PARA OPTAR EL TÍTULO PROFESIONAL DE INGENIERO CIVIL

**Evaluación superficial de los pavimentos rígidos del sector 1 de Chulucanas-Morropón-
Piura aplicando método PCI, 2022**

**PIURA - PERÚ
2023**

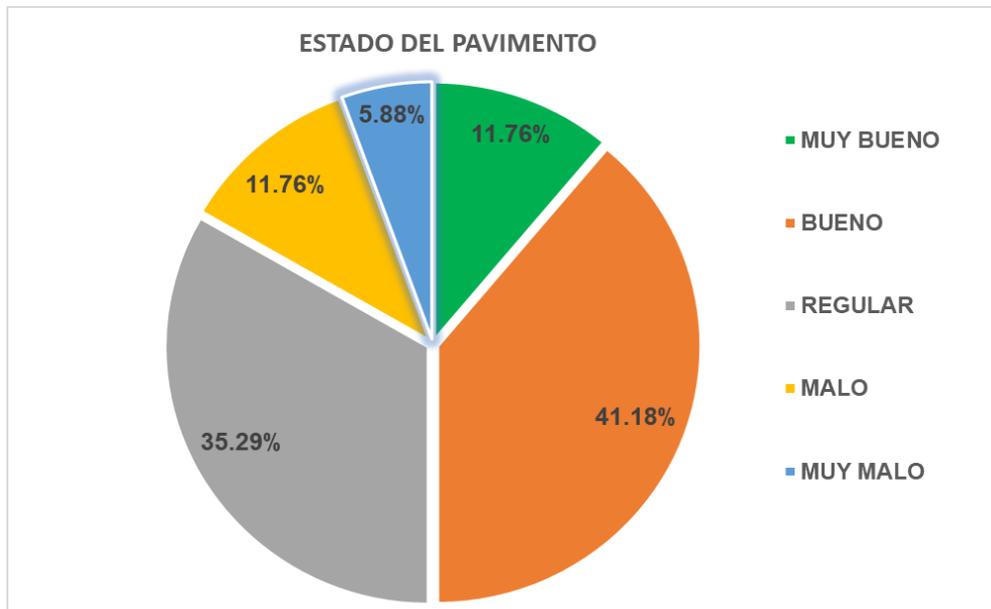
Figura 12:
Anexo 9: Condición del pavimento rígido

Nota. Representación general del estado del pavimento rígido.
Elaboración propia (2023)
