LA REHABILITACIÓN DE LAS FACHADAS DEL EDIFICIO CONESA, EN CARTAGENA

Marcos Ros Sempere. Doctor Arquitecto. Escuela de Arquitectura e Ingeniería de Edificación. Universidad Politécnica de Cartagena.

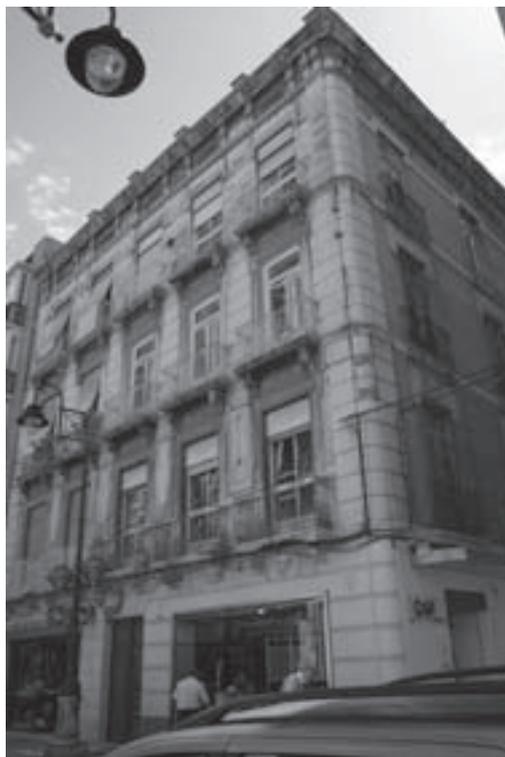
Imagen 1. Fachada principal, estado inicial.

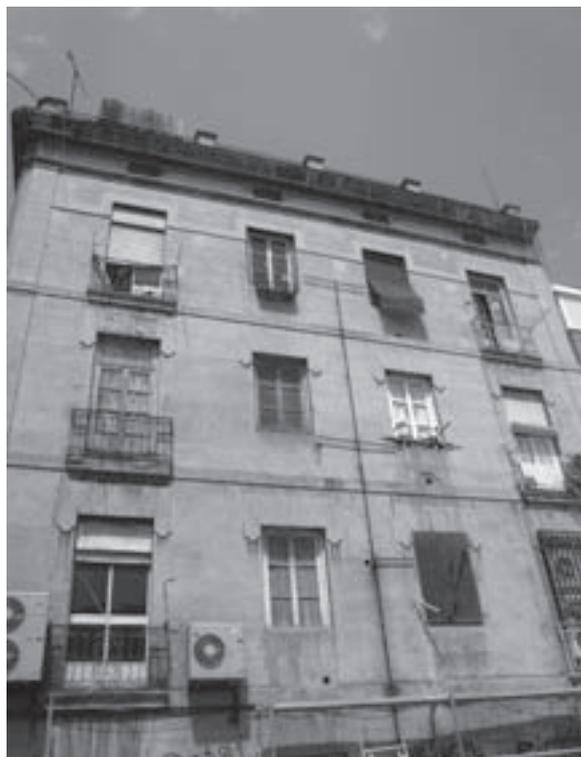
Imagen 2. Fachada trasera, estado inicial.

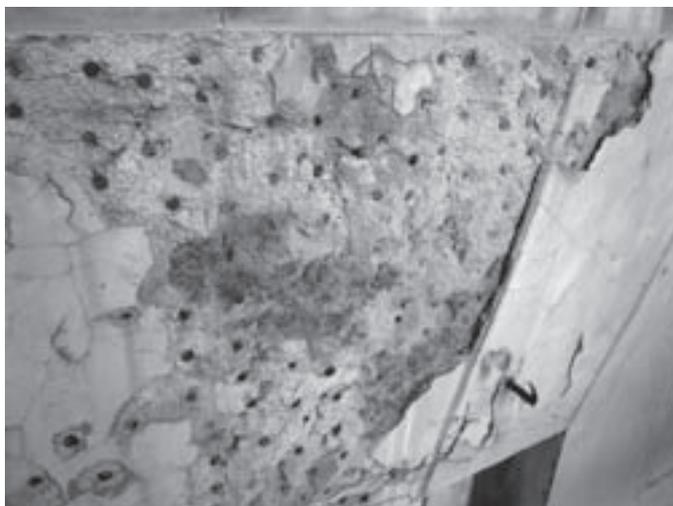
Lo más significativo fue el avanzado estado de corrosión que presentaron los cientos de clavos de acero que se utilizaron en la construcción original, para asegurar la adherencia del mortero con el soporte original. Así pues se ordenó la eliminación de los mismos y sustitución por sistemas de anclaje en fibra de vidrio, para evitar corrosiones a futuro.

Imagen 6. Deterioro paramentos y corrosión clavos acero

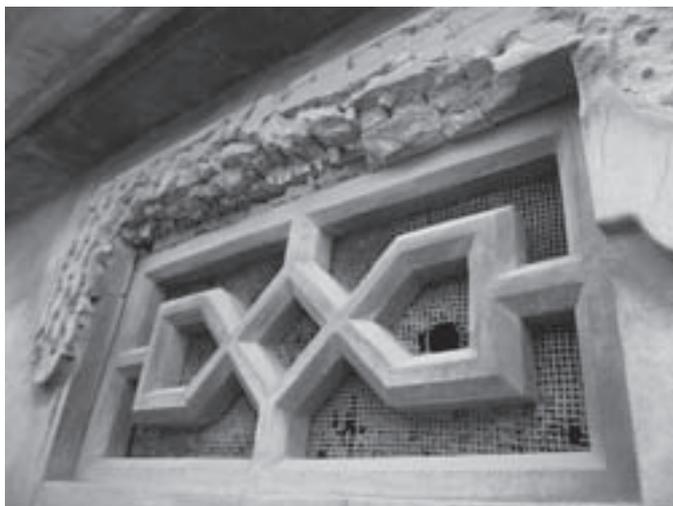
Otro aspecto significativo fue la necesidad de sustituir cuatro cargaderos de huecos de ventana, en avanzado estado de deterioro, con posibilidad de colapso estructural individual. La sustitución se realizó mediante apuntalamiento de cada dintel, eliminación de los cargaderos deteriorados y sustitución por vigueta de hormigón pretensada. La zona más afectada fue la de los cargaderos de las ventanas que conforman la cámara de aireación situada bajo la cubierta y sobre el techo de planta tercera.

Imagen 7. Deterioro de cargaderos

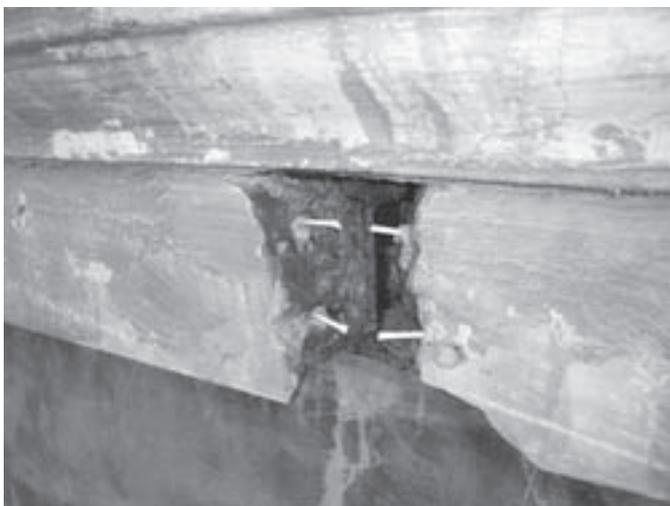
Un elemento con el que no contábamos inicialmente, tras la toma de datos original, era con que las vigas metálicas de sujeción de la cubierta, que apoyan perpendicularmente sobre los muros de fachada, hubieran sufrido un proceso de corrosión, como consecuencia de filtraciones de aire y agua desde fachada. Esto nos obligó a tomar la determinación de abrir todas las entregas de dichas viguetas metálicas sobre la fachada, eliminar las corrosiones de las mismas, aplicar resinas para pasivizar el proceso, y volver a coser los paños de fa-

Imagen 8. Reparación de viguetas de cubierta

chada a ambos lados de cada vigueta, con espárragos de fibra de vidrio y morteros de alta resistencia.

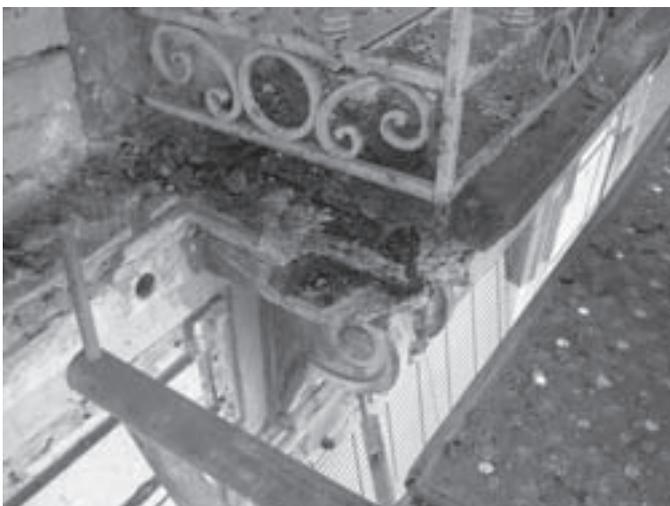
Como ya hemos dicho anteriormente, la restauración de las losas de los balcones es uno de los principales aspectos estructurales y funcionales a la hora de abordar los procesos de rehabilitación de fachadas. En este edificio nos encontramos con dos lesiones al respecto. La primera de ellas, la más clásica, consistente en la corrosión de viguetas y armaduras, con un grado alto de avance y deterioro, que origina aumentos de volumen y como consecuencia de ello, desprendimientos de grandes porciones de las losas de hormigón. Por otra parte, la segunda lesión, también frecuente, consiste en reparaciones efectuadas en años previos (década de los 60 del s. XX), sin respetar las dimensiones de la losa, y eliminando por completo los motivos decorativos.

Imagen 9. Deterioro y corrosión de losas de balcones

Así pues, en ambos casos, procede un picado de la losa hasta dejar solamente las partes que permanezcan intactas del proceso de corrosión o alteración constructiva; la eliminación de armaduras en corrosión, inserción de nuevas armaduras y viguetas, asegurando el empotramiento y funcionamiento estructural; encofrado de la losa, con moldes de poliestireno expandido conforme a las molduras originales; y vertido de hormigones de alta resistencia. Una vez desencofrados, hemos procedido a la pintura según el criterio general del edificio.

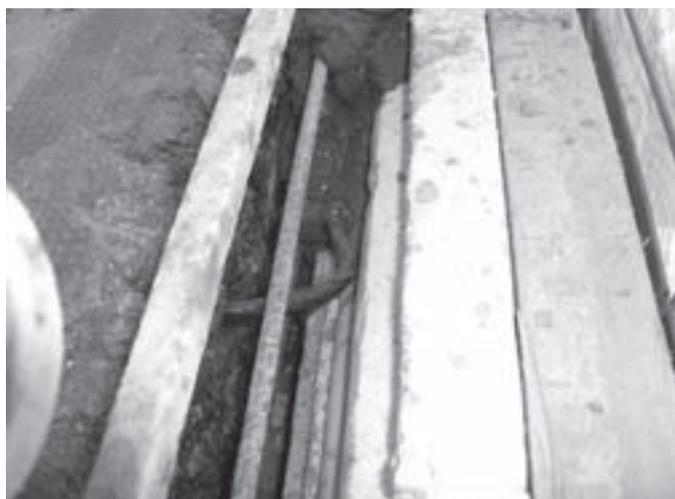
Imagen 10. Reparación de losas de balcones

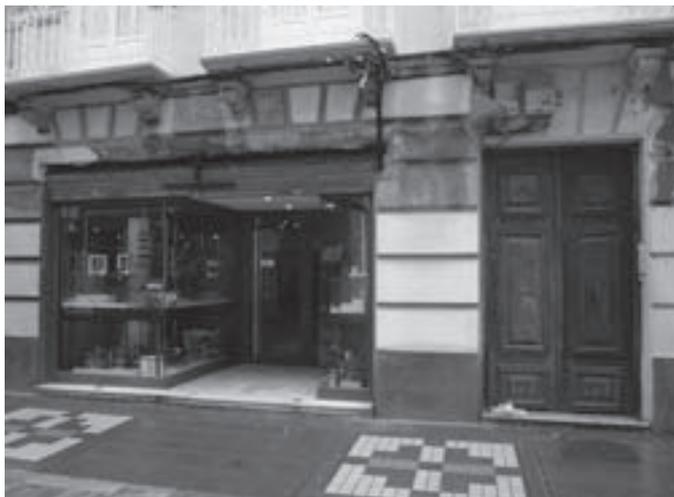
Fundamentalmente consistieron en la adecuación del local izquierdo en fachada principal, que presentaba alteración en general: materiales aplacados superpuestos a fachada original,

marquesinas no autorizadas, rótulos luminosos no autorizados, y avance de la línea de fachada sobre la alineación oficial.

Imagen 11. Restauración del bajo comercial distorsionante

Así pues, se procedió a la retirada de aplacados, marquesinas y rótulos. De igual forma, se reprodujo el almohadillado de fachada, existente en el resto de la misma, incluso reproducción de los sillares superiores en espina de pez.

Una vez conformada la nueva fachada en planta baja, de acuerdo con los criterios generales, se procedió a la unificación con el resto del edificio, retranqueando la persiana de cierre, y realizando una composición similar a la del bajo de la derecha.
