RESTAURACIÓN INTEGRAL DE LA IGLESIA DE LA CONCEPCIÓN DE CEHEGÍN

Juan de Dios de la Hoz Martínez, Arquitecto

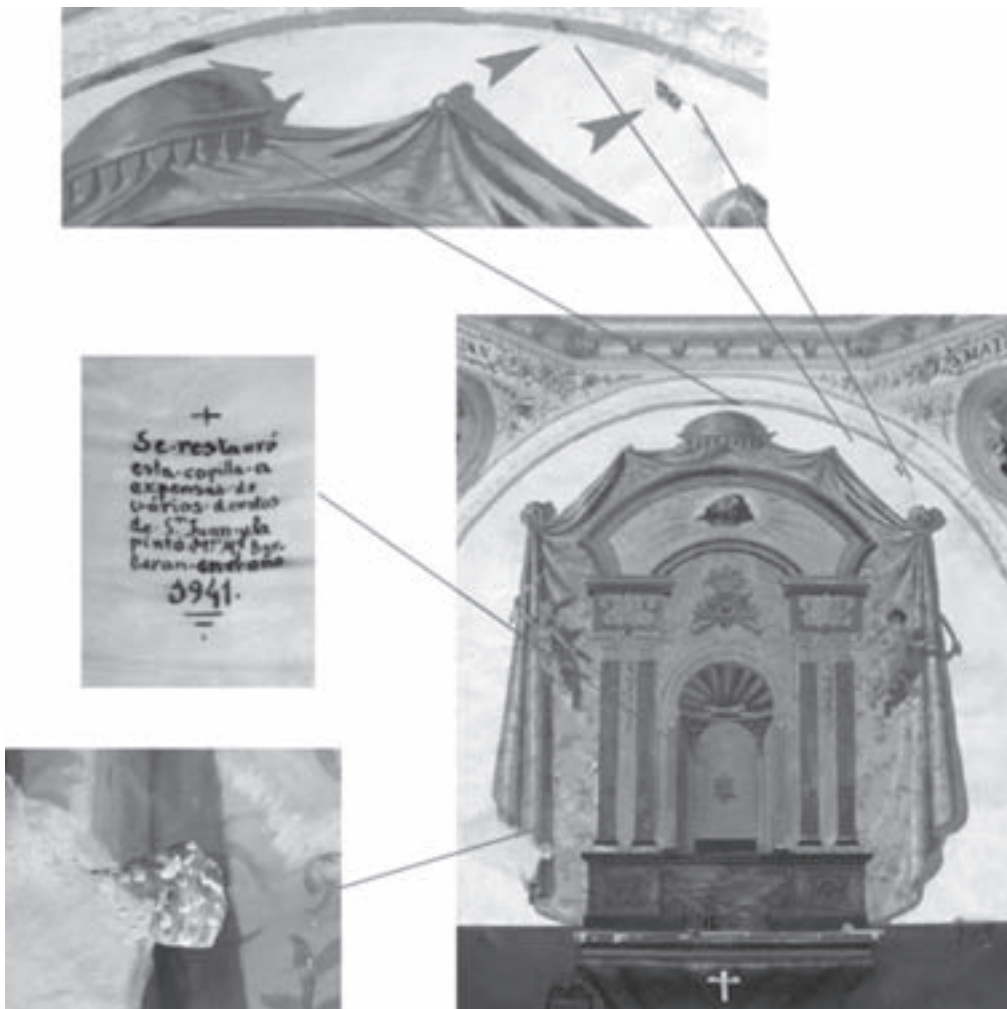
Restos de un retablo existente bajo el trampantojo actual (realizado en torno a 1941), el cual deja ver los restos, pues las dimensiones y traza del original, exceden la del repinte y, además, los desprendimientos de pintura muestran restos por debajo.

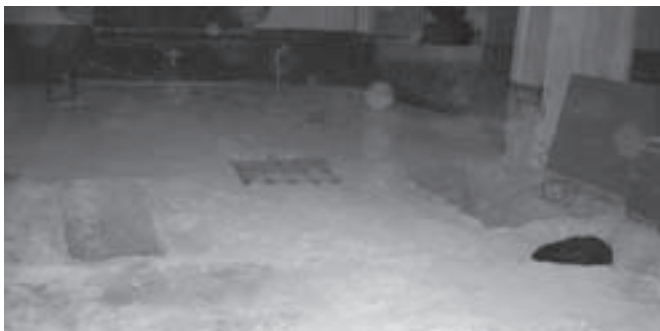
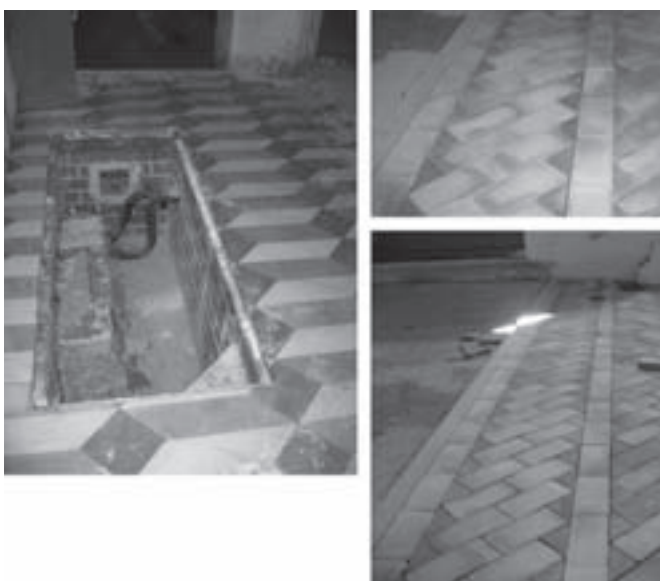
Bocas de entrada a dos de las criptas documentadas en la excavación arqueológica (arriba) y diferentes tipos de solado, así como foso para la ubicación de fan coils (abajo).

La existencia de estas criptas aconsejó modificar el trazado del solado previsto en el Templo con el fin de mostrar el lugar donde se encuentran los accesos a dichas criptas y permitir en el futuro investigaciones más profundas sobre los restos. Esto se ha llevado a cabo mediante la inclusión de cuatro grandes piezas de piedra entre los distintos tipos de solado de la iglesia, en los puntos donde se encuentran cada una de las entradas a las mismas.

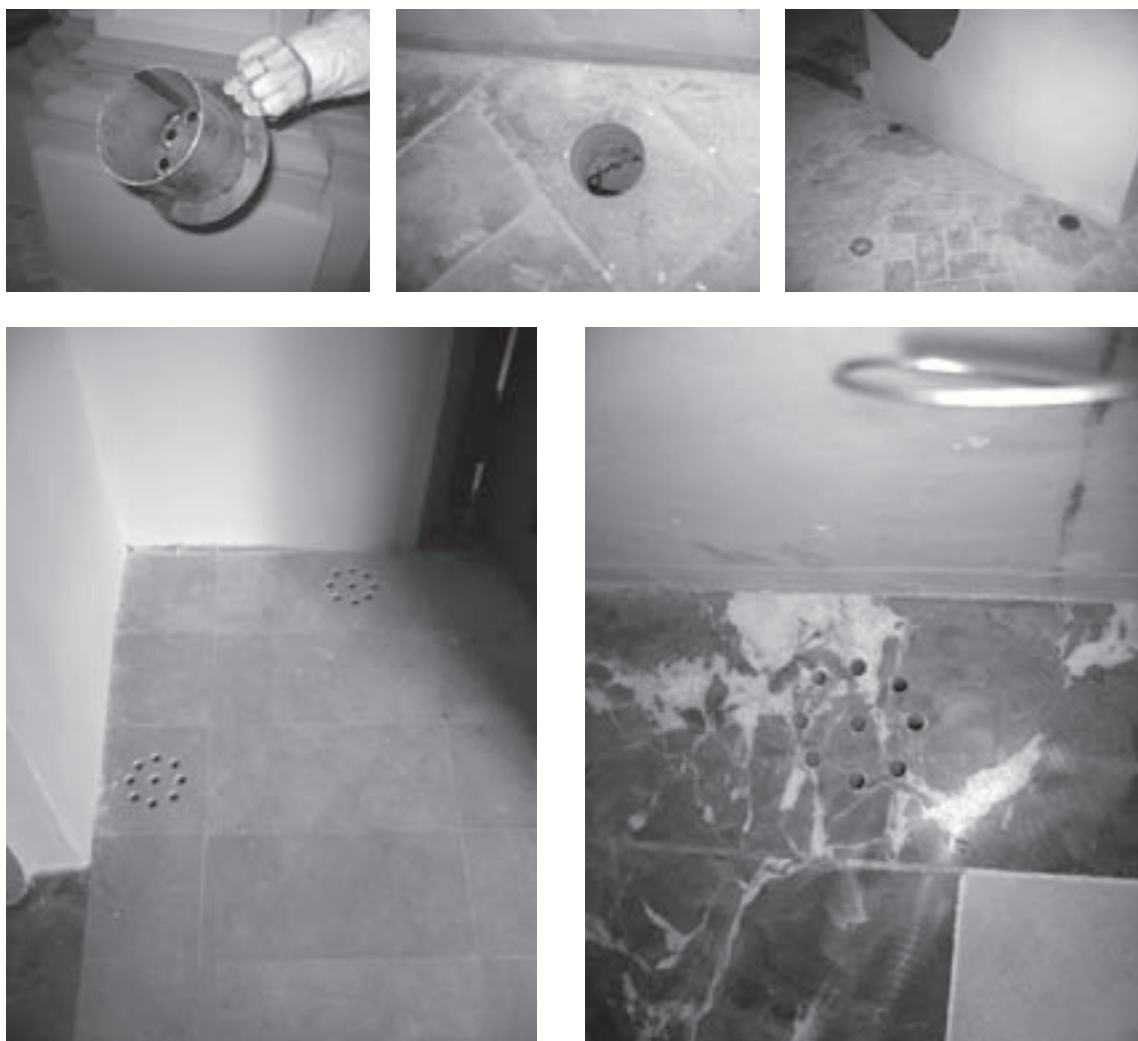
Detalles de la forma de comunicar las canaletas de ventilación, con el espacio de la iglesia: Arriba, mediante taladros circulares e introducción de piezas metálicas de chapa taladrada. Debajo, mediante la apertura de 9 taladros de 12 mm de diámetro. Evidentemente, la elección del tipo de ventilación depende de la ubicación en las distintas zonas de la Iglesia, del tipo de solado existente y del uso del espacio en el que se encuentren.

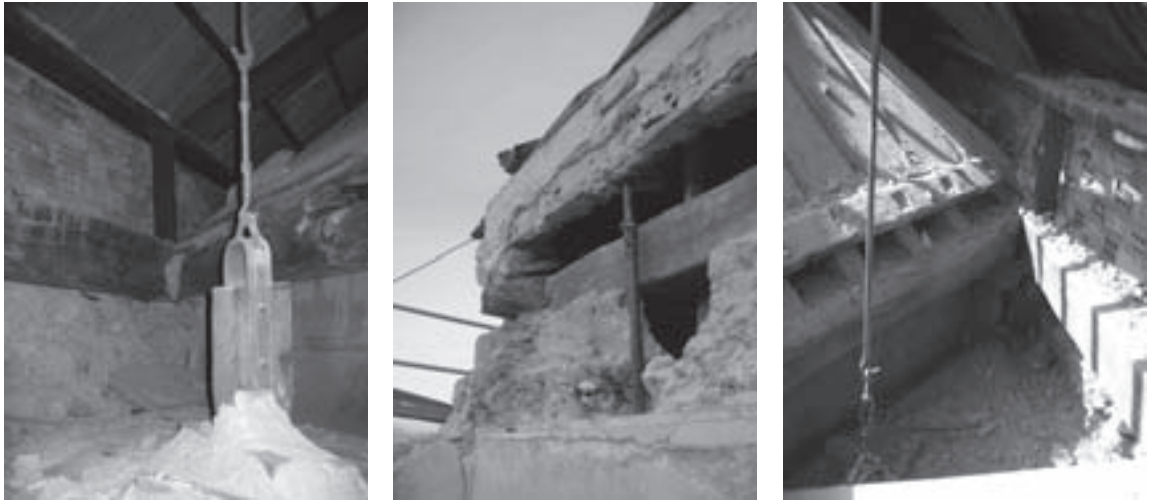
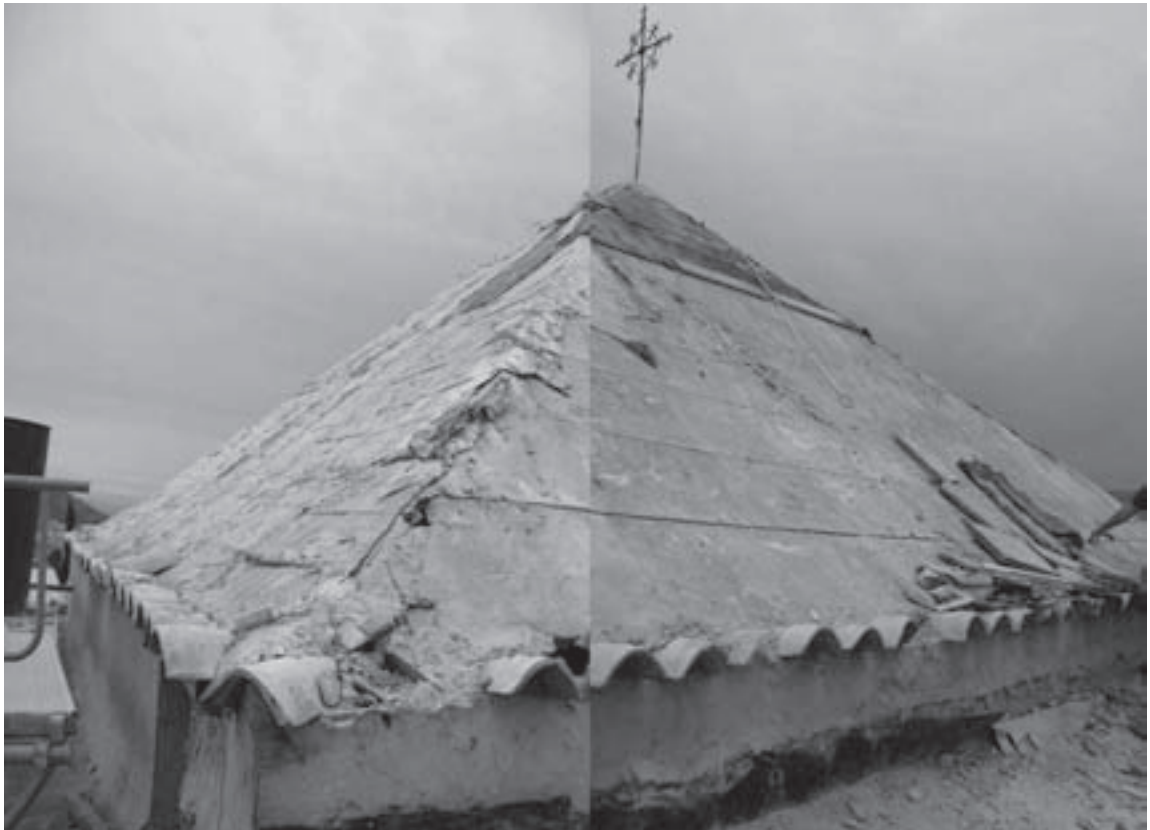
La cubierta del presbiterio, una vez desmontada la teja y la capa de compresión de hormigón, bajo la cual había unas telas asfálticas, que aún impedían más la ventilación.

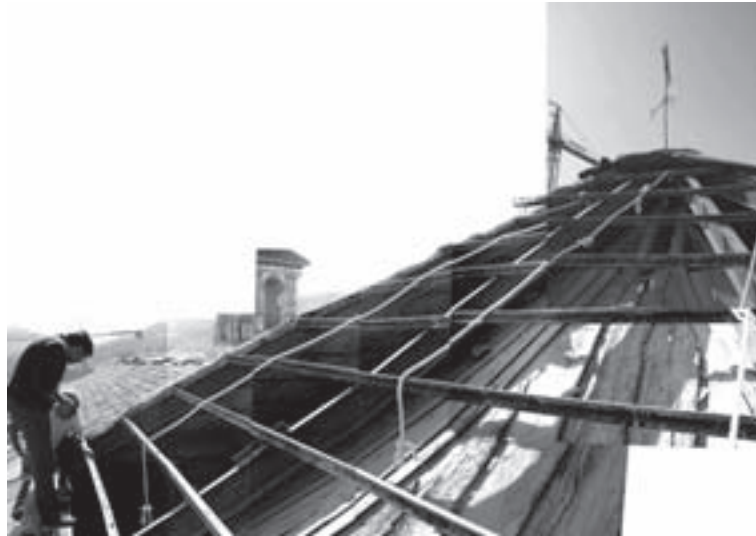
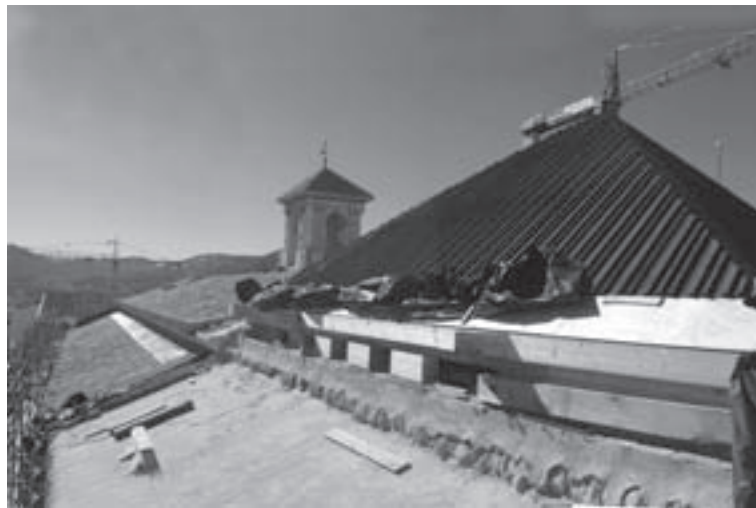
La misma cubierta del presbiterio al desmontar la tabla, mostrando la estructura metálica (que apoyaba sobre los durmientes y cuadrales originales) y que se ha desmontado para ejecutar la nueva armadura de madera, manteniendo las piezas antiguas y ejecutando nuevos durmientes para el apoyo de los pares y limas.

Este desmontaje se llevó a cabo con oxicorte de los perfiles y retirada con la grúa para, a continuación, ejecutar una nueva cubierta de madera con pares de 12x20 con patilla y barbilla para su ensamblaje en los durmientes y limas bordones con cerrillo, apoyados todos ellos sobre los grandes cuadrales y aguilonos de la armadura primitiva que, casi milagrosamente, se encontraban en muy buen estado¹⁶.

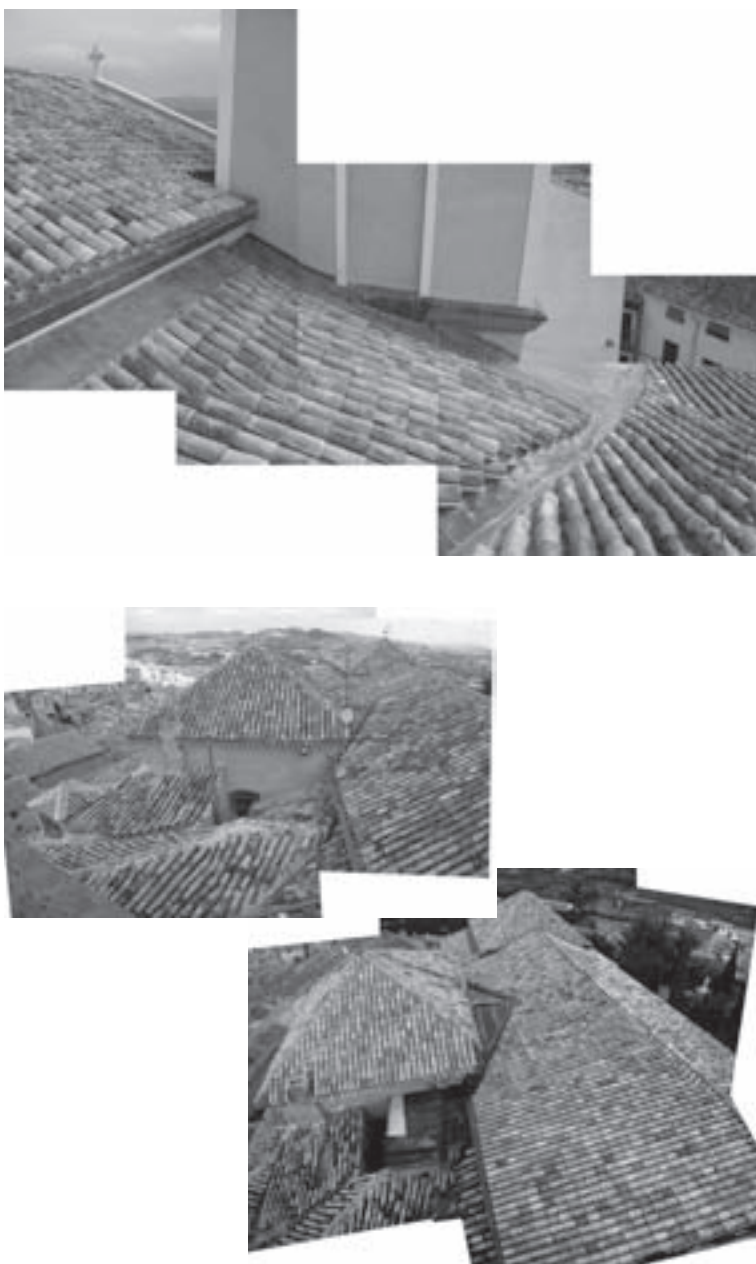
En estas dos imágenes se aprecia el estado previo de las cubiertas (arriba) y tras las obras (debajo), cuando ya se han instalado los aleros de plomo, pesebrones y sobrebeberos, así como los distintos encuentros entre las distintas cubiertas de la iglesia (en la fotografía inferior, todavía no se había ejecutado el remate de plomo de la terraza horizontal).

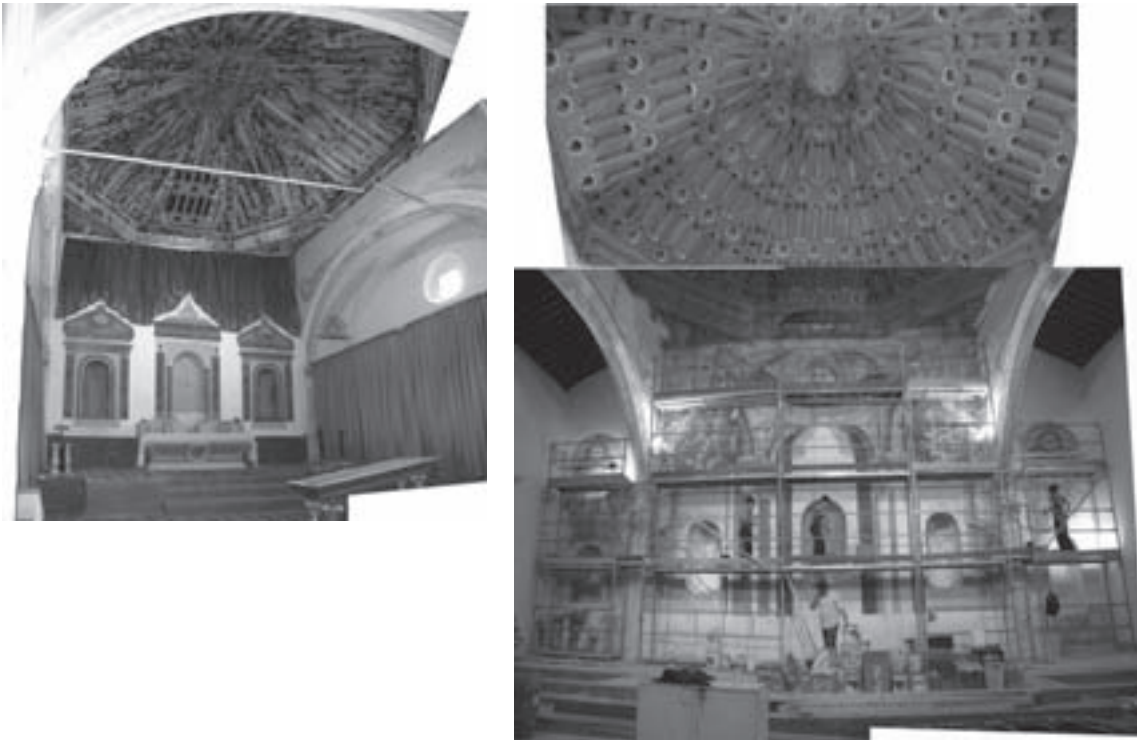
Estado previo (arriba) y final (derecha) de la armadura del presbiterio que ha recuperado sus pigmentos, así como los mocárabes, arrocabe, ruedas de lazo, etc., así como del desarrollo de los trabajos que actualmente se llevan a cabo sobre el paramento del altar mayor, para recuperar un solo punto trampantojo.

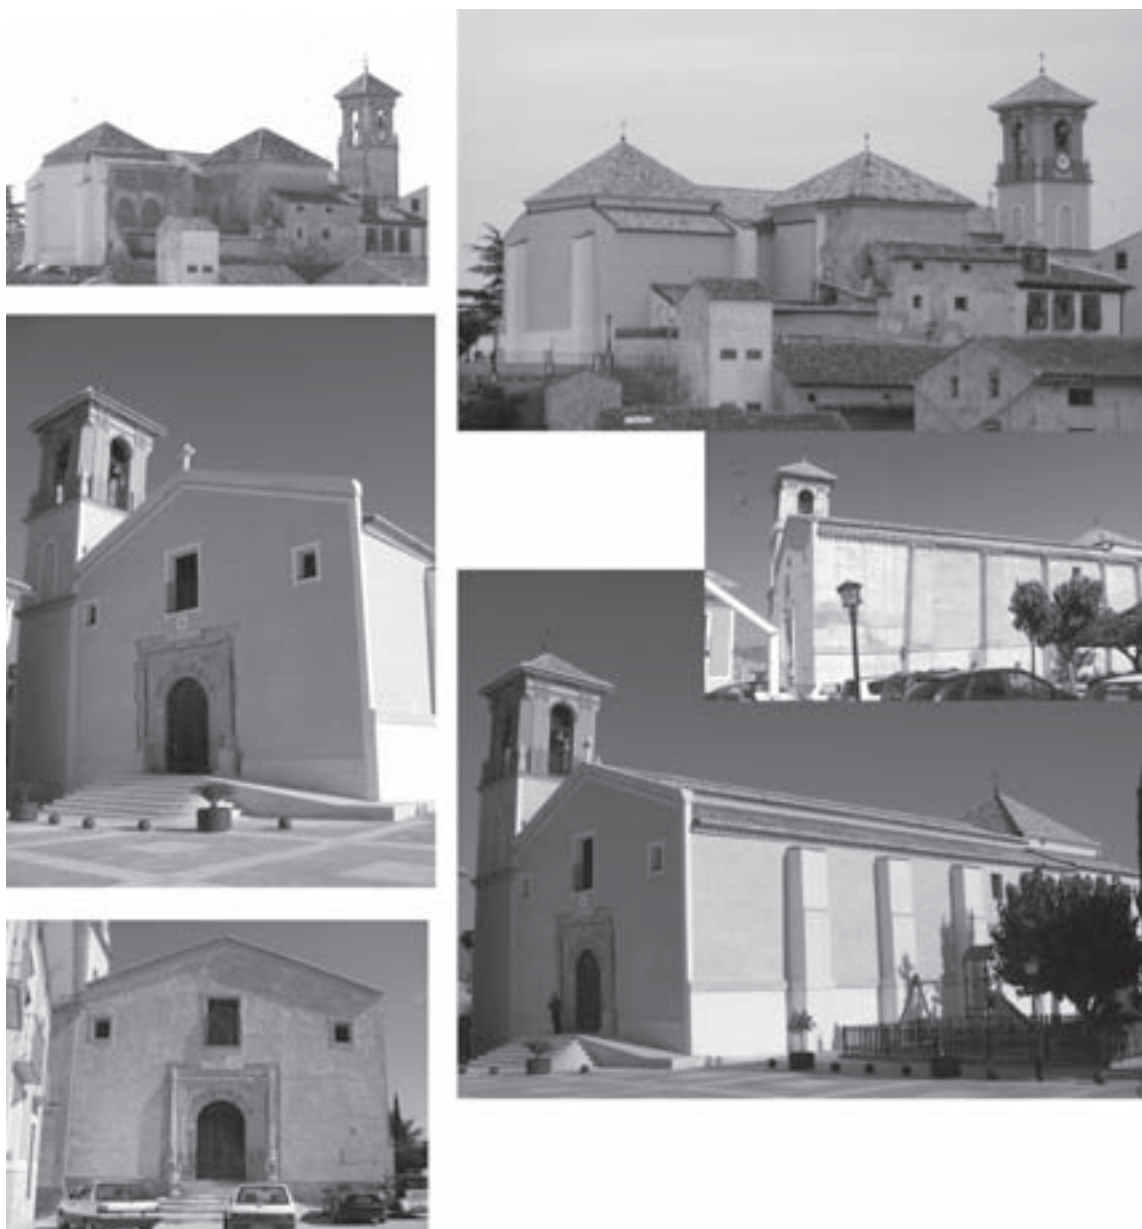
Distintas imágenes de las fachadas del Templo en su estado previo y final, una vez aplicados los morteros de cal, ejecutados los aleros de plomo, así como el resto de las cubiertas.

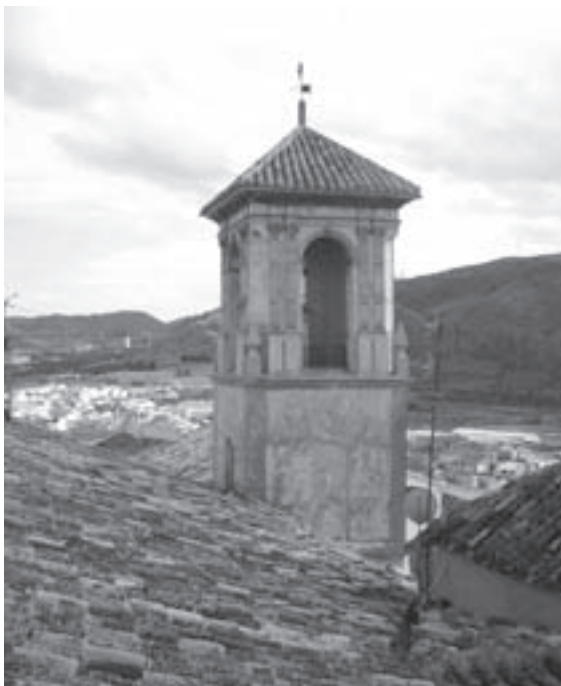
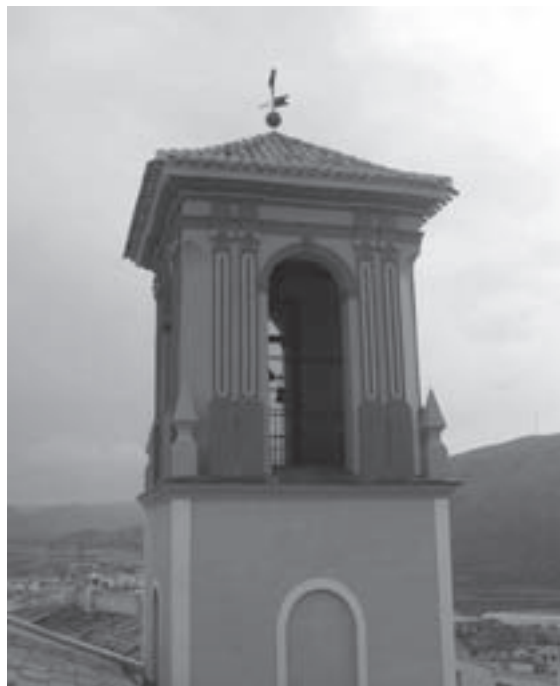
Dos vistas del estado inicial y final de la torre, una vez reparados la totalidad de paramentos y cubiertas (en este caso se trataba de paredes de trabadillo de yeso y cal, coloreadas en seco).

El último de los elementos exteriores ha sido la reparación de la torre, donde la actuación ha sido mucho mayor que la inicialmente prevista, debido sobre todo al mal estado de la cubierta, ya que esta había recibido una capa de compresión de hormigón sobre la tabla de ripia que ha terminado de desplazar todos los palos, además de impedir la ventilación y, en consecuencia, favorecer la pudrición.

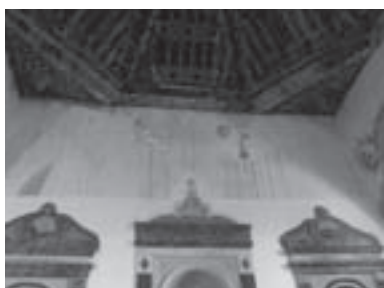
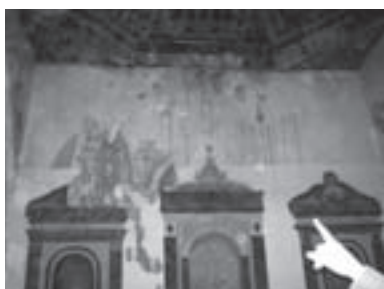
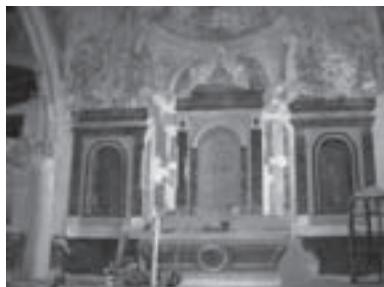
Izquierda: Arriba, estado previo antes de las obras. Centro, aparición de los primeros indicios. Debajo, tras la primera campaña de limpieza. Abajo derecha: estado en el que se encuentran en Septiembre 2010 los trabajos de recuperación de las pinturas murales.
