LA ERMITA DE SAN ANTONIO DE LOS RÍOS. REHABILITACIÓN DE UN PATRIMONIO OLVIDADO

Enrique De Andrés Rodríguez, Arquitecto.

EL PROYECTO

LA INTERVENCIÓN

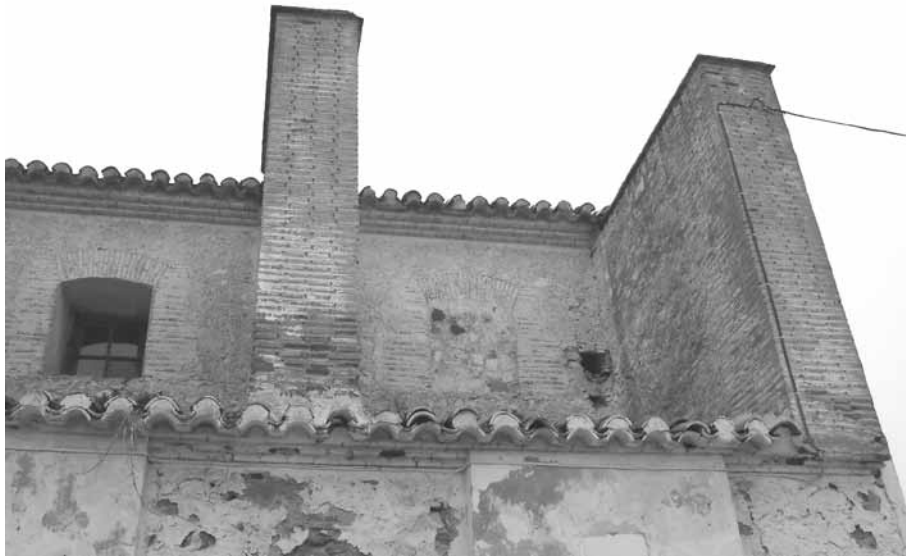
1º. Los vanos cegados a ambos lados de la fachada. Lo que nos induce a pensar que podían existir a ambos lados dos cuerpos superiores hoy perdidos o que se pensaban construir. Los restos de una antigua fábrica de obra que ha dejado su huella en el lado izquierdo así lo demuestran, pudiendo corresponder por su ubicación a una primitiva escalera de acceso al coro. El de la derecha es más dudoso, pero hay una puerta de metal reciente cerrando un vano desde el coro a esa zona de las cubiertas, que tal vez solo sirviera de acceso a las mismas para su mantenimiento.

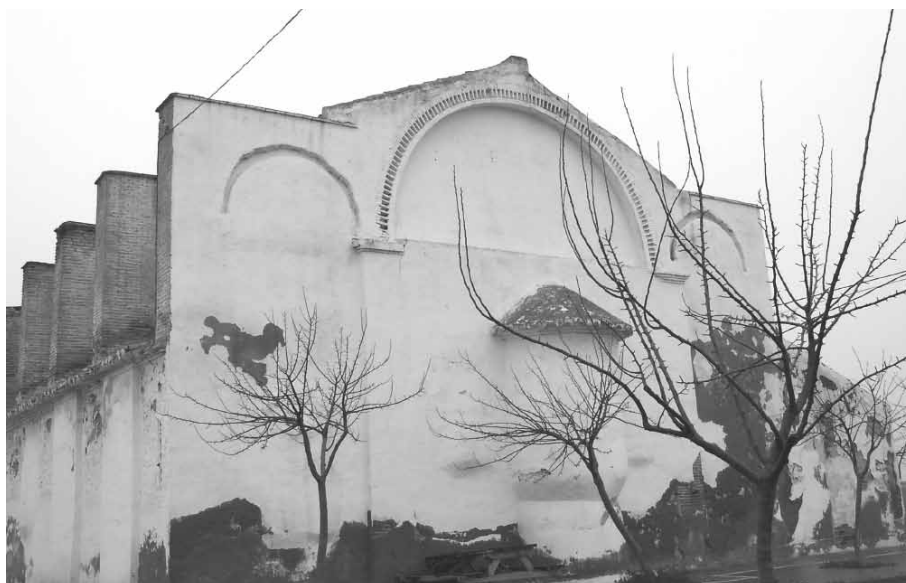
3º. Es muy evidente que ha desaparecido la primitiva cabecera de la iglesia, el cuerpo del presbiterio, pues quedan completamente marcados los arcos de las bóvedas al exterior e incluso la continuación de las cornisas interiores de la nave central. Sería esclarecedor la realización de una prospección arqueológica que sacara a la luz las cimentaciones de la obra desaparecida y con ello el contorno de la planta de la ermita original.

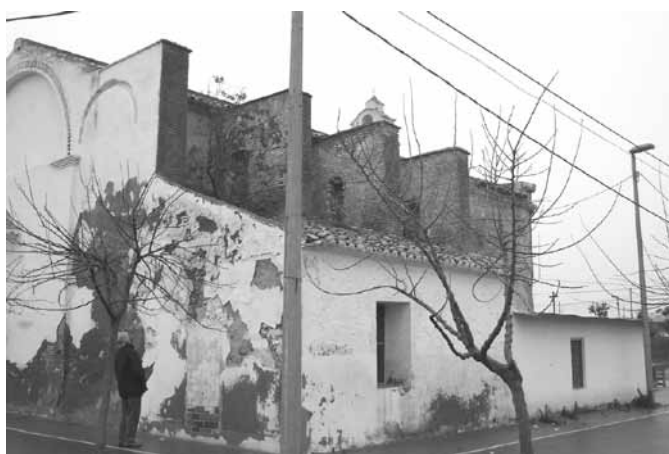
7°. La Sacristía cuenta con dos tramos de bóvedas de cañón, la del ingreso es más elevada y de mayor tamaño que la siguiente. Sonando el muro que cierra la sala (lado N.) parece encontrarse hueca la zona central, por lo que puede tratarse de un tabicado de ladrillo más reciente, por lo que quizás hubiera comunicación con otros cuerpos hoy desaparecidos.

Del mismo modo que se aprecia al exterior, por la zona posterior, el tabicado de un vano que correspondería a la actual ubicación de un armario empotrado de pequeñas dimensiones, dándonos de nuevo indicios de la continuidad de la obra hacia su cabecera, hoy desaparecida.

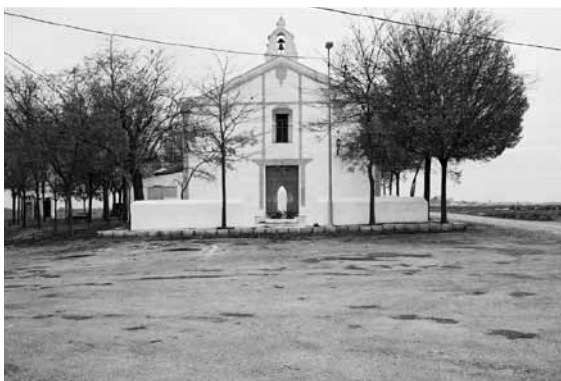
Fachada principal con atrio en la entrada

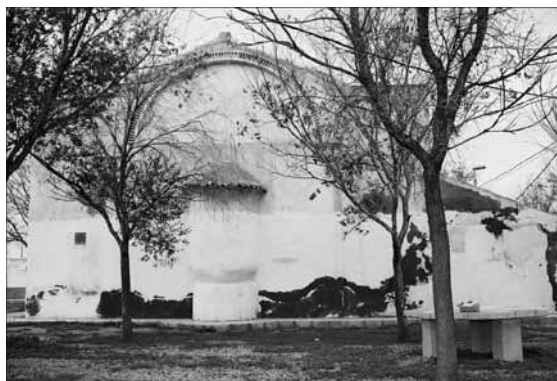
Fachada trasera con jardín en su entorno.

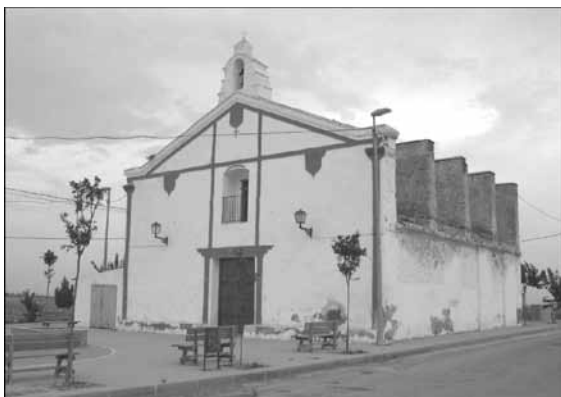
Fachada principal de la ermita

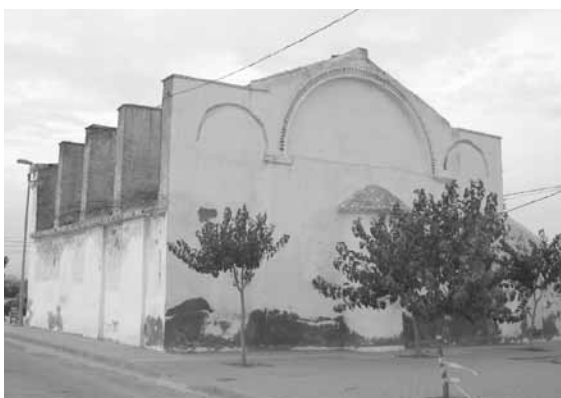
Fachada posterior.
