INTERVENCIÓN EN EL ESTRATO DE PÁTINAS ORIGINALES EN EL PRIMER CUERPO DE LA TORRE DE LA CATEDRAL DE MURCIA

Juan Carlos Molina Gaitán, Arquitecto.

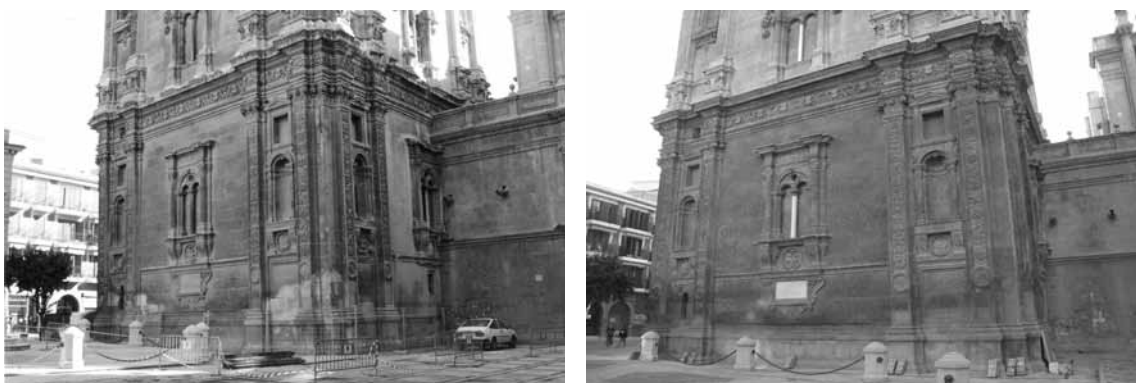
Figuras 1 y 2. Vistas del primer cuerpo de la torre desde su vértice NW tras la actuación realizada para la exposición Huellas 2002 (Foto Juan Antonio Molina Serrano) y finalizada las actuaciones en enero de 2010, fachada N. (Foto Juan Carlos Molina Gaitán)

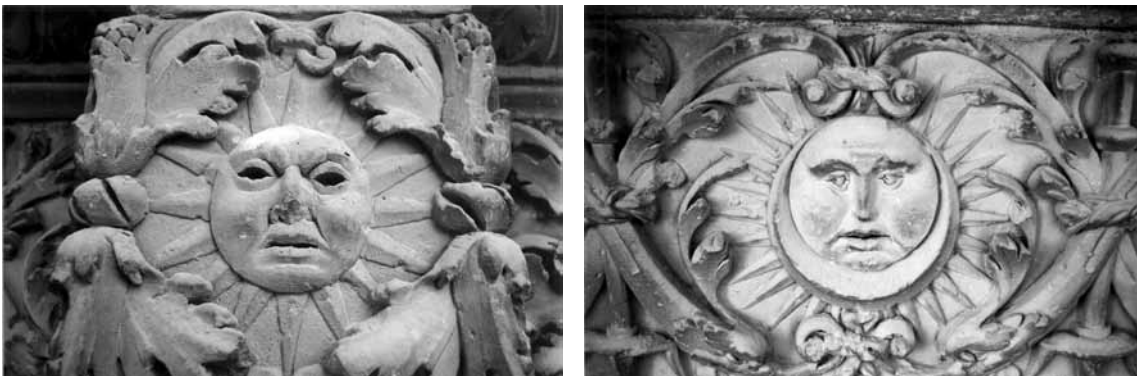
Figuras 3 y 4. Relieves de friso de la fachada Norte. Antes de la intervención de 2004. (Fotos JC M G)

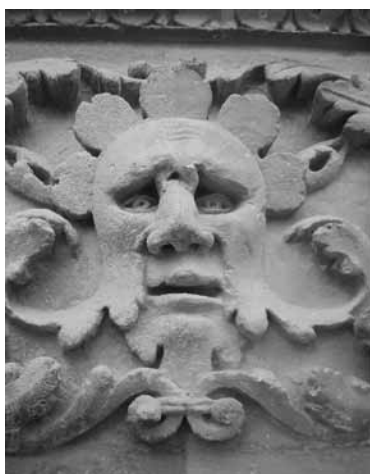
Figura 5. Cata de limpieza en seco realizada en la actuación 2004. Foto UTE Azuche-Villegas.

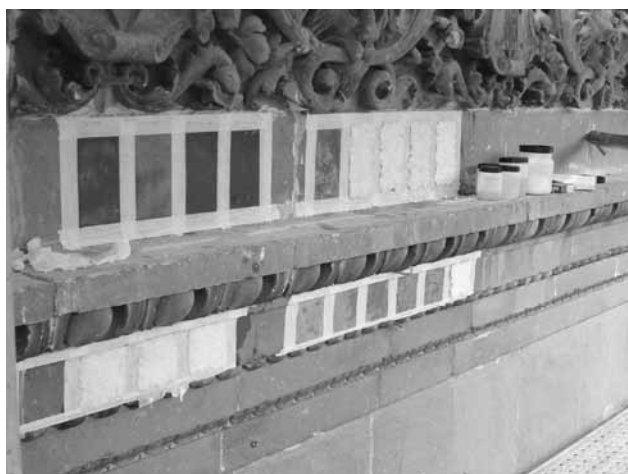
Figura 6. Proceso de realización de diferentes pruebas de limpieza en el entablamento de la fachada E. Foto Artelan.

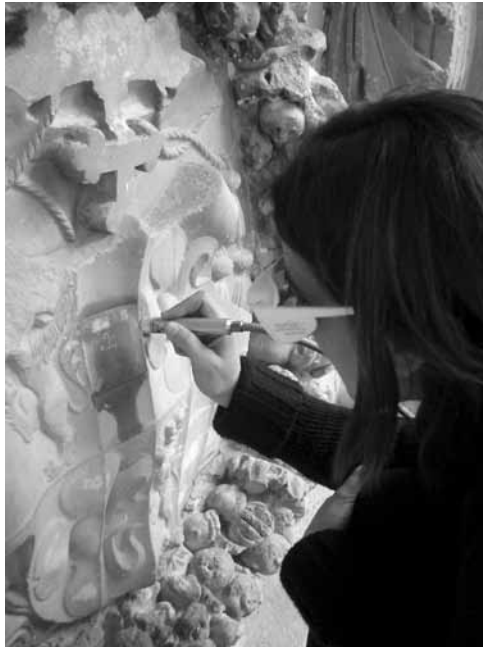
Pruebas de limpieza realizadas con láser: Se ensayaron distintas intensidades de energía y frecuencia de disparo. Se comprobó que no dañar en exceso la patina original debía aplicarse energías entre 150 a 300mj como máximo y frecuencias de 15hz. Sin embargo las pátinas amarillentas cambiaban de tono pasando a un color verdoso, lo que hizo el tratamiento inadecuado.¹¹

Figura 7. Prueba de limpieza con láser en la fachada Este realizada en la actuación del 2004. Foto UTE Azuche-Villegas.

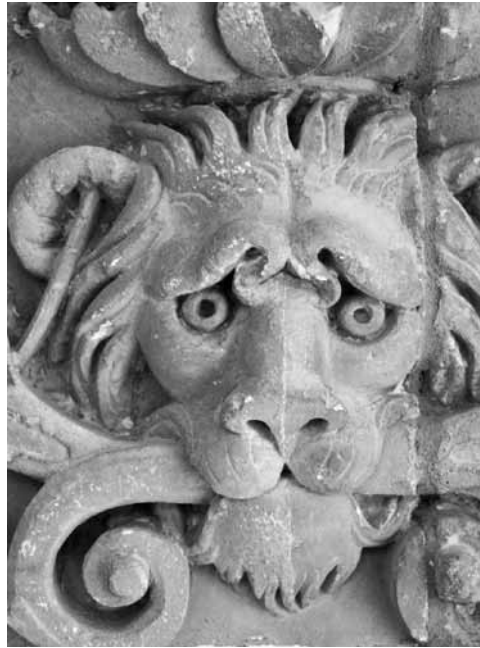
Figura 8. Prueba de limpieza con láser en la cara del león de la zona labrada del entablamento de la fachada Este. F. Artelan.

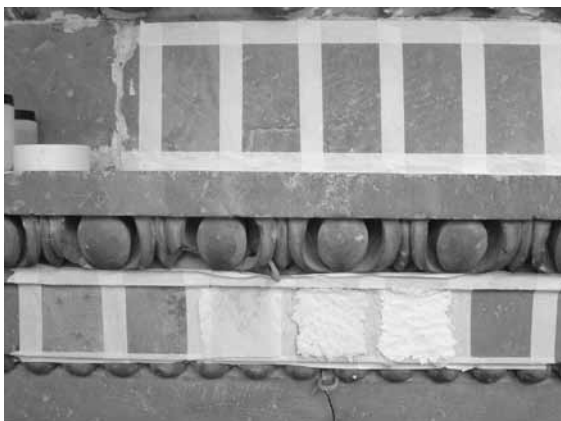
Pruebas de limpieza con carbonato de amonio: Se aplicó carbonato de amonio disuelto en agua en distintas concentraciones (al 25% y al 50%) y diferentes tiempos de actuación, aplicado en emplastos de celulosa embebida en esta solución. Al eliminar los emplastos, las zonas tratadas se aclararon con agua alcohol a brocha, y se cubrieron con tisú o con pulpa de celulosa empapada en agua que favorece la retirada de restos de carbonato de amonio y evita la formación de velos blanquecinos (al cristalizar éste en la superficie). Los resultados de ambas pruebas fueron similares, aunque, al utilizar la concentración más elevada la limpieza fue ligeramente más intensa y las zonas tratadas ofrecieron mejores resultados cuanto mayor fue el tiempo de actuación (a partir de tiempos superiores a 1 hora la limpieza parecía demasiado intensa). Las aplicaciones más largas, dejando actuar la mezcla hasta su total secado, causaron daños evidentes en las pátinas.

Figura 9. Pruebas de limpieza con carbonato de amonio (dos concentraciones diferentes (25% y 50%)) en la cornisa de la fachada E. Vista frontal. F. Artelan.

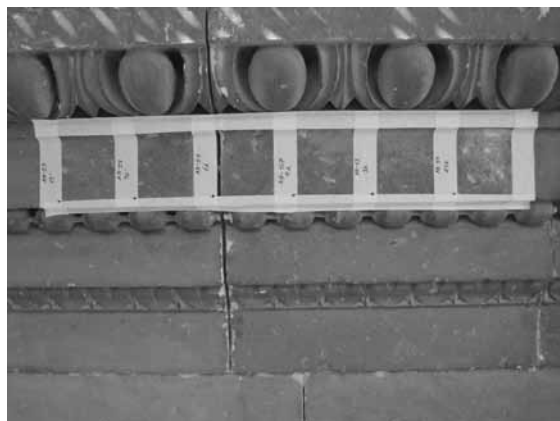
Figura 10. Prueba de limpieza con carbonato de amonio al 25% y EDTA en la cornisa E. Resultado a diferentes tiempos de aplicación. F. Artelan.

Pruebas de limpieza con carbonato de amonio y EDTA:¹² Se preparó una mezcla de carbonato de amonio disuelto en agua al 25% y EDTA en dos concentraciones (25 y 50 grs por litro), añadiendo una pequeña proporción de jabón neutro Tween-20 de la casa CTS, (mezcla es muy similar a la Papeta AB-57, sin bicarbonato de sodio y carbonato de amonio en lugar de bicarbonato de amonio, menos nocivo para el original). Tras la eliminación de los emplastos, las zonas tratadas se aclararon del mismo que en el método anterior. En este caso los resultados dependieron igualmente del tiempo de actuación pero fue a partir de tiempos superiores a 2 horas, cuando la limpieza parecía demasiado profunda. También, al dejar secar la mezcla, se causaron daños evidentes en las pátinas.
