²ВП Південно-Українська АЕС

ЕКСПЛУАТАЦІЙНЕ ЗНОШУВАННЯ ТРУБОПРОВОДІВ ДРУГОГО КОНТУРУ ЕНЕРГОБЛОКІВ ВВЕР-1000

OPERATING WEAR OF PIPELINES OF THE SECOND CIRCULATION LOOP OF WWER-1000 POWER UNITS

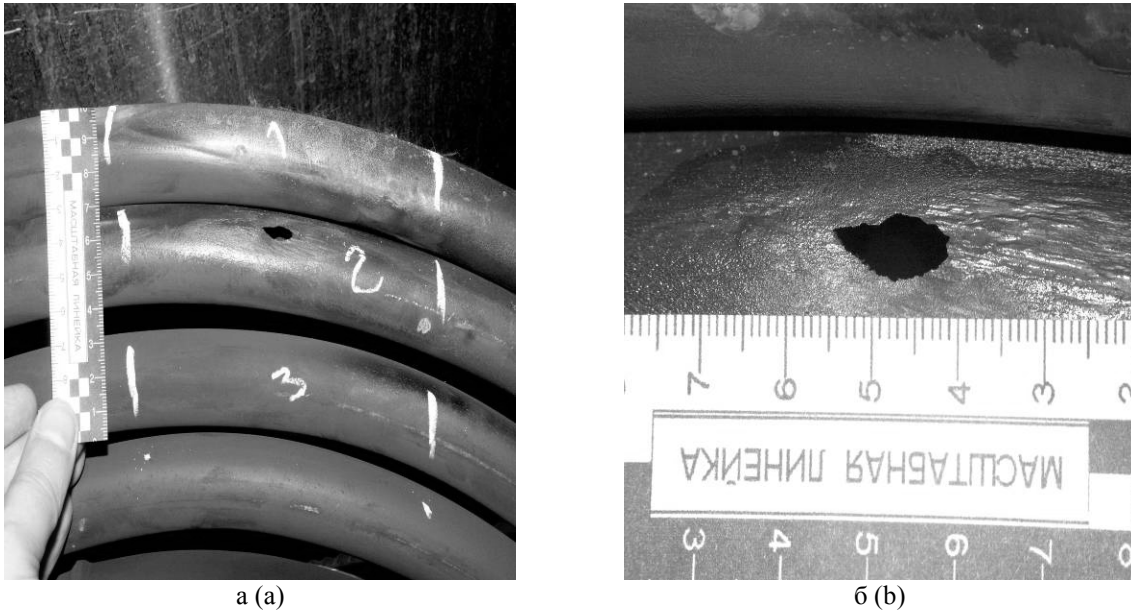
Результати досліджень. *Пошкодження плоскостіральных трубних елементів підігрівачів високого тиску 32×4 мм, сталь 20.* На рис. 1 показано характер пошкодження ділянки трубного елемента, вирізаного із зони охолодження конденсату Ø32×4 мм, матеріал – сталь 20. За результатами обстеження причиною пошкодження теплообмінної трубки змійовика стало наскрізне ерозійно-корозійне зношування металу з боку внутрішньої поверхні під впливом потоку робочого середовища.

Процес зношування призвів до поступового стоншення стінки трубки зсередини в зоні зміни траєкторії потоку. Також мають місце випадки пошкодження в результаті ерозійно-корозійного зношування на прямолінійних ділянках трубопроводів, де з конструктивних причин утворюються турбулентні потоки робочого середовища.

Рисунок 1. Фрагменти зовнішньої поверхні (а) трубного елемента $\text{Ø}32 \times 4$ зі сталі 20 з наскрізним пошкодженням стінки (б)

Figure 1. Fragments of outer surface (a) of pipe elements $\text{Ø}32 \times 4$ of steel 20 with through damage of the wall (b)

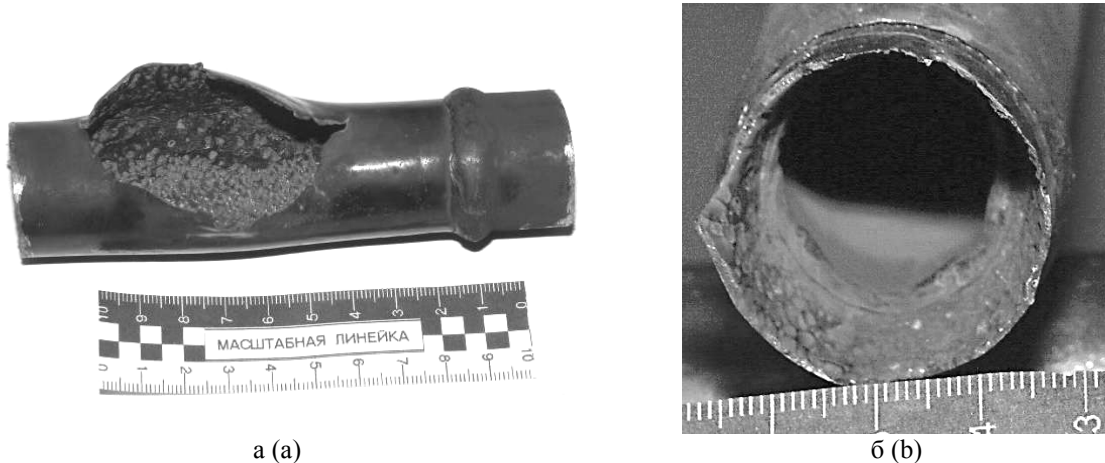
Характер руйнування основного металу (сталь 20) у вигляді розриву стінки трубки на відстані 25 мм від стикового зварного з'єднання з хвостовиком із сталі 08X18H10T показано на рис. 2а.

Рисунок 2. Руйнування трубного елемента на ділянці з ерозійно-корозійним зношуванням (а). Внутрішня і зовнішня поверхні теплообмінної трубки-змійовика $\text{Ø}32 \times 4$ після руйнування біля зварного шва (б)

Figure 2. Break-down of pipe element in area with erosive-corrosive wear (a). Inner and outer surfaces of heat-exchange tube coil $\text{Ø}32 \times 4$ after break-down at the weld (b)

Руйнування зумовлене процесом ерозійно-корозійного зношування стінки збоку внутрішньої поверхні, яка не захищена від корозії шаром оксидів і має характерний для протікання інтенсивної ерозії ямковий рельєф з численними кавернами і продуктами корозії цеглисто-бурого кольору. Слід відзначити, що зношуванню піддалася ділянка зі сталі 20, тоді як сусідня ділянка зі сталі 08X18H10T залишилася без змін.

Фактична товщина стінки трубки після руйнування була в межах від 0,2 до 3,0 мм при номінальній товщині 4,0 мм. У даному випадку нерівномірності зношування посприяла конфігурація зворотного валика в корені зварного шва.

Таким чином, руйнування плоскостіральної трубних елементів $\varnothing 32 \times 4$ мм відбувається в результаті ерозійно-корозійного зношування сталі 20 в зоні стикового зварного з'єднання з хвостовиками зі сталі 08X18H10T, і має місце внаслідок недоробок в конструкції й виготовленні з'єднання. Напевно, цього можна уникнути в майбутньому.

можна уникнути шляхом оптимізації відповідних конструкцій, ретельного виготовлення, усунення ерозійно-корозійного зношування із застосуванням покриттів і т. ін. На діючих енергоблоках це зробити неможливо, але можна передбачити при проектуванні та будівництві нових. Захист сталі 08X18N10T від локальної корозії й корозійного розтріскування в середовищі другого контуру на цей час є проблематичним.

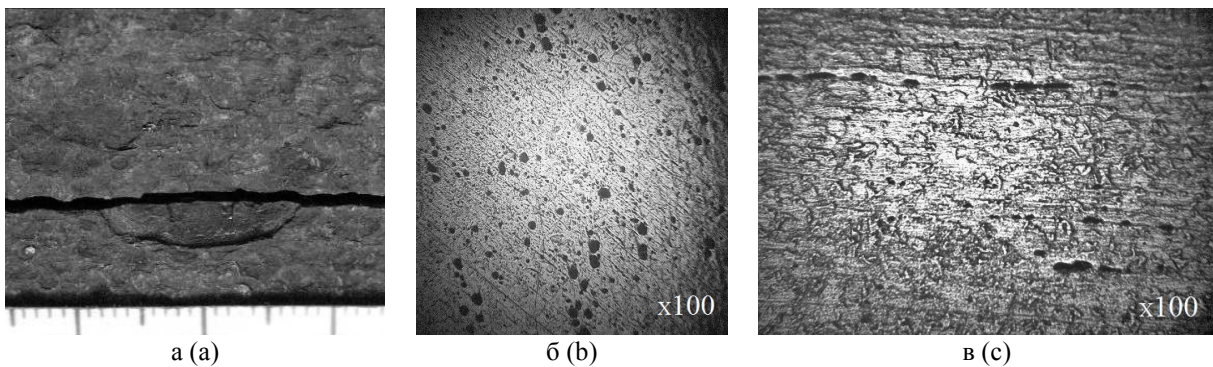
Пошкодження трубопроводу рециркуляції Ø325×13 мм (сталь 20). Характер пошкоджень товстостінних трубопроводів великого діаметра відрізняється від описаного вище. Пошкодження у вигляді наскрізної тріщини утворилося перед регулятором на прямій ділянці відведення трубопроводу рециркуляції Ø325×13 мм (сталь 20). Довжина тріщини складає приблизно 400 мм при ширині розкриття 0,5...1,2 мм. Вирізана з трубопроводу ділянка з тріщиною показана на рис. 3. Магістральна тріщина має прямолінійну траєкторію (за винятком вершин тріщини); площа руйнування розташована перпендикулярно до поверхні. Поверхні зламу мають згладжений дрібнозернистий рельєф. Уздовж берегів розкритої тріщини відсутні сліди залишкової пластичної деформації й мають місце гострі кромки зламів без скосів. Виходячи із зовнішніх ознак, руйнування стінки трубопроводу носить крихкий характер.

Внутрішня поверхня трубопроводу в зоні руйнування схильна до рівномірної корозії, має ямковий рельєф з численними корозійними виразками і покрита оксидами заліза темно-бурого кольору. Помітної дії ерозійного зношування не спостерігається. Фактична товщина стінки в місці розриву трубопроводу складає 15 мм при нормативній товщині не менше 13 мм. Уздовж берегів розкритої тріщини має місце сколювання металу й одиничні тріщини-надриви, що відходять під невеликим кутом від магістральної і свідчать про високу швидкість росту тріщини. Металографічні дослідження металу в зоні руйнування яких-небудь дефектів і неоднорідностей мікроструктури не виявили. Мікроструктура металу ферито-перлитна зі співвідношенням відсотків фаз приблизно 75/25; величина зерна та вміст неметалевих включень відповідають нормативним вимогам.

Рисунок 3. Трубний елемент Ø325×13 мм, сталь 20. Вид зовнішньої поверхні демонтованої дефектної ділянки трубопроводу в зоні руйнування (а). Неметалеві включення на поперечному (а) і поздовжньому (б) шліфах

Figure 3. Tube element Ø325x13 mm, steel 20. View of outer (a) surface of disassembled defected section of pipeline in the area of break-down. Non-metallic inclusions in transversal (b) and longitudinal (c) micro section metallographic specimens

Слід зазначити, що на поздовжніх і поперечних відносно труби шліфах мікроструктура металу не є однаковою. А саме, точкові неметалеві включення на поперечних шліфах перетворюються в рядкові на шліфах поздовжніх зразків. На рис. 3

показано характер розподілу неметалевих включень на слабо протравлених поперечному (рис. 3б) і поздовжньому (рис. 3в) мікрошліфах. Бачимо волокнисту структуру металу й рядкові включення на поздовжньому шліфі. Це цілком зрозуміло, враховуючи особливості технології виготовлення труб зі сталі 20. Твердість, хімічний склад, уміст вуглецю відповідають нормативним вимогам. Механічні випробування на розтяг показали, що значення границі міцності й пластичності, відносного видовження та звуження не нижче вимог нормативної документації. Таким чином, можна констатувати, що якість металу трубопроводу $\text{Ø}325 \times 13$ мм відповідає вимогам технічних умов (ТУ 14-3-460-75) і не є причиною його руйнування.

Руйнування трубних конструкцій зі сталі 20 може відбутися також з інших причин, не пов'язаних з ерозійно-корозійним зношенням. Утворення наскрізної тріщини на ділянці трубопроводу $\varnothing 325 \times 13$ мм сталося без істотного зношування металу. При поясненні причин руйнування треба мати на увазі, передусім, малоцикловий втомний характер тріщини. За результатами досліджень мало місце наскрізне розтріскування металу на усю товщину труби з високою швидкістю росту магістральної тріщини. Розтріскування сталося на ділянці відведення 90° перед регулятором, який у будь-якому конструктивному виконанні є діафрагмою, що зменшує прохідний переріз труби. Турбулентність, що утворюється при цьому, викликає підвищений тиск на стінки труби перед регулятором, а наявність відведення під кутом 90° створює градієнт напружень по тілу труби. Таким чином, даний трубний

елемент є досить критичним відносно експлуатаційної надійності. З урахуванням перехідних режимів, імпульсних навантажень і пов'язаних з ними можливих гідроударів цей вузол можна розглядати як найуразливіший. Реальні напруження в тілі труби можуть у кілька разів перевищувати закладені в розрахунки при роботі в нормальних режимах експлуатації.

Наскрізна тріщина на ділянці трубопроводу $\varnothing 325 \times 13$ мм зі сталі 20 має малоцикловий втомний характер. Утворення її сталося без істотного ерозійного зношування, але також за наявності турбулентних потоків, зумовлених конструкцією трубопроводу.

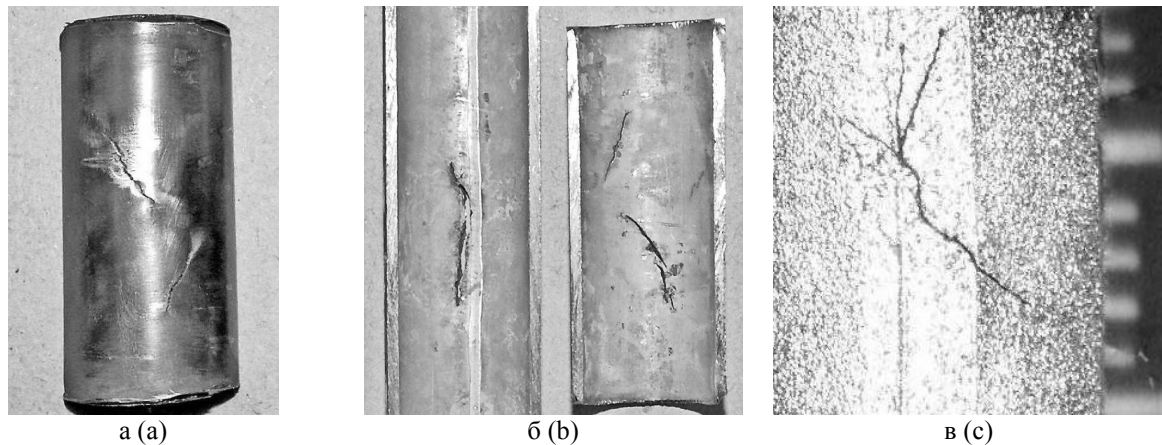
Пошкодження трубних елементів $\text{Ø}25 \times 2$ мм (сталь 08X18H10T). У трубних елементах зі сталі 08X18H10T у процесі експлуатації також утворюються дефекти, проте характер їх відрізняється від тих, які утворюються в трубах зі сталі 20. Обстежувалися фрагменти трубок $\text{Ø}25 \times 2$ мм, вирізані з теплообмінників з явними дефектами у вигляді тріщин. Тріщини мали довжину до 25 мм та розкриття до 1,5 мм. Дефектні відрізки трубок зображено на рис. 4.

Рисунок 4. Зовнішня поверхня фрагмента трубки $\text{Ø}25 \times 2$ мм з наскрізними тріщинами (а). Тріщини в зоні поздовжнього зварного шва, внутрішня поверхня фрагментів (б, в)

Figure 4. Outer surface of the fragment of tube $\text{Ø}25 \times 2$ mm with through cracks (a). Cracks in the area of the weld, inner surface of the fragments (b, c)

Зовнішня поверхня вкрита шаром продуктів корозії заліза бурого кольору. На внутрішній поверхні були карбонатні відкладення солей завтовшки близько 1,0 мм. Після видалення відкладень виявилися тріщини, що поширюються як уздовж зварного шва, так і під кутом до нього (рис. 4б). Показані на рисунку розгалужені тріщини утворилися безпосередньо в зоні зварного шва. На шліфі спостерігається утворення тріщин з боку внутрішньої поверхні, розгалуження і ріст вторинних тріщин (рис. 4в). Мають місце зони як з транскристалітним, так і з міжкристалітним характером росту. Ознак втомного характеру росту тріщин у досліджуваних зразках не виявлено.

Мікроструктура металу трубки – аустенітна дрібнозерниста з полігональною будовою зерен і термічними двійниками. Мікроструктура є характерною для сортового прокату з високолегованої хромонікелевої сталі аустенітного класу. Яких-небудь змін в орієнтації зерен, структурній неоднорідності, включаючи різнобальність зерен, в областях зародження тріщин не виявлено.

У трубних конструкціях зі сталі 08X18H10T ерозійне зношування не було відмічене завдяки утворенню міцнішої оксидної плівки на робочих поверхнях. Експлуатаційні пошкодження в даному випадку полягають в утворенні наскрізних тріщин невеликої довжини (близько 1 см). Пошкодження носять локальний характер і за усіма ознаками зумовлені корозійним розтріскуванням під напруженням. При цьому тріщини можуть утворюватися як з внутрішньої поверхні (у трубах теплообмінників $\text{Ø}25 \times 2$ мм), так і з зовнішньої (наприклад, теплообмінні трубки парогенераторів $\text{Ø}16 \times 1,5$ мм) залежно від того, де є присутніми активатори корозійних процесів.
