Materiales de Construcción  
Vol. 59, 293, 125-134  
enero-marzo 2009  
ISSN: 0465-2746  
eISSN: 1988-3226  
doi: 10.3989/mc.2009.43107

## Biocalcarenitas como materiales de construcción en la iglesia de Santa Marina de Aguas Santas (Córdoba, España)

### *Biocalcarenites as construction materials in Santa Marina de Aguas Santas Church at Cordoba, Spain*

J. Barrios Neira<sup>(\*)</sup>, L. Montealegre<sup>(\*)</sup>, A. Ortega<sup>(\*)</sup>, J. E. Meroño<sup>(\*)</sup> y M. J. Aguilera<sup>(\*)</sup>

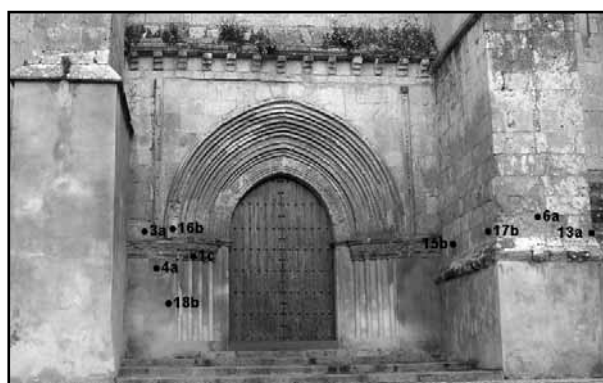
Figura 3.

Las más abundantes son las algas, sobre todo en las partes inclinadas de los contrafuertes (y tejados) y en las zonas situadas debajo de éstos. Los musgos están en las cornisas y especialmente en las zonas inclinadas y salientes. En estas zonas puede verse la presencia de plantas superiores (Figura 3). Los líquenes se hallan en las partes altas de los contrafuertes y en la parte saliente sobre la arcada de la puerta.

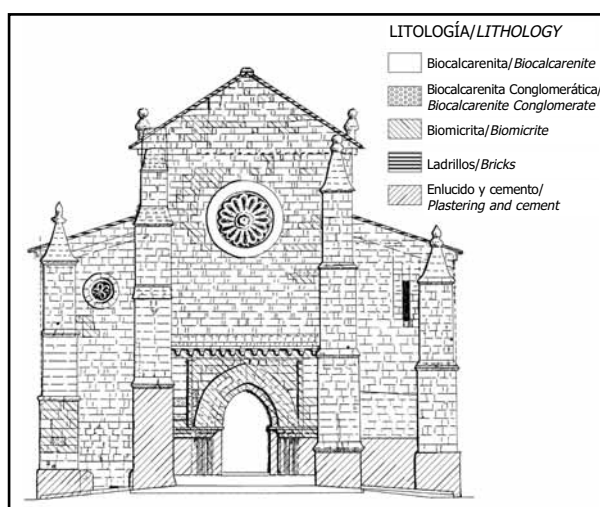
En la Figura 5 se muestra la cartografía litológica de la puerta oeste de la iglesia, donde puede verse el

Figura 5. Cartografía litológica de la fachada oeste de Santa Marina.

mayor parte de las biomicritas arenosas están situadas en las partes bajas del edificio.

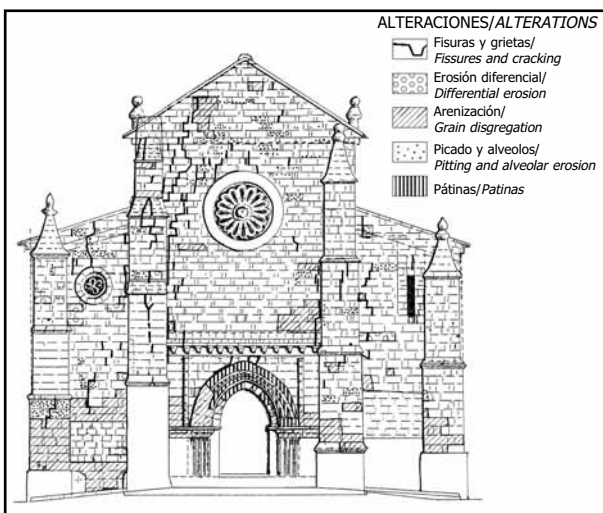
La Figura 14 permite ver la localización de alteraciones generadas por agentes abióticos como son: picado, alveolización, alteración diferencial, arenización, fisuras y pátinas oscuras.

Existen fisuras y grietas sobre todo en las zonas de unión de los contrafuertes con las fachadas. En el panel oeste puede verse una importante fisura que va de arriba hacia abajo en toda la fachada.

Las fisuras observadas no corresponden a procesos de compactación diferencial del suelo y su análisis geométrico evidencia movimientos horizontales orientados en la misma dirección (o en paralelo) respecto a los mecanismos tensoriales que se observan en edificios de Carmona (Sevilla), Córdoba, etc., provocados por el terremoto de Lisboa (1 de noviembre de 1755) que fue uno de los más destructivos (alto grado en la escala Richter) en la historia de la Península Ibérica. Estos mecanismos de rotura coinciden en su alineación con la famosa falla del Guadalquivir (de cuya actividad existen referencias desde la antigüedad), que es un ramal de la gran fractura transformante que se prolonga desde el Atlántico.

La arenización es una de las alteraciones más abundantes especialmente en la zona inferior del edificio. El picado y la alveolización se encuentran en mayores extensiones y con cierto grado de intensidad en el contrafuerte más septentrional.

Figura 14. Cartografía de las alteraciones originadas por agentes abióticos (Santa Marina).

Las pátinas aparecen sobre todo en las partes internas de arcadas y rosetones.

El terremoto de Lisboa parece ser el causante de la mayor parte de las fisuras.

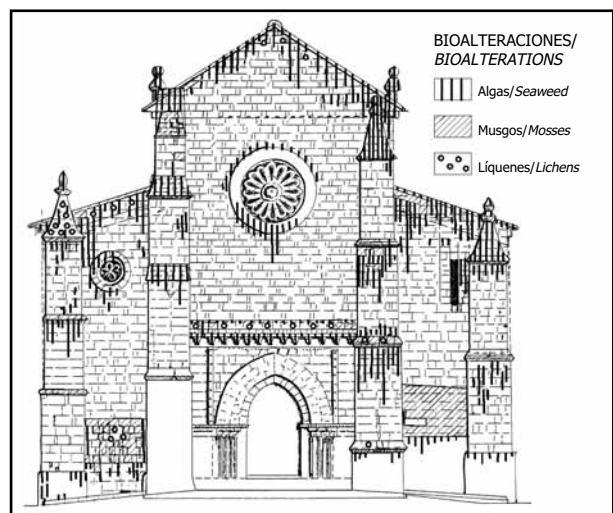
La Figura 15 muestra las alteraciones debidas a los agentes bióticos (algas, musgos, líquenes y plantas superiores) (11). Las fachadas N y W del edificio son las más afectadas por la lluvia (12).

Figura 15. Cartografía de las alteraciones originadas por agentes bióticos (Santa Marina).

La bioalteración (algas) está generalizada en zonas de derrame o retención de agua.
