Instituto Tecnológico de Costa Rica

Proyecto de Investigación de  
Estudiantes

Diagnóstico para la  
Rehabilitación Arquitectónica  
del Edificio Pirie-Casa de la  
Ciudad

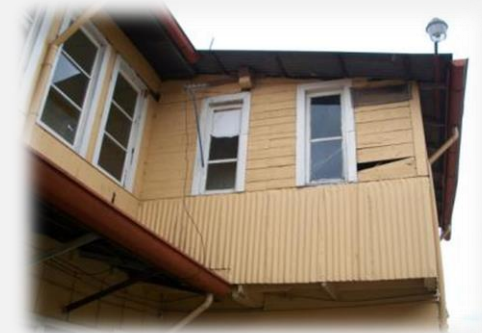
*Ilustración 4: Daños en las estructuras de madera*

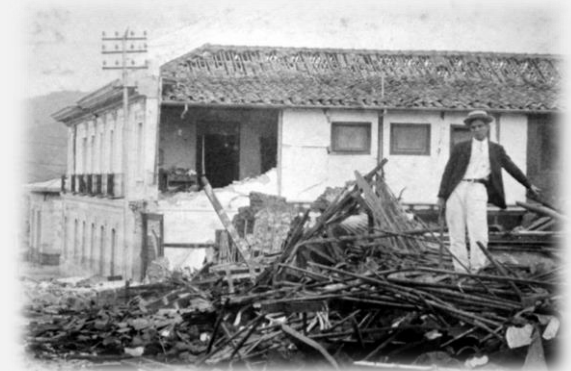
*Ilustración 14: Estado de la Casa Pirie y colindantes luego del terremoto. Fuente: Colección Jorge Valverde (1910)*

El hecho de que la casa no se desplomara con el terremoto no quiere decir que no sufriera ningún daño. La pared del segundo nivel de la fachada norte se cayó, y aún hoy se evidencia este fenómeno, ya que se conserva el cerramiento de madera construido para remplazar el anterior.

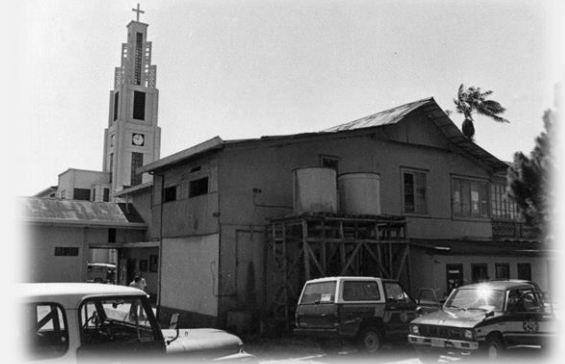
*Ilustración 21: Esquina noroeste de la casa, Fuente: Casa de la Ciudad*
