**CONSTANCIA DE DEFENSA PÚBLICA DE
PROYECTO DE GRADUACIÓN**

**HERRAMIENTA DE
AUSCULTACIÓN Y
ESTIMACIÓN DE
COSTOS PARA ACTIVIDADES
DE MANTENIMIENTO Y
REHABILITACIÓN DE
PAVIMENTOS RÍGIDOS.**

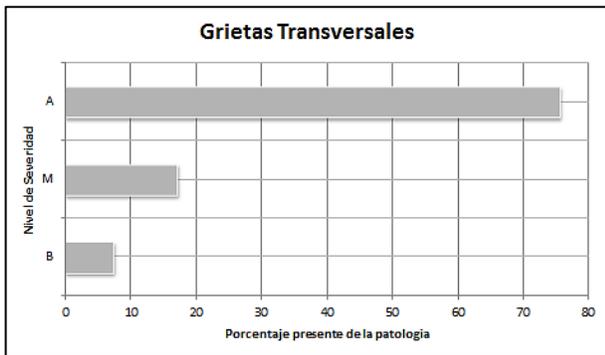
considerara como una severidad alta; para el caso de grietas de transversales más del 70% presentan un nivel de severidad alto, caso similar ocurre en las grietas longitudinales la cual más del 90% es considerado como de severidad alta, y las cuales se pueden apreciar en las figuras 61 y 62. Las demás graficas que representan el porcentaje del nivel de severidad de las otras patologías se encuentran en el apéndice 11.

Figura 61. Nivel de severidad más frecuente en las grietas transversales.

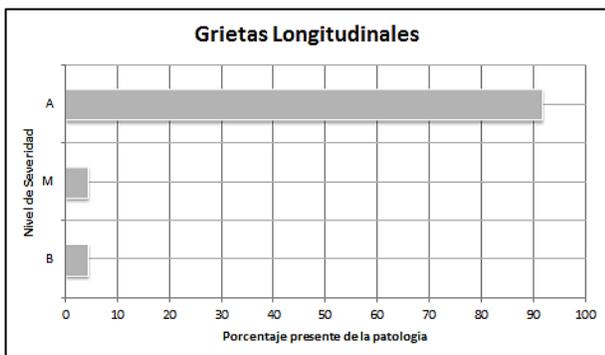
Figura 62. Nivel de severidad más frecuente en las grietas longitudinales.

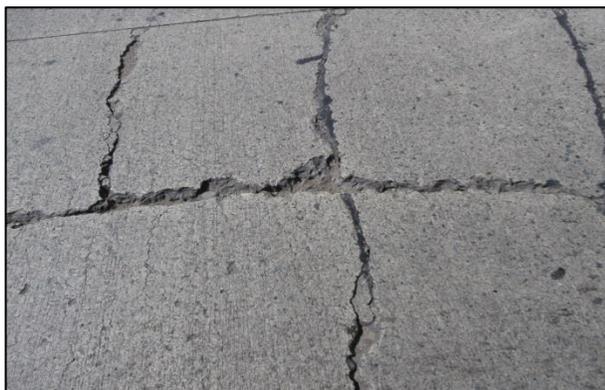
Figura 63. Fragmentación múltiple presente en el tramo de prueba.

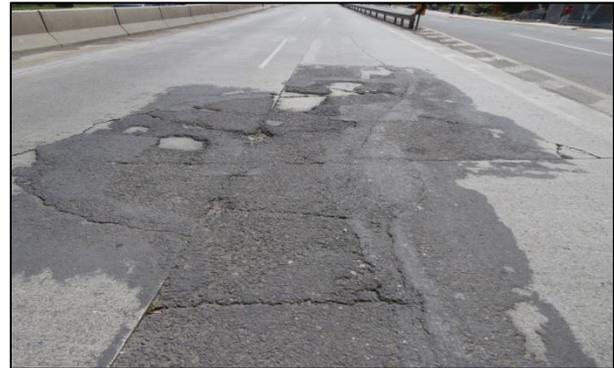
Otro de los deterioros que también posee un peso importante son los parches deteriorados, con un área de 122,36 m², ocasionado por una capacidad estructural insuficiente del parche o un deficiente proceso constructivo. Esto también se puede atribuir a una mala transferencia de carga en las juntas de contracción.

Figura 64. Parche deteriorado de mezcla asfáltica presente en el tramo de prueba.

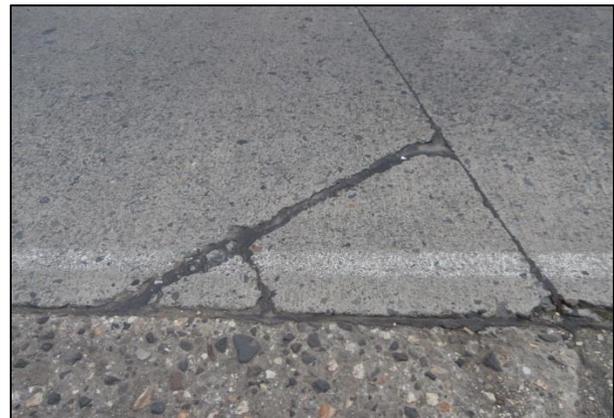
Figura 65. Grietas de esquina en el tramo de prueba.

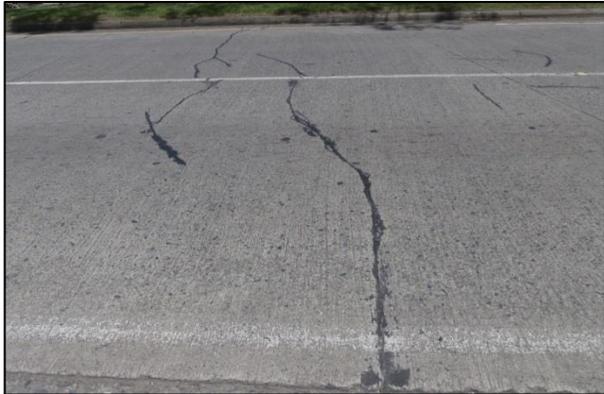
Entre las grietas, las que principalmente se encuentran son las grietas transversales con un área de 5,32m². Sin embargo, las grietas longitudinales son las que mayor área presentan con 10.64 m², este tipo de daños principalmente se da por un asentamiento de la base y/o la subrasante, un ancho de losa excesivo, carencia de juntas, entre otras posibles causas.

Figura 66. Grietas de transversales en el tramo de prueba.

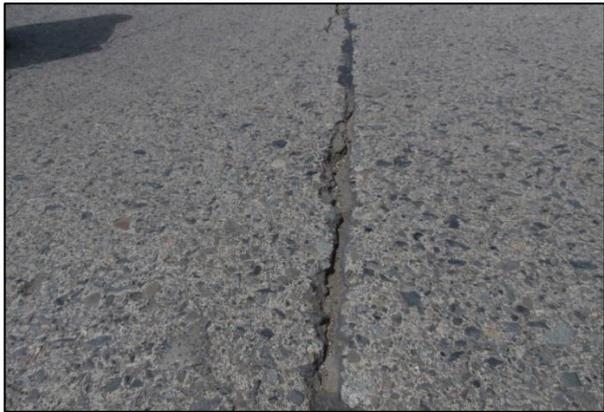
Figura 67. Grietas longitudinales en el tramo de prueba.

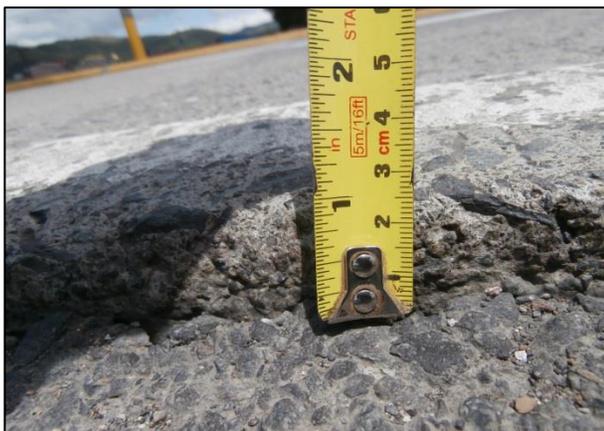
Figura 68. Descenso del espaldón presente en el tramo de estudio.

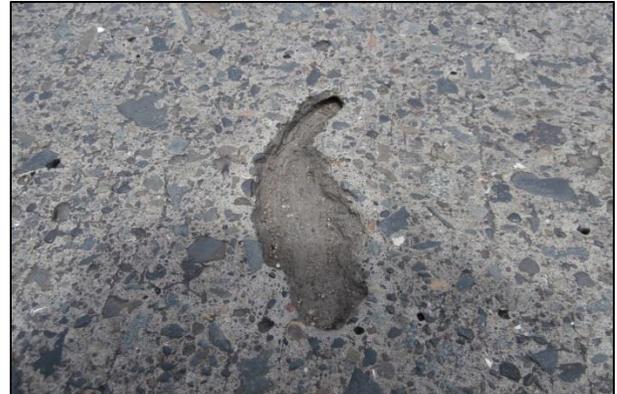
Figura 69. Bache en el tramo de prueba.
