Análisis descriptivo de la construcción de las obras de protección en las márgenes del Río Parrita

Abstract

Keywords: Municipality of Parrita, Dike Construction.

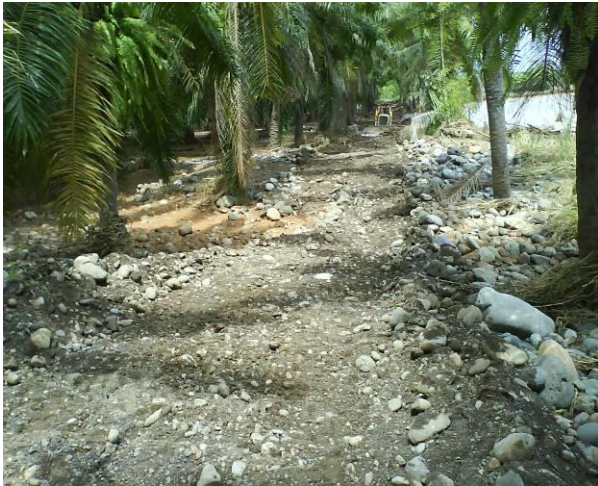
Las imágenes 13 y 14 respectivamente señalan las condiciones de la estructura posterior al paso de la tormenta tropical Alma, donde se demuestra que la sección previa existente dejó de tener las dimensiones adecuadas al ser sobrepasado, situación que ocasionó daños a las propiedades ubicadas cerca de la margen del río, arrastrando materiales a las demás propiedades del sector, situación que se venía presentando de manera reiterativa en los últimos 10 años, especialmente para el sector de Parrita centro.

Imagen 13 Trabajos de reconstrucción tras el paso de la Tormenta Tropical Alma en el Sector de la Bomba de Agua o sección 2.

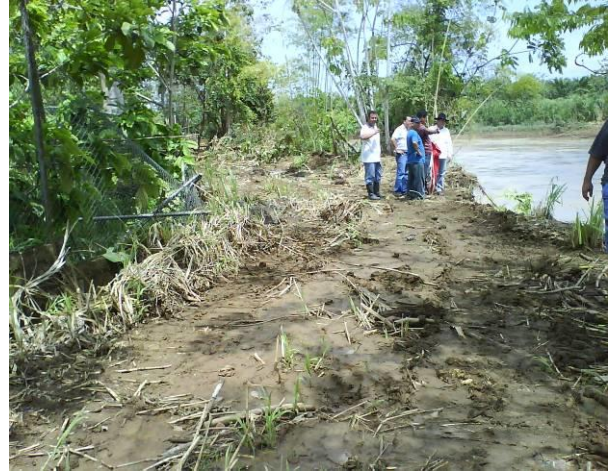
Imagen 14 Inspección realizada al sector ubicado detrás del plantel del MOPT un día después del paso del fenómeno atmosférico.

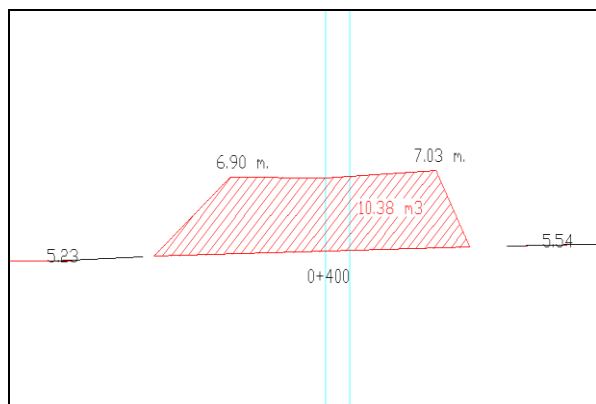
Los primeros resultados de topografía junto a la respectiva modelación, determinaron que las secciones de dique no eran capaces de soportar el efecto de próximos fenómenos debido a que ya no contaban con las dimensiones planteadas en su construcción. Dicho dimensionamiento, posterior a los fenómenos, puede ser observado en la figura 15.

Figura 15. Sección de la estación 0+400 de la estructura ubicada en la margen derecha. (AUTOCAD 2010)

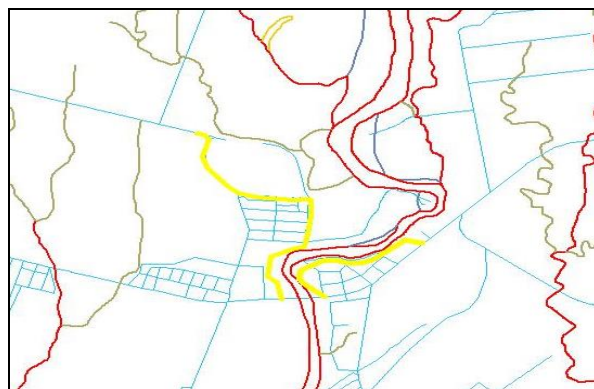
De manera inicial las secciones señaladas y resaltadas estaban como lo señalan los tramos de color amarillo. Dichas longitudes se mantuvieron para el paso de las inundaciones del año 2007, pero para las provocadas en el año 2008 varios tramos o estaciones fueron eliminados de manera completa. De manera directa, la sección de la margen izquierda, otras estaciones de la sección de la margen derecha se vieron afectadas por infiltraciones, lo que en ambos casos generó una pérdida de capacidad para soportar próximas avenidas.

Figura 16. Ubicación de las estructuras existentes, cuyas dimensiones no se ajustan a la sección propuesta en los 90.

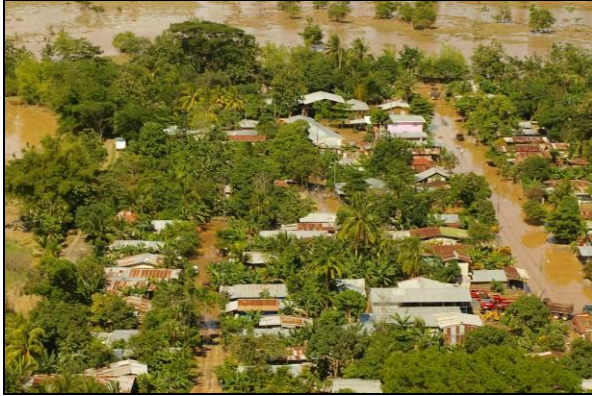
La fotografía aérea tomada un día después del evento señala las condiciones bajo las cuales quedaban las comunidades afectadas y que la sección de dique era prácticamente irreconocible, las calles estaban totalmente destruidas y había daños en las viviendas.

Imagen 17 Fotografía aérea de la comunidad de Sitradique un día después de Alma

En dicha imagen el dique o sección existente se encuentra ubicado al borde de las viviendas y la zona más boscosa o verde. Este tramo sufrió principalmente daños a causa de la infiltración y del arrastre de material que lo conformaba. Las estaciones más dañadas presentaban consecuencias como las mostradas en la imagen 18. Al fondo puede ser observarse un tramo o estación donde se muestra de manera completa la sección existente.

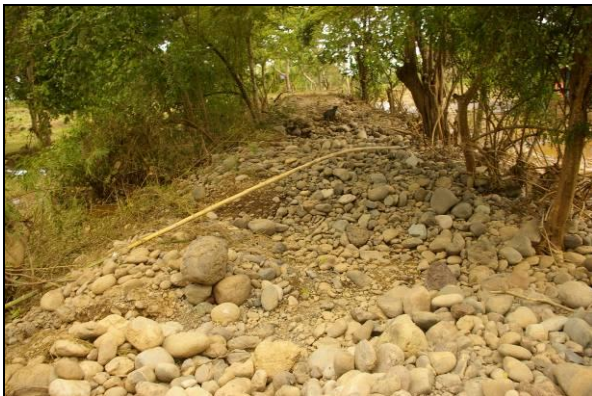
Imagen 18 Fotografía de daños en la sección de dique de Sitradique, al fondo de la imagen se resalta las dimensiones existentes posteriores a los eventos.

Una vez determinados los daños sobre los tramos existentes y visto el estado de las secciones en la imagen anterior, se estableció como actividad primaria realizar la recolección de todo el material que fue arrastrado por el paso del agua sobre la estructura como se aprecia a continuación.

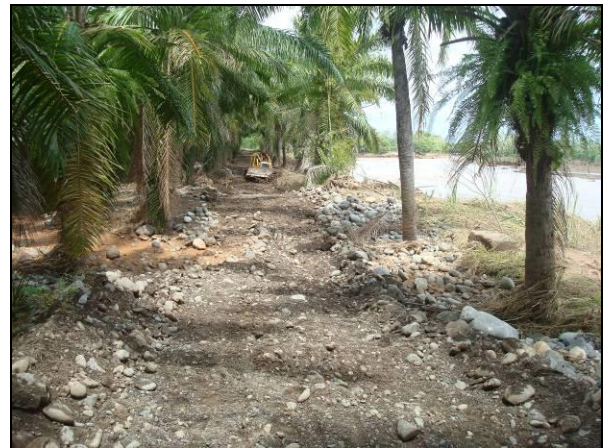
Imagen 19. Fotografía de las labores de recolección del material arrastrado en la vieja sección.

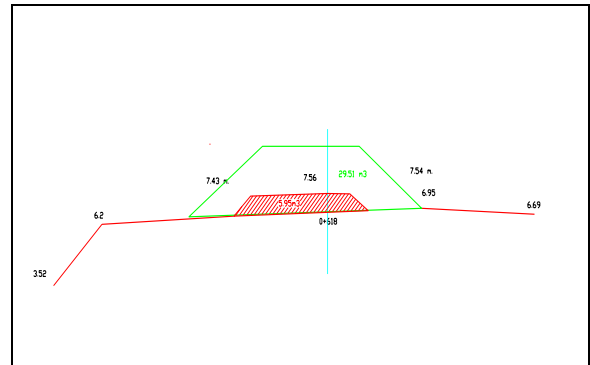
Figura 21: Detalle de sección existente después de Alma (rojo), y de sección propuesta (verde) a construir de conformidad a información de Obras Fluviales del MOPT.

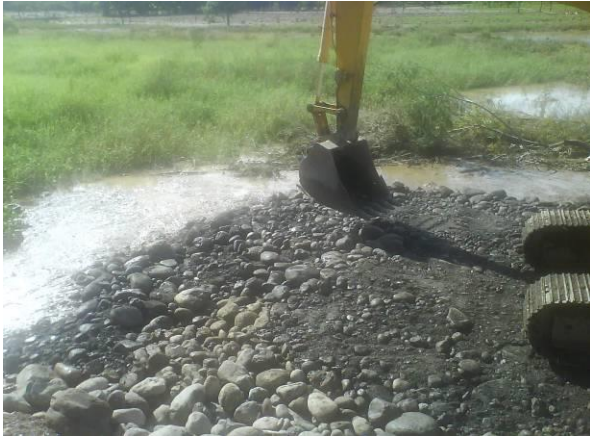
colocadas. Para dicho tramo se contabilizó con una granulometría más gruesa debido a que dicho material debía ser colocado como relleno de un sitio con capacidad de soporte casi nula, rangos menores del 10%. El relleno realizado contemplaba un grosor variable entre los 80 y 100 centímetros de grosor.

Imagen 24. Sustitución de piso y ampliación de andén en sitio conocido como la laguna.

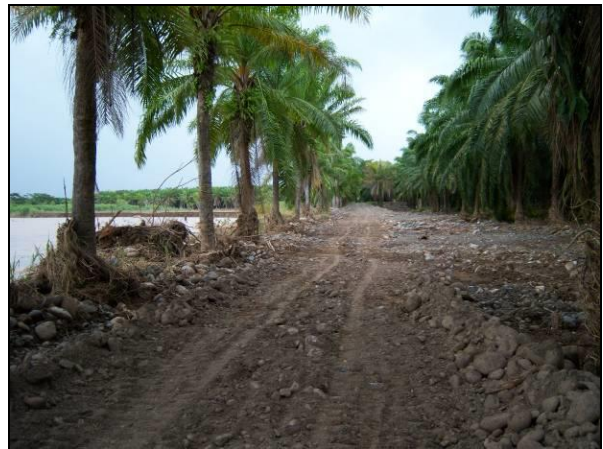
Imagen 25. Fotografía de la sección dos al inicio de las labores. Situación que resalta las condiciones de la estructura anterior.

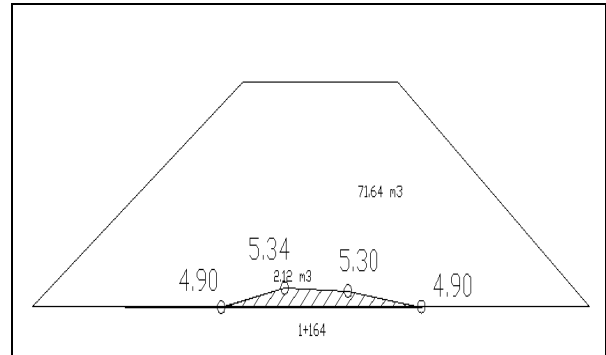
Para este caso, los resultados proporcionados por el software HEC-RAS y la información topográfica definieron que la dimensión de la sección por construir sería la que se señala en la figura 26 y que, como se mencionó anteriormente, se debería desarrollar en la conformación de capas superpuestas, con la finalidad de que los camiones de acarreo brindaran una compactación previa al tener que trasladarse sobre cada capa de material, lo que tendría como consecuencia generar una mayor presión sobre la sección que se levantaba.

Imagen 26. Sección típica a ser construida. En esta se indican las condiciones de la estación 1+164 (AUTOCAD 2010)

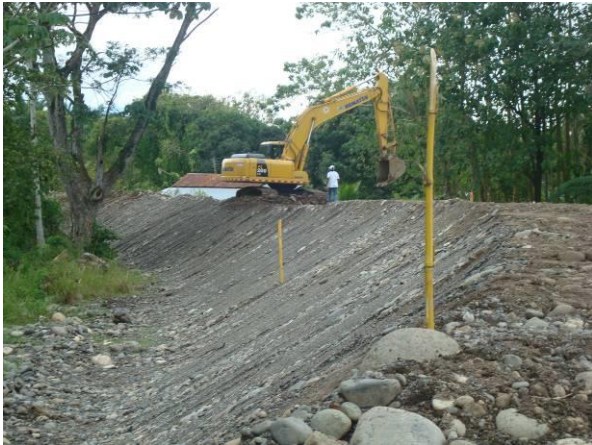
Imagen 27. Fotografía de la conformación final del talud del lado húmedo en la estructura de Parrita Centro.

corona que estuvieran incompletas según los resultados de topografía. Esta labor puede ser apreciada en la imagen 27.

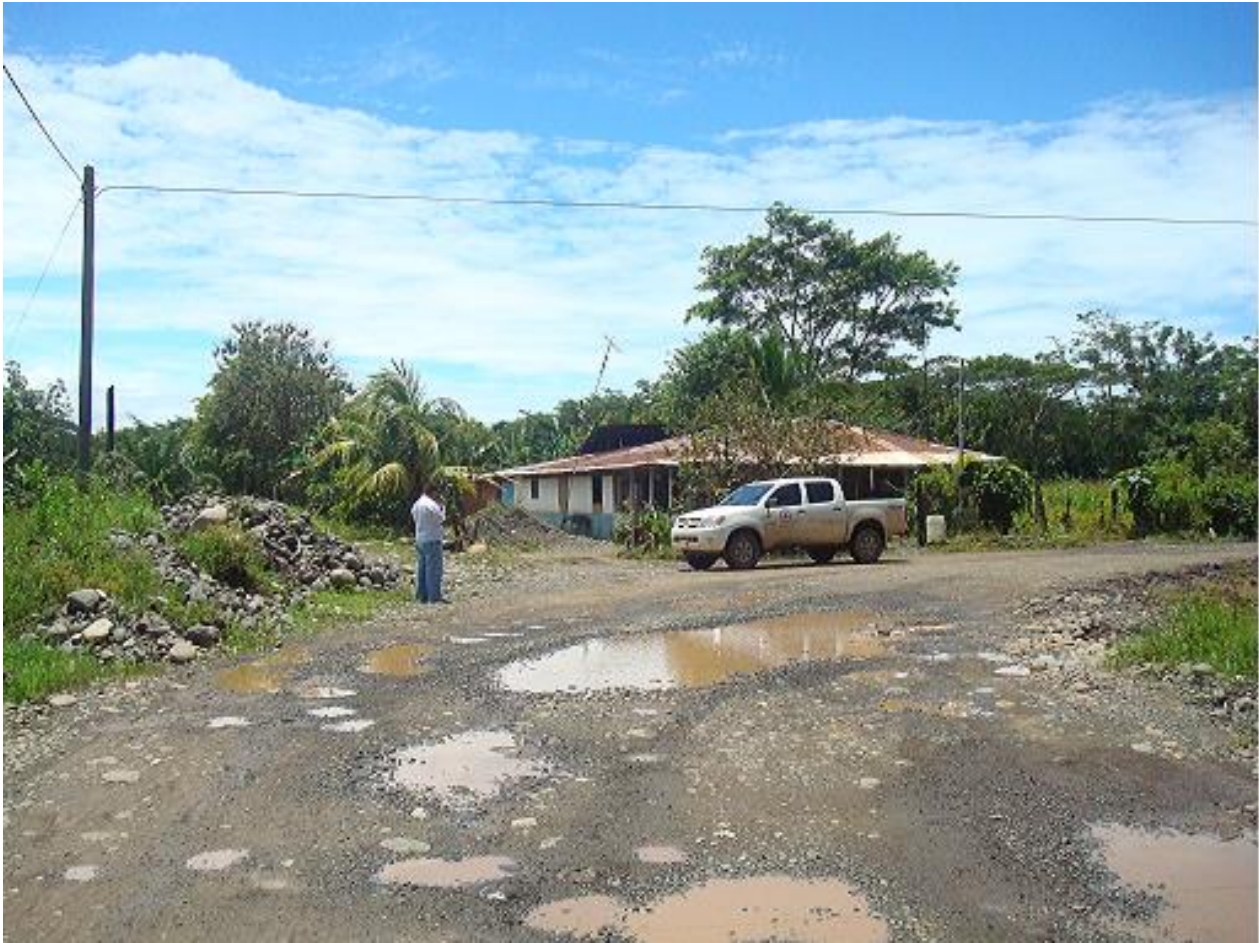
APÉNDICE 3

Fotografía de Estado de Rutas de Acarreo.

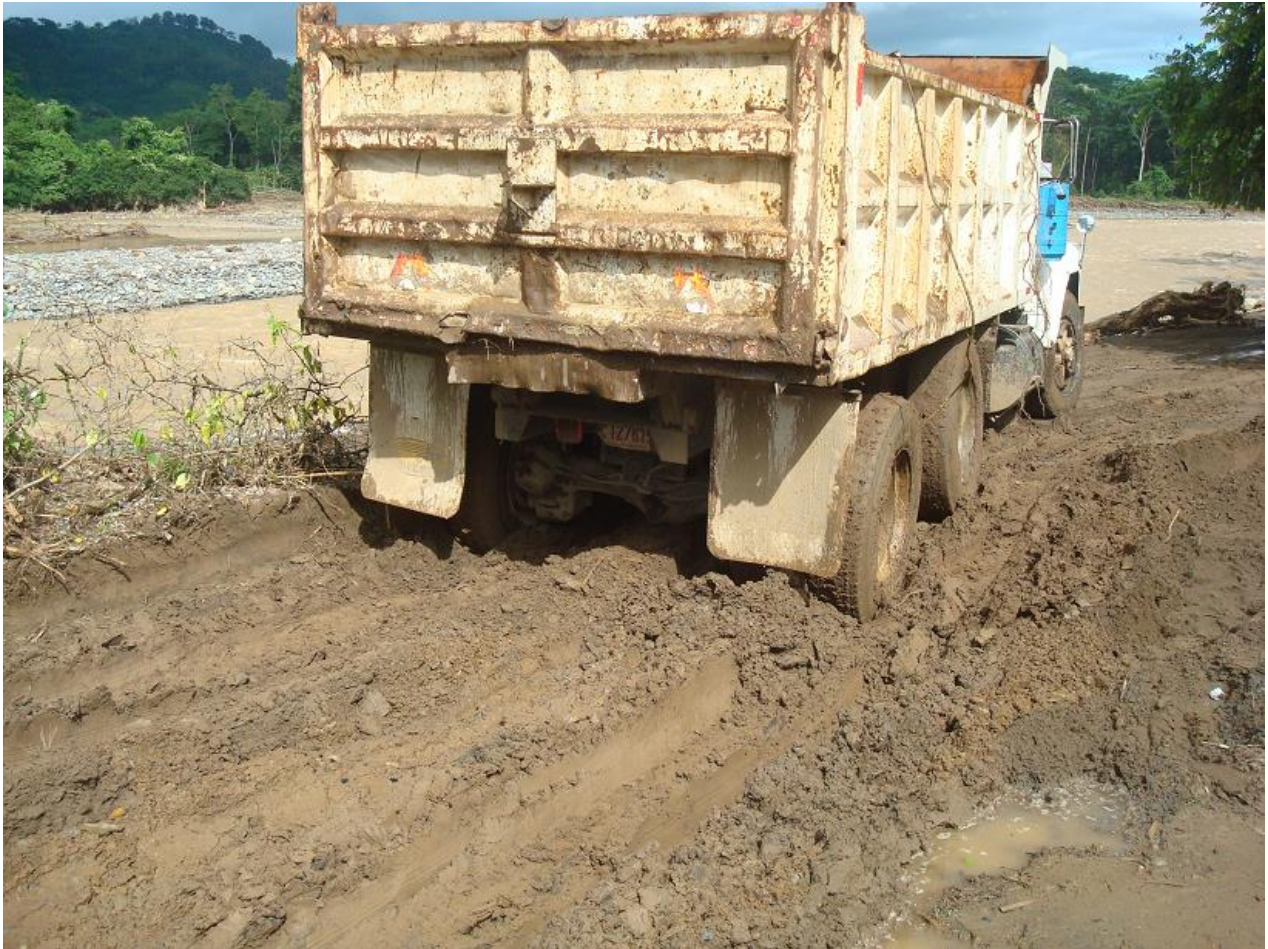
APÉNDICE 6

Fotografía de las condiciones de las rutas de acceso a fuentes de extracción, después de unas horas de uso.
