PLANO DE MANUTENÇÃO DE FACHADAS EM EDIFÍCIOS
NA ZONA COSTEIRA

Trabalho apresentado à Universidade Fernando Pessoa como parte dos requisitos para a
obtenção do Grau de Mestre em Engenharia Civil.

O plano proposto é aplicado às fachadas de um hotel localizado na zona costeira que serve como ferramenta de trabalho na gestão de manutenção do edifício. É seguida uma metodologia com base em dados recolhidos por inspeções visuais onde é feita a identificação das fachadas e anomalias existentes com causas que lhe são imputadas. As ações corretivas são parte integrante desta metodologia que se estende à proposta do plano de manutenção.

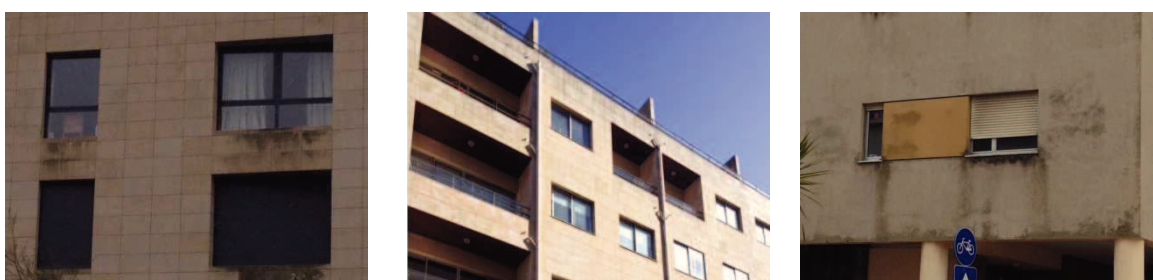
As condições ambientais tais como a chuva, o vento, o sol e a poluição são de grande influência nas manchas das fachadas. A água da chuva é o principal fator, resultando do escoamento de água com deposição de sujidade. Se esta água se concentrar em zonas pontuais, provoca o processo de lixiviação e eflorescência, promovendo o aparecimento de manchas na fachada, conforme Figura 4.2 ilustra. O sol também influencia o aparecimento de manchas devido ao longo período de exposição solar das fachadas, sendo que a poluição tem uma forte influência nas mesmas devido à deposição de impurezas pelos agentes agressivos do ambiente (Chew, 2003).

Figura 4.2 – Manchas em fachadas – edifícios em Matosinhos - Porto.

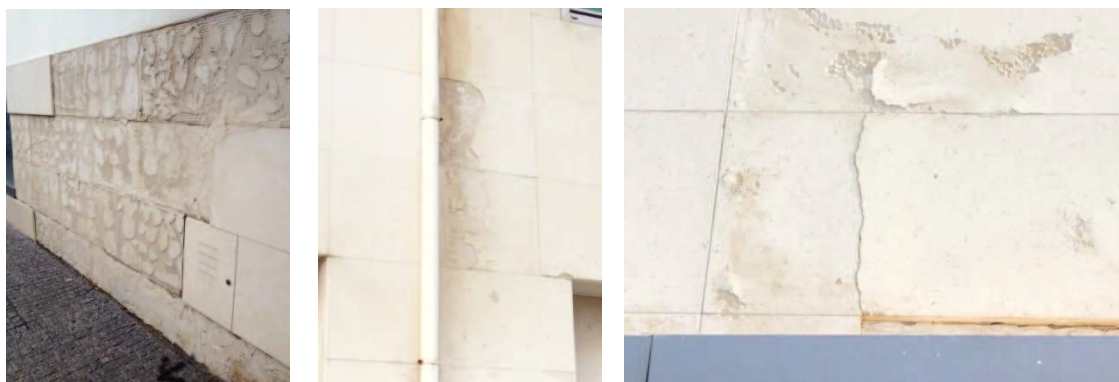
Quando a tensão de um revestimento cerâmico ultrapassa a sua capacidade de aderência entre camadas de ligação há uma perda de aderência entre a camada de assentamento e a camada base, processo que provoca o descolamento, conforme se apresenta na Figura 4.3 (Vazquez *et al.*, 2012).

Figura 4.3 – Descolamento e descasque em revestimento cerâmico – edifício em Matosinhos.

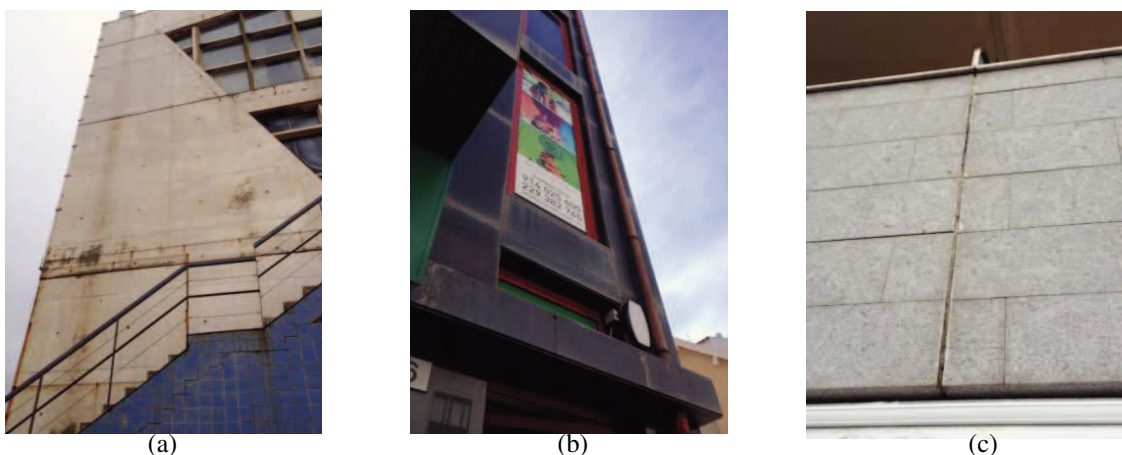
Tratando-se de um ambiente específico de baixas amplitudes térmicas sazonais que evita uma fissuração do revestimento mais intensa, a presença dos cloretos ao penetrar nas micro fissuras existentes, aumenta a dimensão das mesmas quando o sal cristaliza (Ferreira, 2004).

Figura 4.4 Envelhecimento acelerado da fachada (a) e degradação das juntas em edifícios em Matosinhos (b) e (c).

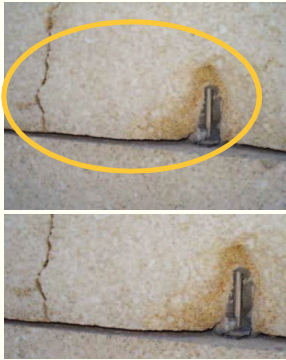
Designação: Fachada Norte B	
Cod. de identificação: R-1, R-4 e R-15	
Descrição: Peça partida/desagregada Peça fissurada Exposição da peça de fixação	
Causas Possíveis: Insuficiente espessura de juntas e espessura de peça insuficiente Variação de temperatura, movimentos diferenciais Má fixação da peça Espessura da peça insuficiente à peça de fixação Ação ambiental Retração do material	
Consequências Possíveis: Queda da peça Aumento da anomalia Estética da fachada afectada	
Aspectos inspeccionados: Dimensão Fissura: altura da peça Extensão exposição de peça fixação: total	
Urgência de actuação: <input type="checkbox"/> 0 <input checked="" type="checkbox"/> 1 <input type="checkbox"/> 2 <input type="checkbox"/> 3

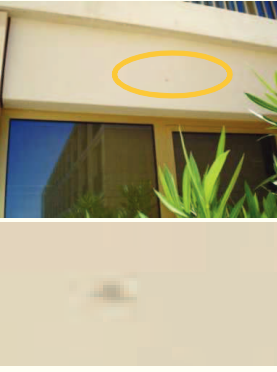
FICHA DE INSPEÇÃO - ANOMALIAS	
Data da inspeção: 05-08-2013	Nome do inspector Técnico: Maria Boto
Estação do ano: Verão	Método de inspeção: Observação visual
Elemento Construtivo: Designação: Cod. de identificação: Descrição:	<input type="text" value="Elemento de fachada"/> <input type="text" value="Fachada Sul C1"/> <input type="text" value="R-8"/> <input type="text" value="Destacamento e empolamento de pintura"/>

Causas Possíveis:	Acumulação e humidade Variações térmicas
Consequências Possíveis:	Infiltração de água na fachada Passagem e acumulação de vapor de água Acumulação de poeiras provocando aparecimento de manchas Estética da fachada afectada
Aspectos inspeccionados:	Dimensão: Pequena Forma: Circular variavel Espessura da zona descascada : Total
Urgência de actuação:	<input type="checkbox"/> 0 <input type="checkbox"/> 1 <input type="checkbox"/> 2 <input checked="" type="checkbox"/> 3

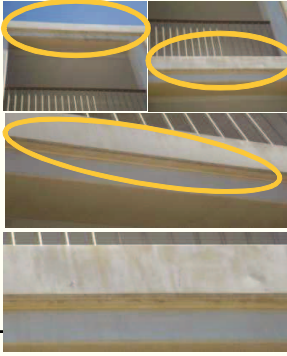
Designação: Fachada Sul C	
Cod. de identificação: R-9	
Descrição: Manchas de humidade na pedra de soleira das varandas	
Causas Possíveis: Humidade Acumulação de água Ambiente marítimo	
Consequências Possíveis: Aumento da extensão das manchas Aparecimento de fungos	
Aspectos inspeccionados:	Extensão: Média Intensidade: Média Coloração: preto e castanho
Urgência de actuação: <input type="checkbox"/> 0 <input type="checkbox"/> 1 <input type="checkbox"/> 2 <input checked="" type="checkbox"/> 3	
Segurança estrutural: <input type="checkbox"/> A <input type="checkbox"/> B <input checked="" type="checkbox"/> C	
OBS:	Reencaminhamento das águas pluviais e outras Escovagem das zonas com anomalia Lavagem a jacto de água

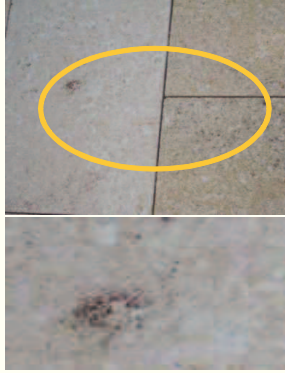
FICHA DE INSPEÇÃO - ANOMALIAS	
Data da inspeção: 05-08-2013	Nome do inspector Técnico: Maria Boto
Estação do ano: Verão	Método de inspeção: Observação visual
Elemento Construtivo: Designação: Cod. de identificação: Descrição:	<input type="text" value="Elemento de fachada"/> <input type="text" value="Fachada Sul A"/> <input type="text" value="R-10"/> <input type="text" value="Mancha de sujidade pontual nas peças de GRC"/>

Causas Possíveis:	Deficiente ventilação na Cx de ar da fachada ventilada Ambiente marítimo Ausencia de limpeza
Consequências Possíveis:	Numa fase mais avançada poderá afectar a resistência do material Estética da fachada afectada
Aspectos inspeccionados:	Dimensão: Pequena Intensidade: Pouco intensa Coloração: escura Elemento adjacente: Juntas e peças de GRC amarelo fossil
Urgência de actuação:	<input type="checkbox"/> 0 <input type="checkbox"/> 1 <input checked="" type="checkbox"/> 2 <input type="checkbox"/> 3

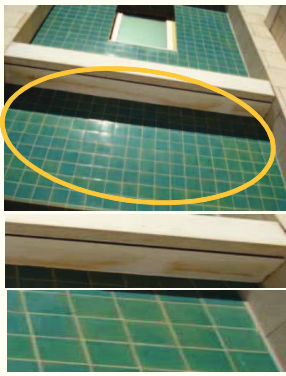
Designação: <input type="text" value="Fachada Este A,D1, Oeste A"/>	
Cod. de identificação: <input type="text" value="R-14 e F-4"/>	
Descrição: Descoloração de azulejo Manchas de humidade /oxidação nas chapas de MDF	
Causas Possíveis: Acções ambientais (forte exposição solar) Acumulação de água/humidade Fraca resistência do material	
Consequências Possíveis: Aumento de intensidade da descoloração Aumento da extensão da mancha Apodrecimento da Chapa Estética da fachada afectada	
Aspectos inspeccionados:	<input type="text" value="Intensidade: Média"/> <input type="text" value="Dimensão: Extensa"/>
Urgência de actuação:	<input type="checkbox"/> 0 <input checked="" type="checkbox"/> 1 <input checked="" type="checkbox"/> 2 <input type="checkbox"/> 3

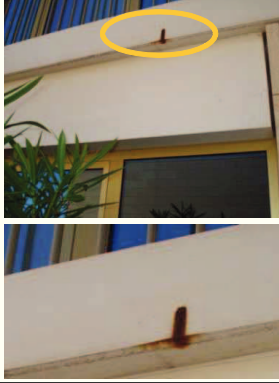
Designação: <input type="text" value="Fachada Sul C1"/>	
Cod. de identificação: <input type="text" value="F-4"/>	
Descrição: <input type="text" value="Mancha de corrosão em peça de betão pré-fabricada"/>	
Causas possíveis: <input type="text" value="Recobrimento insuficiente
Ataque por Cloretos devido ao ambiente marítimo"/>	
Consequências possíveis: <input type="text" value="Extensão a outros elementos da fachada
Exposição da armadura da peça
Aumento da mancha vs deterioração mais grave
Estética da fachada afectada"/>	
Aspectos inspeccionados: <input type="text" value="Extensão: Pequena
Intensidade: Intensa"/>	
Urgência de actuação: <input type="checkbox"/> 0 <input type="checkbox"/> 1 <input checked="" type="checkbox"/> 2 <input type="checkbox"/> 3
